NOTAT FRA REPARASJON AV SKULPTUREN «TØNSBERG TØNNE»

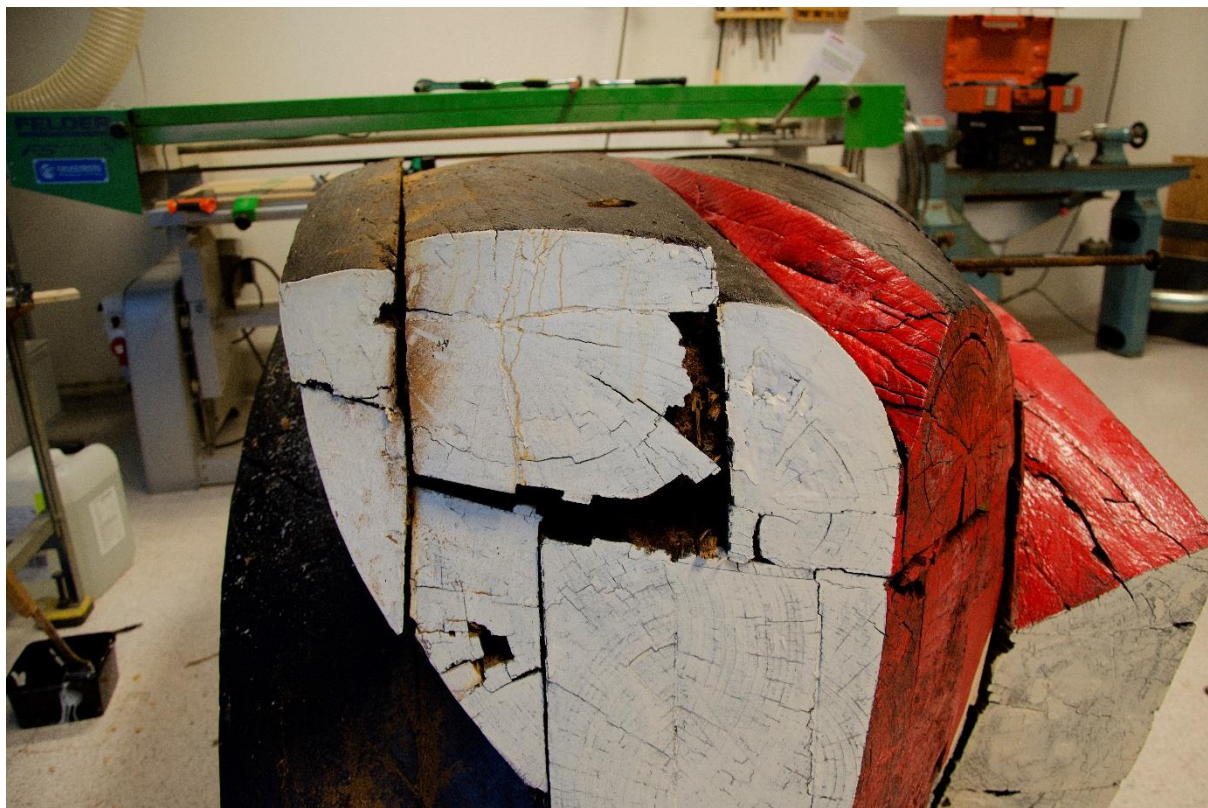
Illustrasjon 1: Utgangspunktet – trevirke som er så råttent at trefibrene ikke lenger holder sammen, og store sprekkdannelser i konstruksjonene.

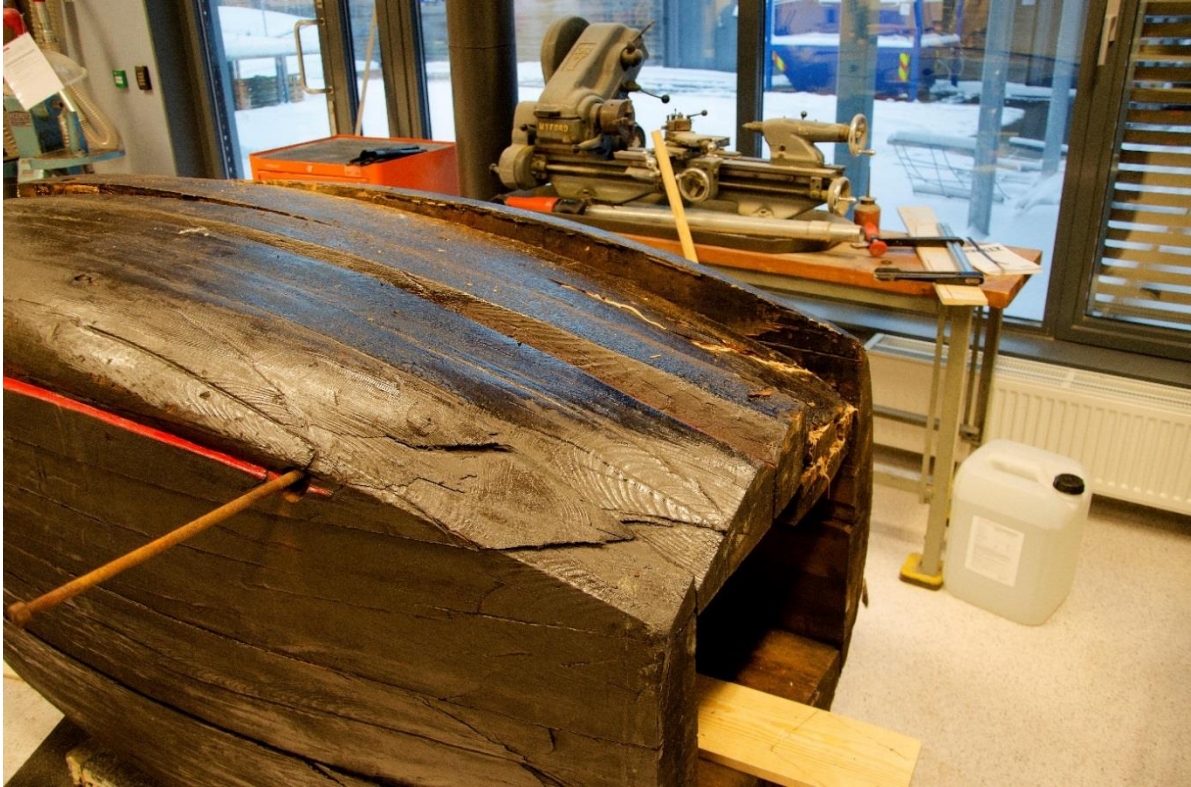
Illustrasjon2: Det aller dårligste trevirket, som må erstattes, ble limt sammen med Tec7(fugelim) før demontering. Dette for å kunne ta trevirket noenlunde helt ut – slik at det kunne la seg kopiere. Legg også merke til gjengestangen til venstre i bildet. Skulpturen er gjennomgående konstruert med store kubber av heltre som holdes sammen av slike gjengestenger.

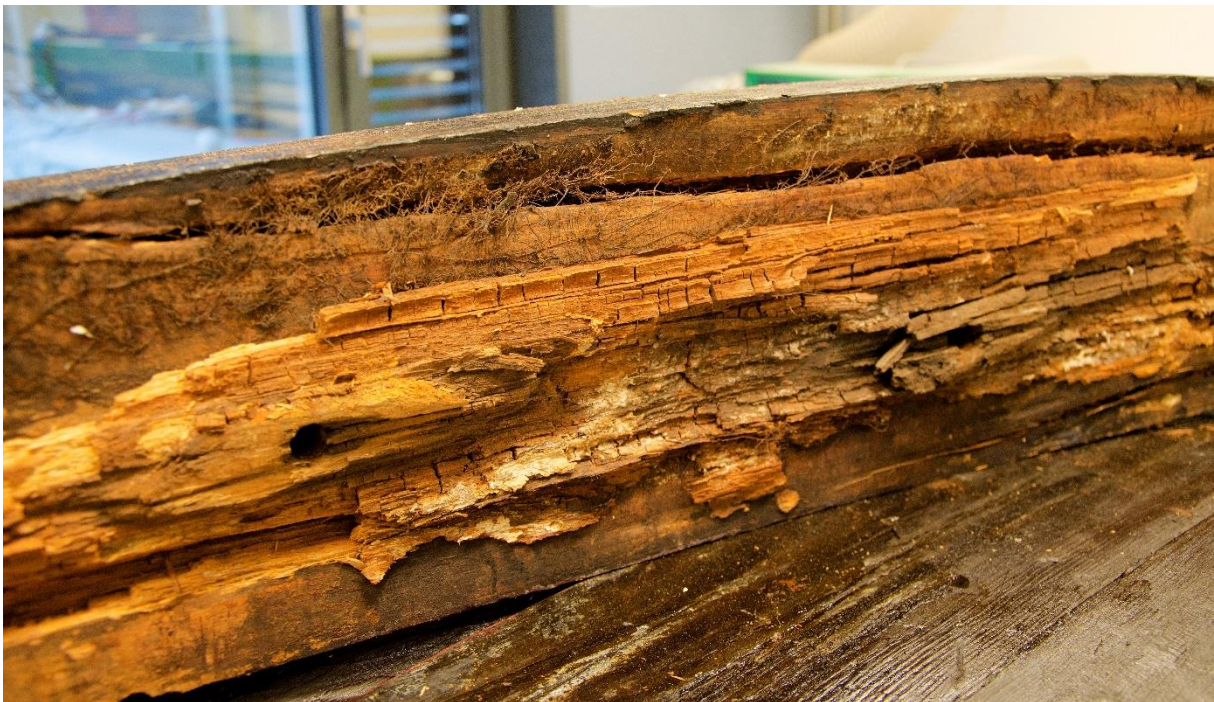
Illustrasjon 3: Her er en av kubbene demontert, og vi kan tydelig se hardt soppangrepet trevirke med svært omfattende råteskader.

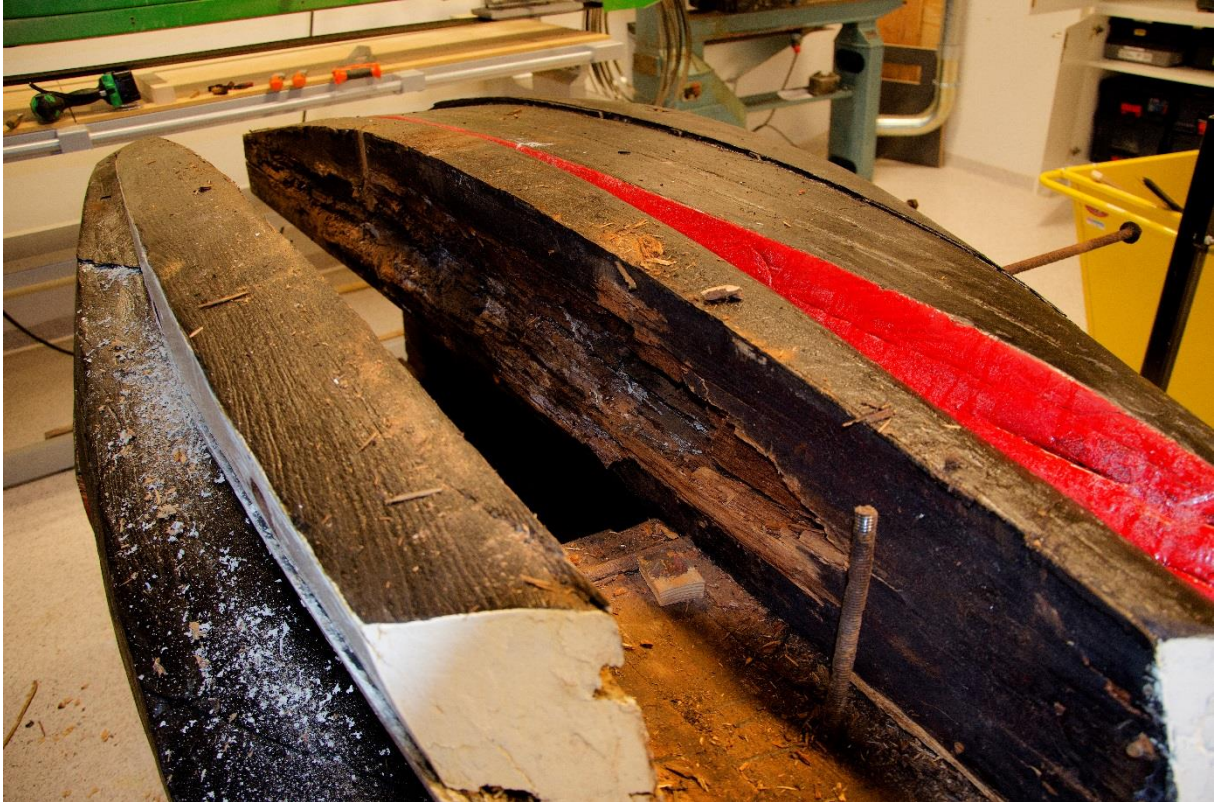
Illustrasjon 4: Bildet viser hvordan «Tønsberg Tønne» er konstruert, i og med at jeg har fjernet en del. Vi ser også at det betydelige råteskader i emnet som har ligget inntil det som er tatt ut. Også dette emnet er så skadet at det må erstattes.

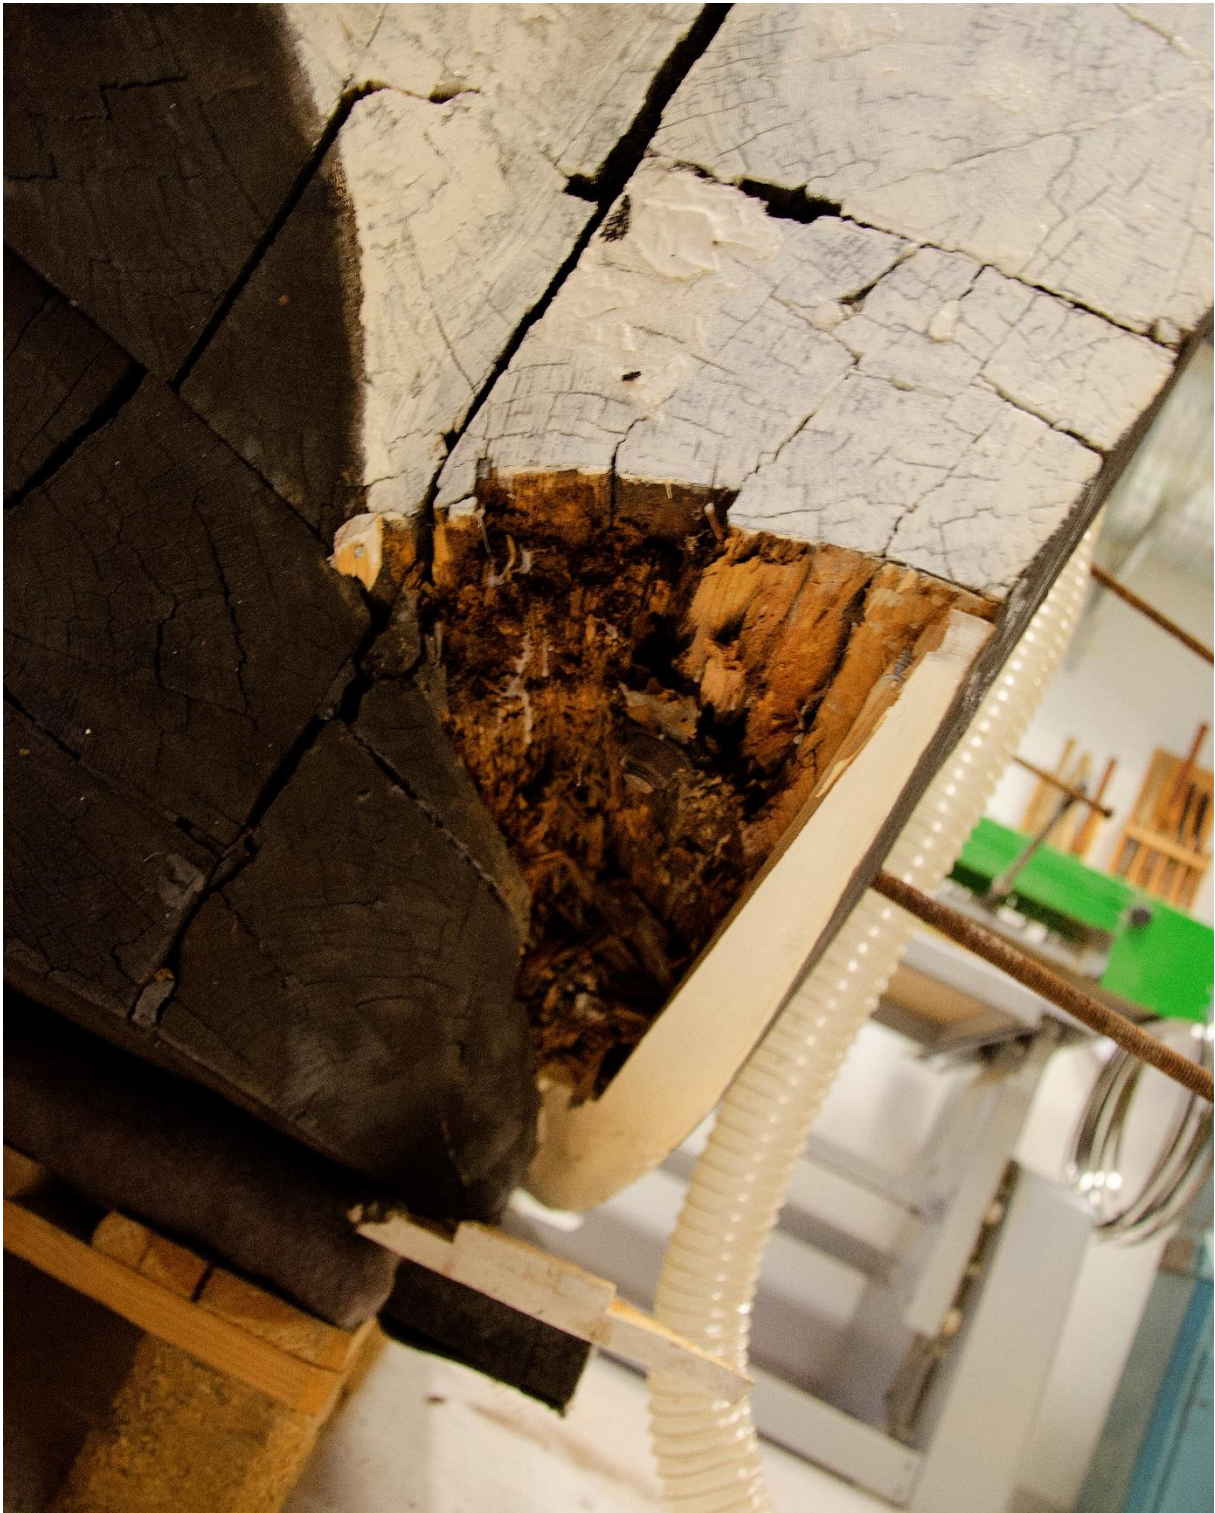
Illustrasjon 5: Bildet viser svært omfattende råteskader under en tidligere reparasjon, kanskje utført på oppdrag fra Henie Onstad kunstsenter i forbindelse med at «Tønsberg Tønne» skulle utstilles der. Reparasjonen ble ikke oppdaget ved første besiktigelse, men mens jeg arbeidet på den. Det gjelder også flere andre reparasjoner. Denne reparasjonen består av montering av et ca 15 mm tykt furubord oppå råteskaden for å dekke over denne. Furubordet var litt for bredt, slik at det ble umulig å «skru skulpturen sammen» til opprinnelig form, og få tettet sprekkene (se illustrasjon 1). Furubordet ble derfor omformet noe for at skulpturen kunne skrues bedre sammen.

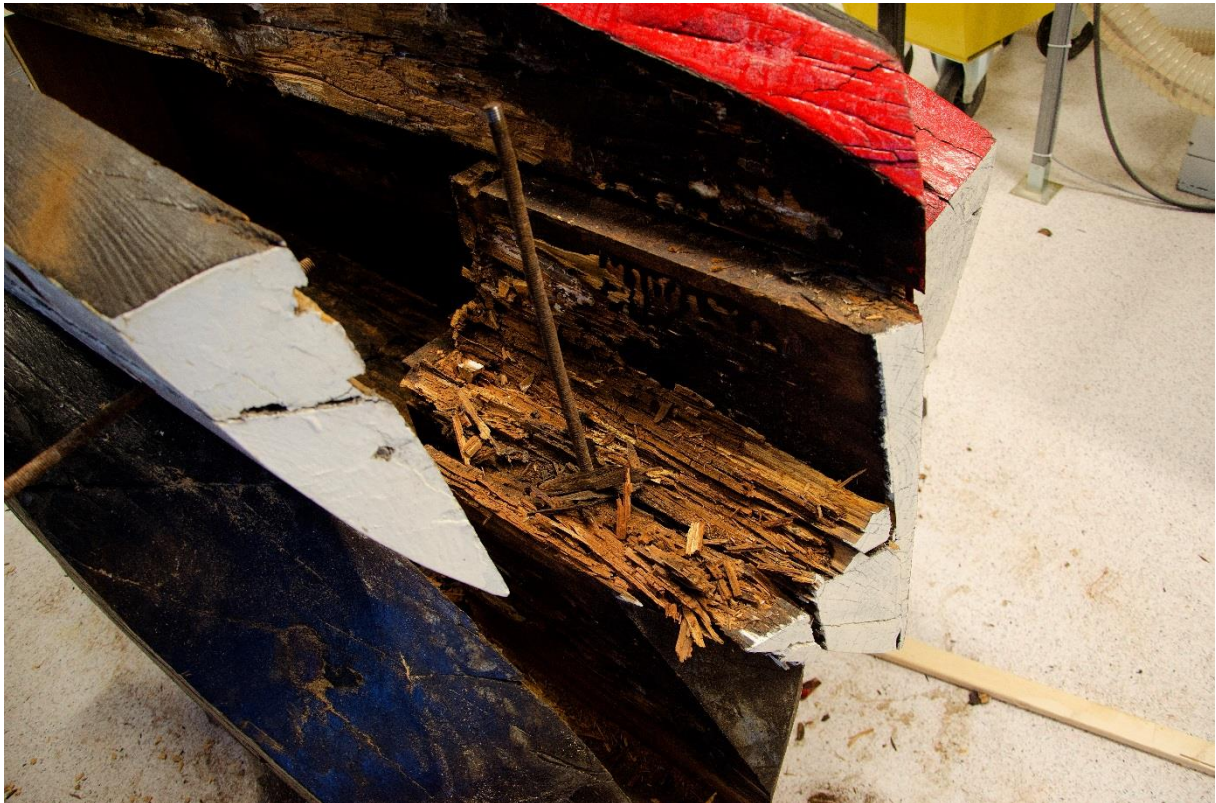
Illustrasjon 6: Bildet viser at trevirket i toppen av skulpturen er så dårlig at det ikke lenger henger sammen. Dette var ikke synlig ved besiktigelse, i og med at selv toppflaten fremsto ganske hel. Det var derfor noe overraskende at treverket bare var helt i de to-tre øverste centimeterne.

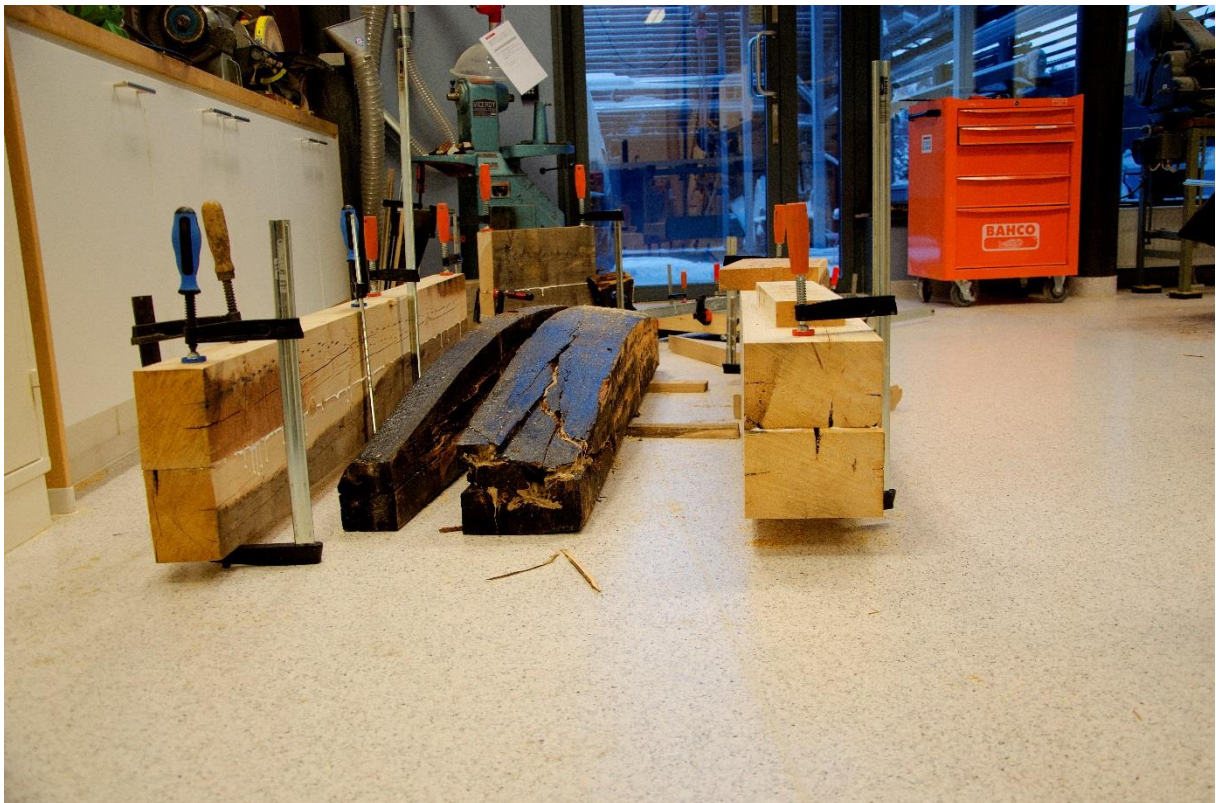
Illustrasjon 7: Bildet viser deler som er demontert fra skulpturen og nye treemner i tilsvarende proporsjoner og materialkarakter.

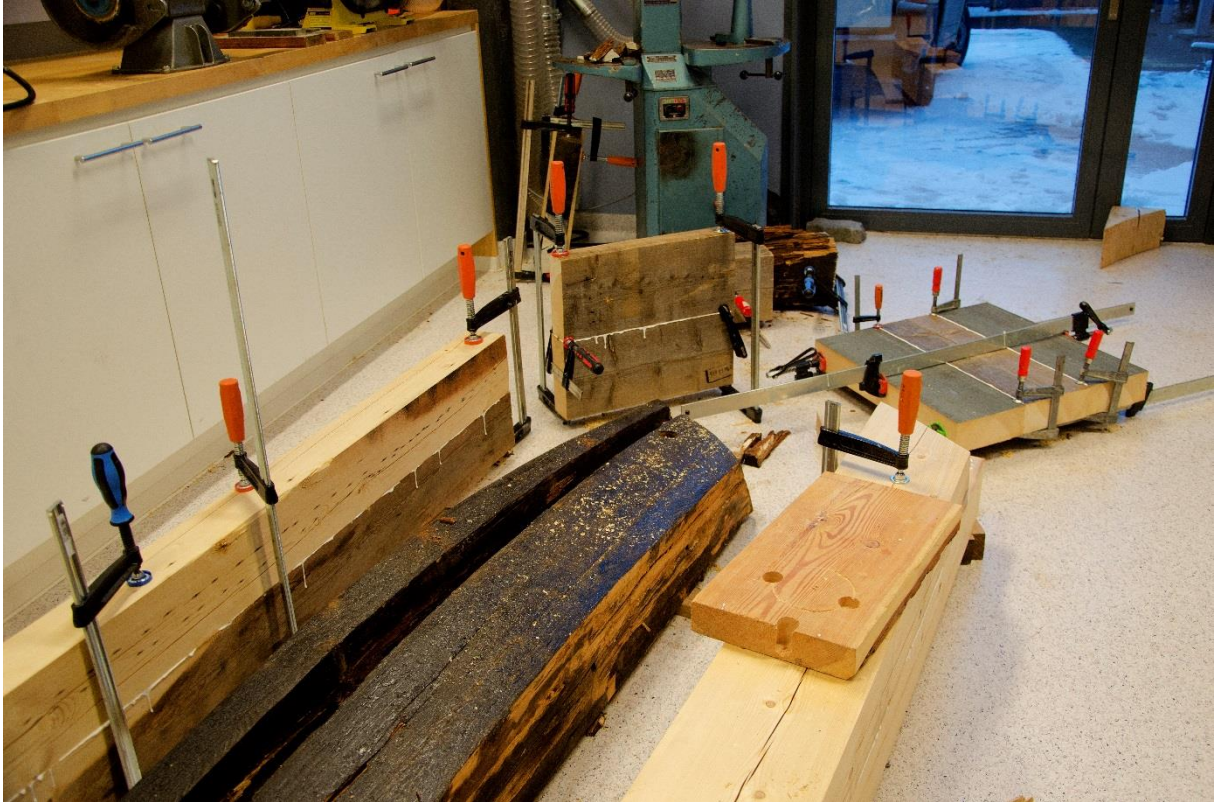
Illustrasjon 8: Bildet viser deler som er demontert fra skulpturen og nye tremner i tilsvarende proporsjoner og materialkarakter.

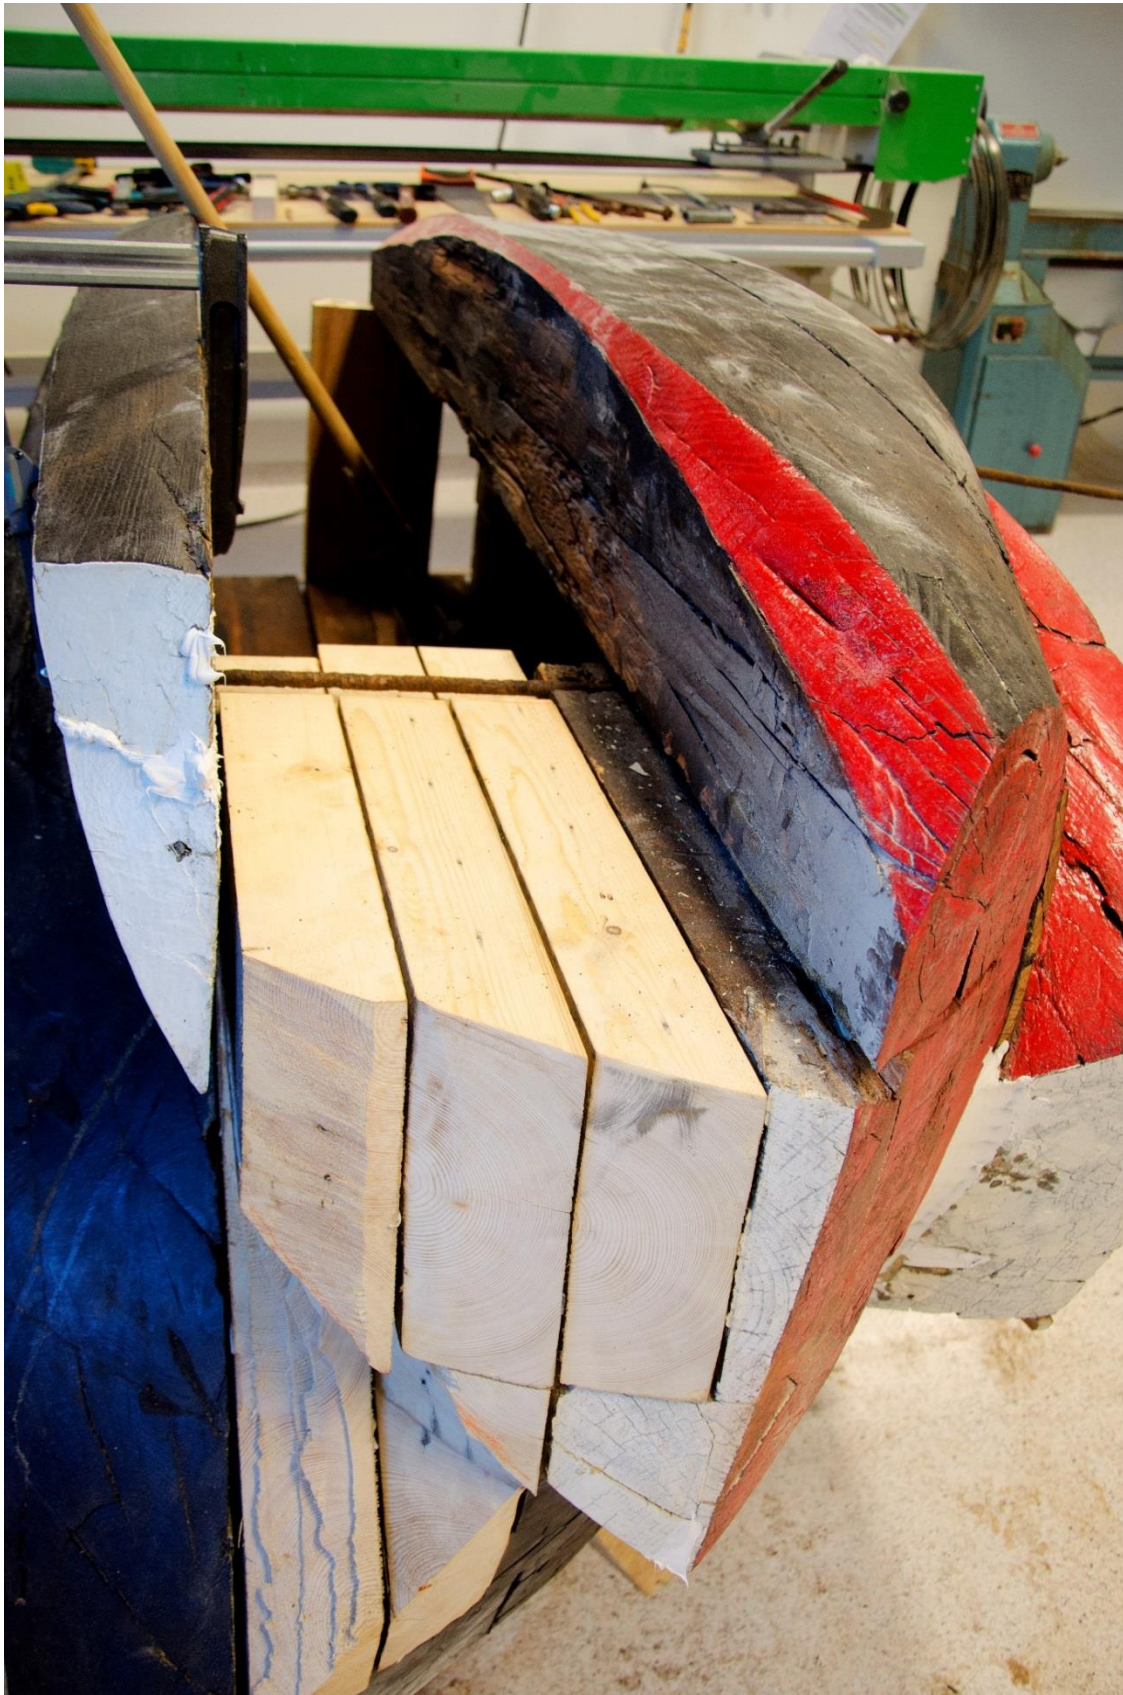
Illustrasjon 9: Bildet viser innsetting og tilpasning av nytt trevirke i toppen av skulpturen. Det synes også at den gamle toppen har vært reparert ved å spikres sammen, noe som har gitt sprekker i veden. Det ble fuget igjen med hvit Tec7.

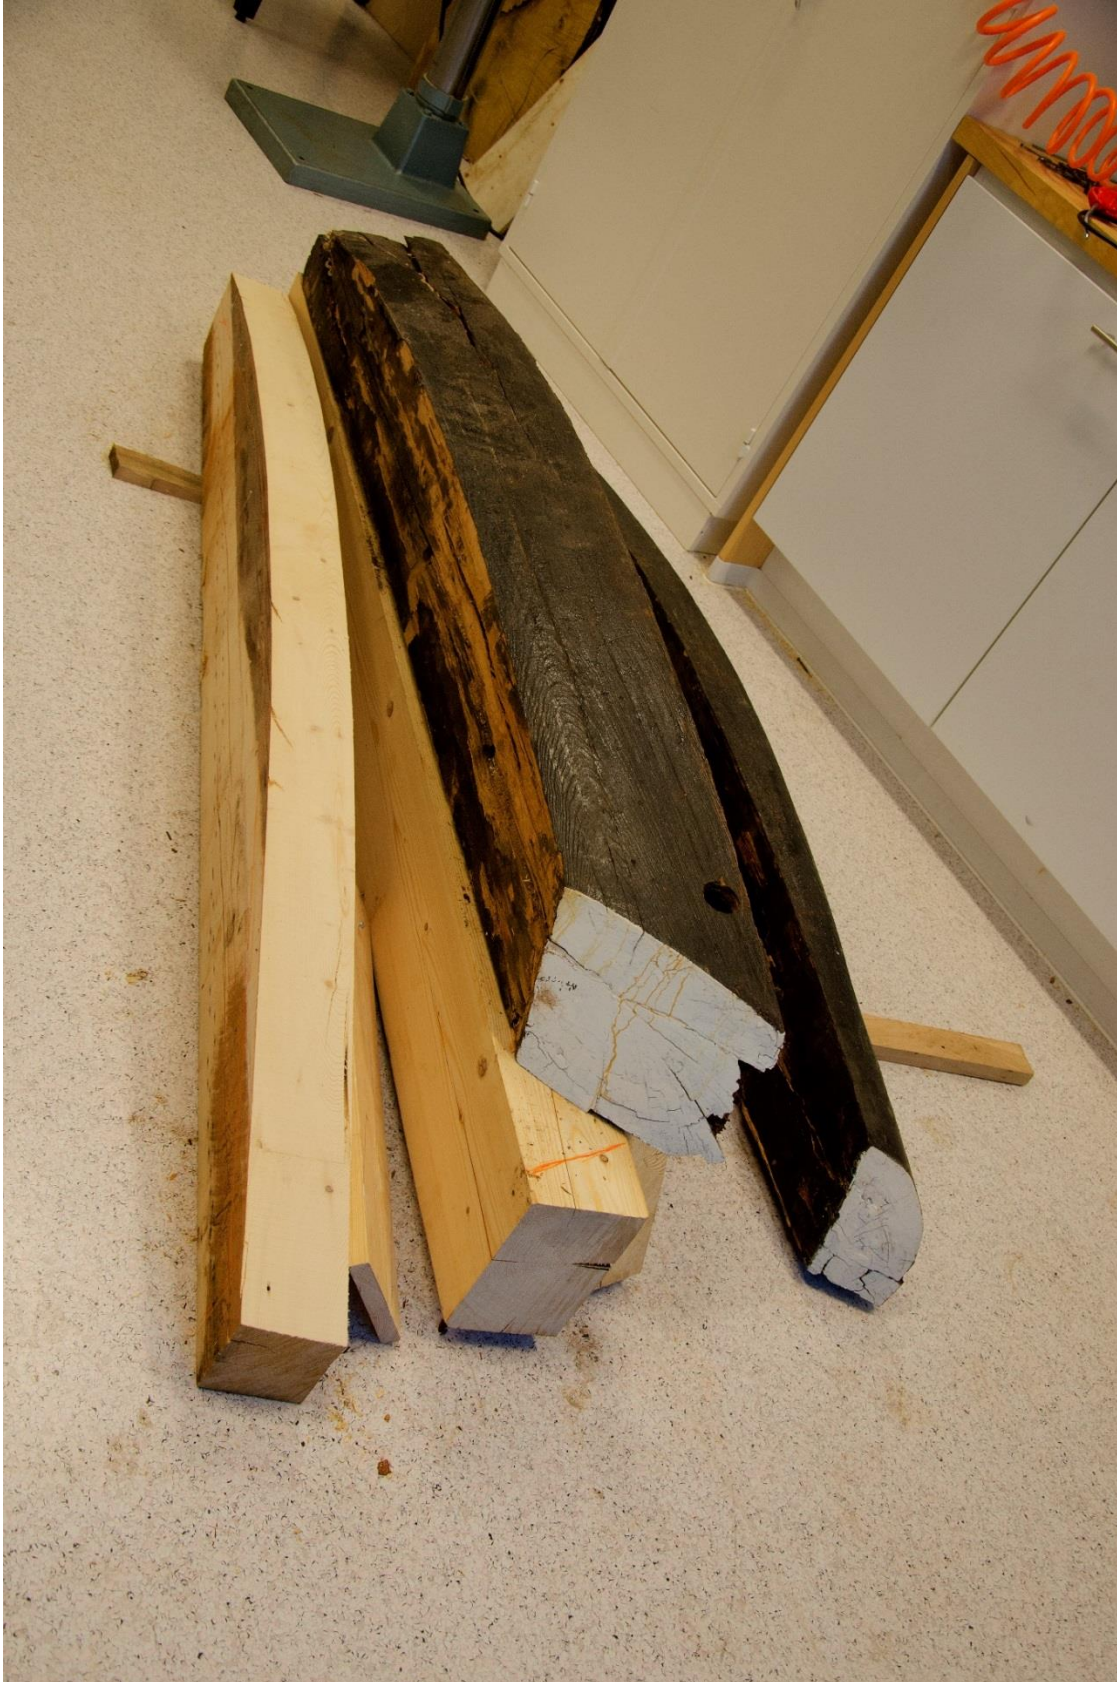
Illustrasjon 10: Bildet viser grovforming av emnene før montering i skulpturen.

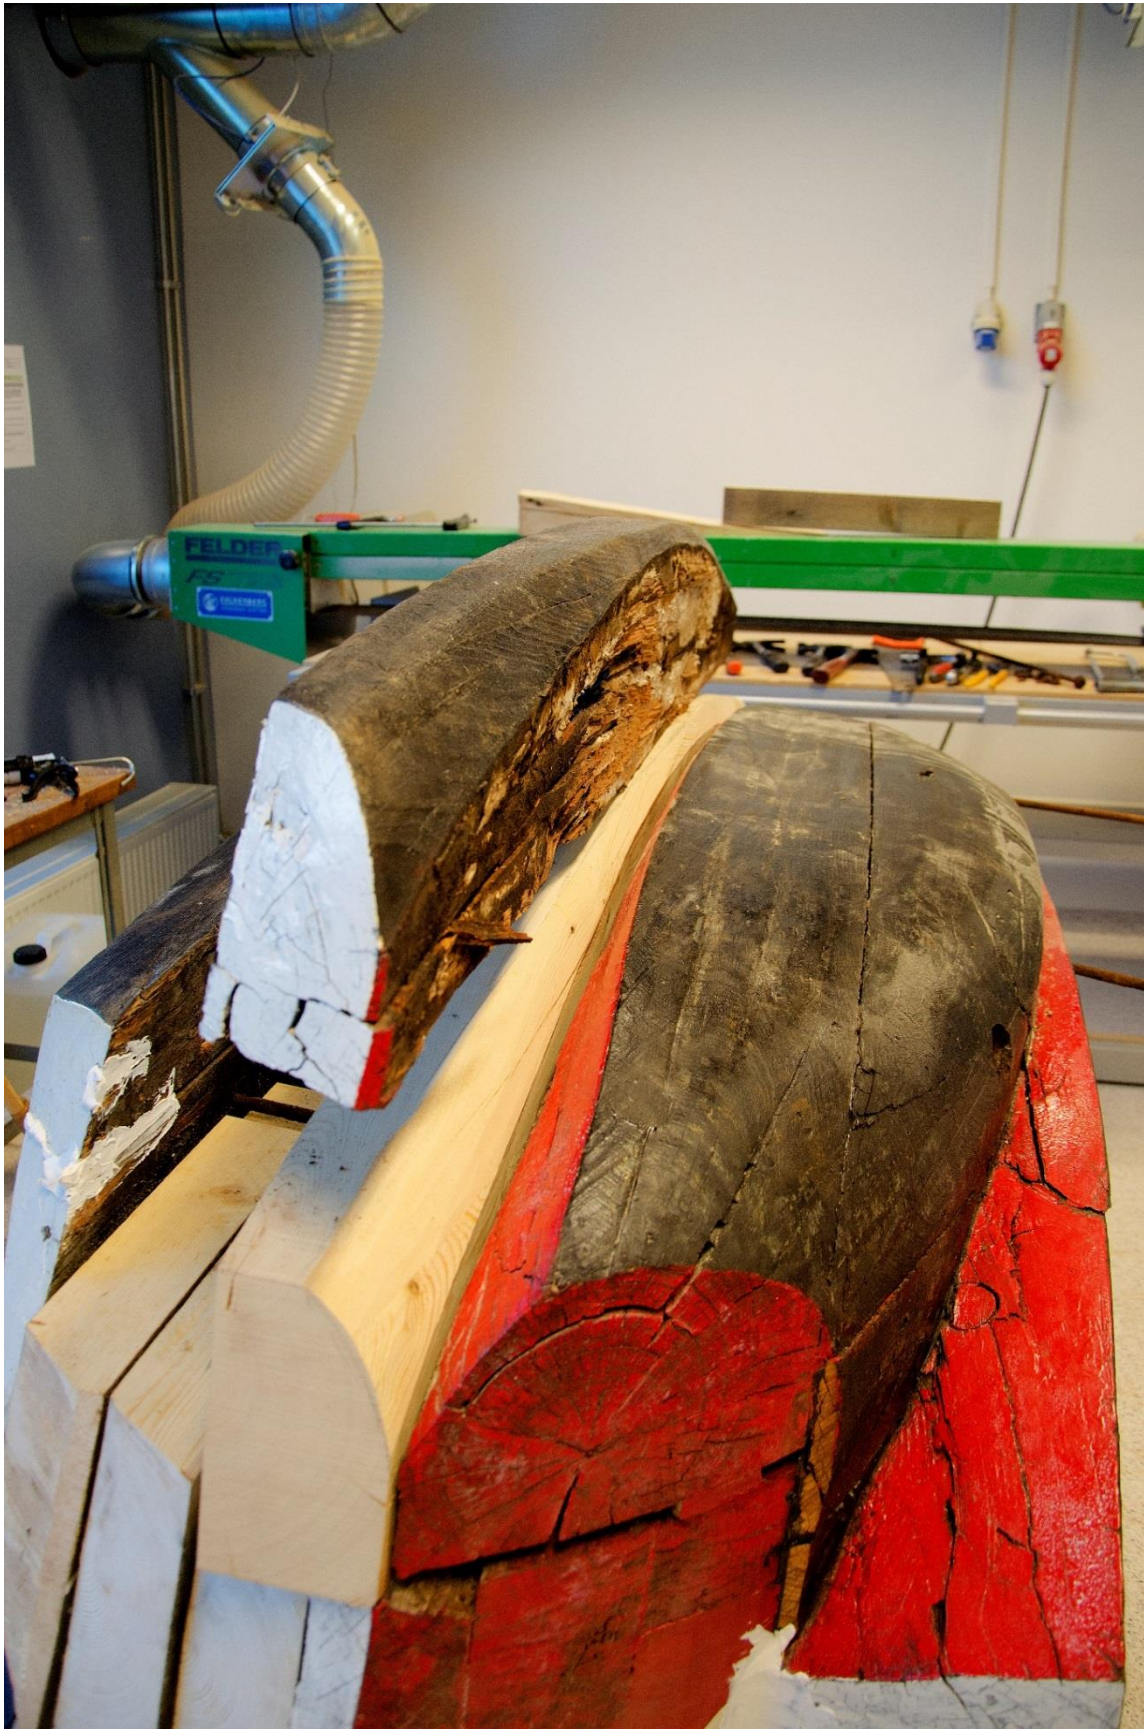
Illustrasjon 11: Bildet viser innsetting av nytt trevirke. Til sammenligning er det gamle trevirket satt oppå. Legg også merke til den store sprekken på den røde flaten. Der er det tidligere reparert ved innsetting av en kile, antakelig flere i utgangspunktet.

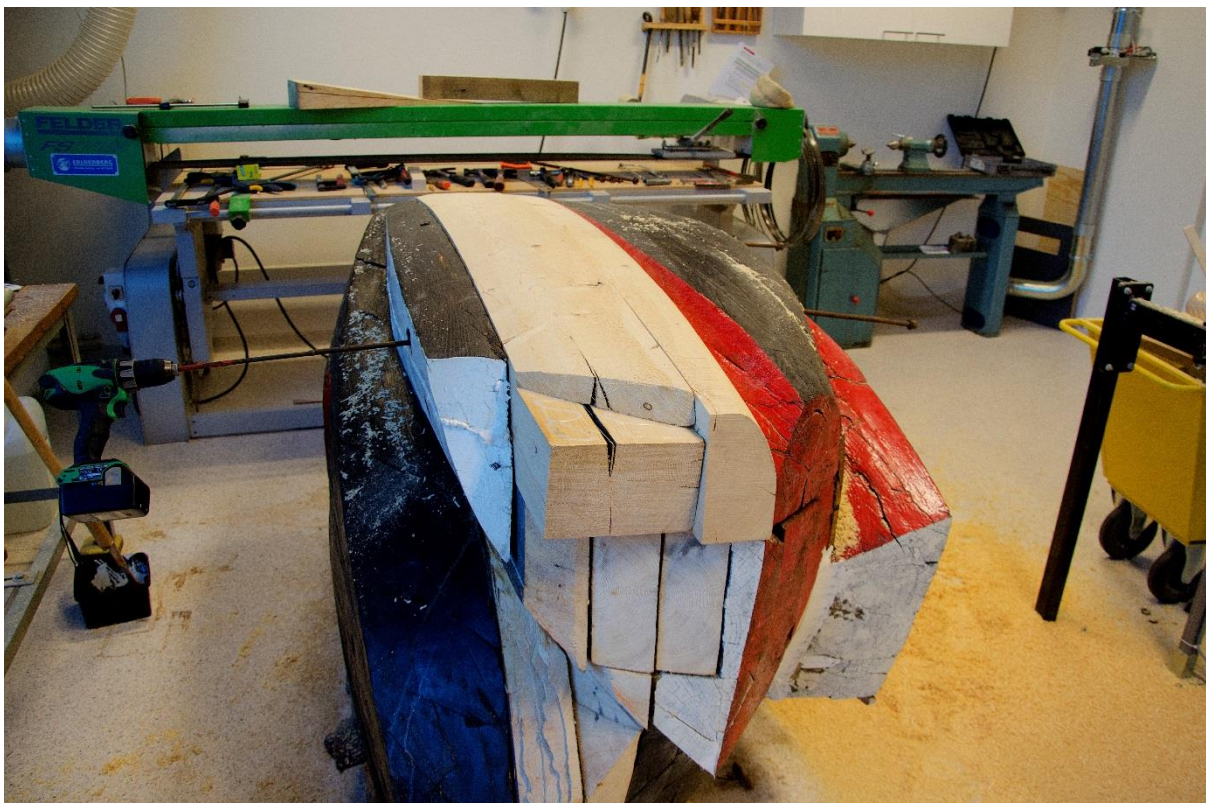
Illustrasjon 12: Her er de store emnene ferdig grovformet og remontert i skulpturen. Legg merke til batteridrillen og boret som brukes for at de opprinnelige borhullene og den opprinnelige gjengestangen kan benyttes.

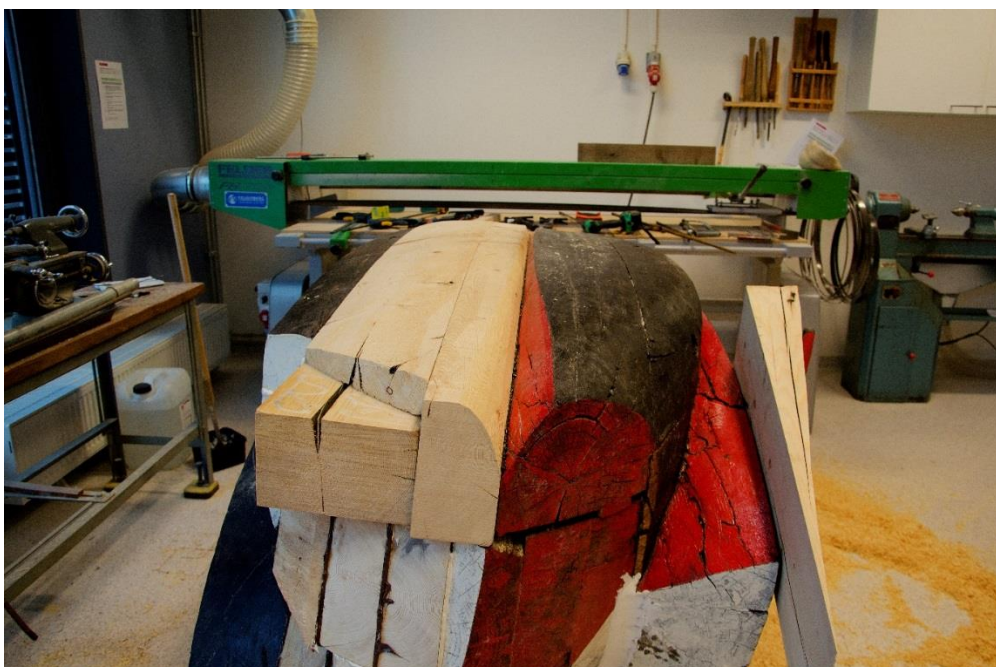
Illustrasjon 13: Her er skulpturen skrudd sammen og limt med Tec7. Legg merke til at den store sprekken som syntes på de hvite flatene i illustrasjon 1, nå er tettet. Dette skyldes at det tidligere nevnte furubordet er gjort smalere. Det er en kubbe (den som er både rød og hvit med diagonalt skille) som tidligere er lagt inn i toppen, som har større bredde enn de andre. Helt tett var det derfor ikke mulig å skru skulpturen sammen.

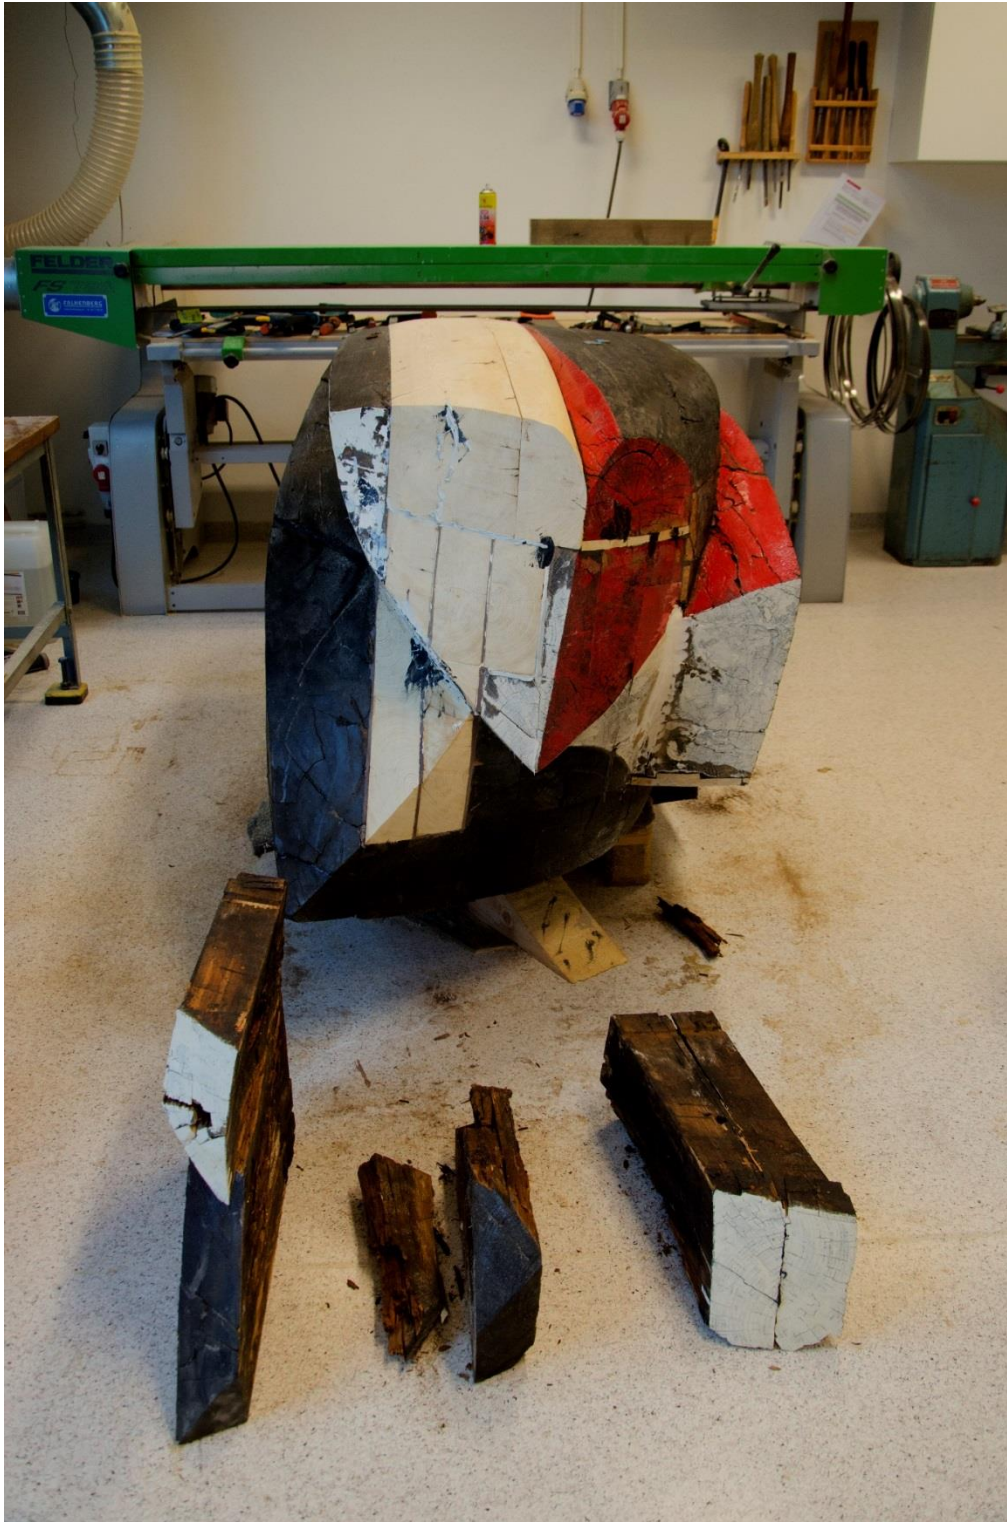
Illustrasjon 14: Her ser vi de gamle toppstykkene i forgrunnen. De måtte limes sammen for i det hele tatt å kunne brukes som utgangspunkt for å kopiere. Selve skulpturen er nå ferdig grovformet etter innsetting av nytt trevirke. Legg merke til at den røde flaten med stor sprekk nå har fått innsatt kiler i tomrommene.

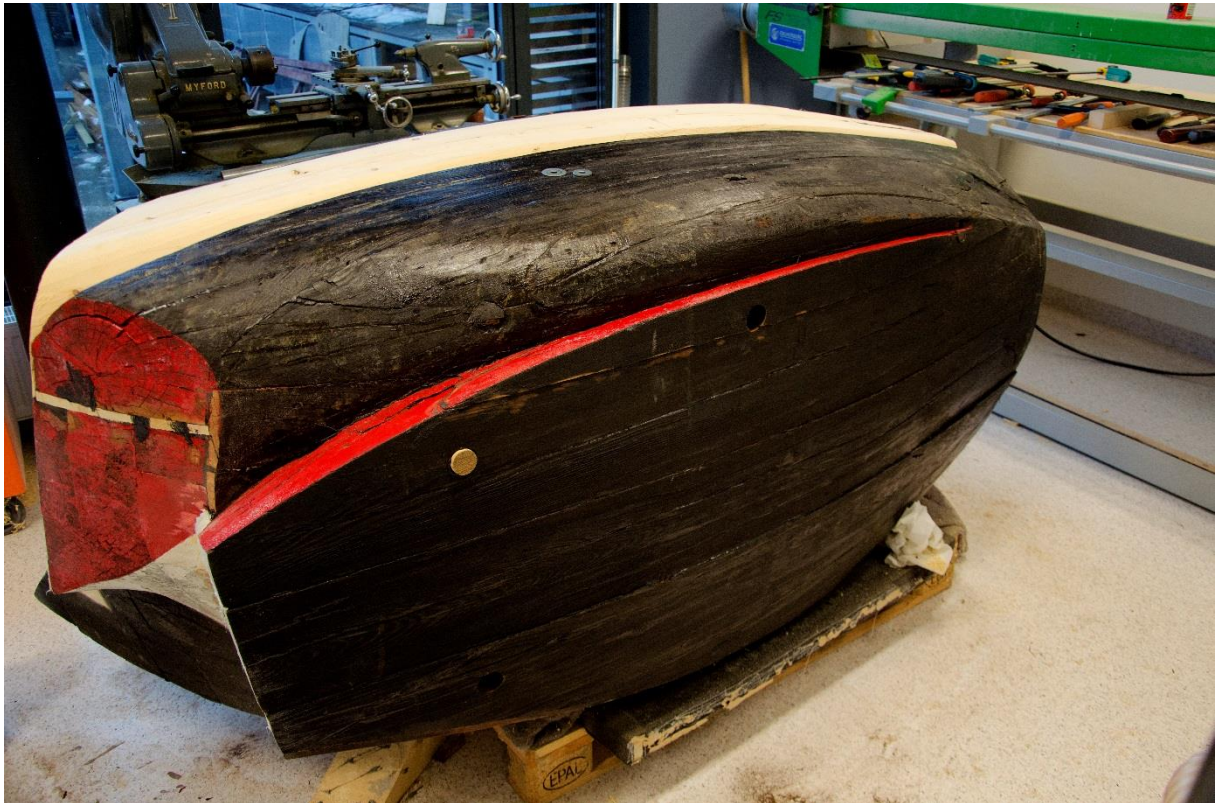
Illustrasjon 15: Nye treplugger er laget og montert der det ikke var mulig å bruke de gamle om igjen. De nye er laget noe mindre og limt inn med Tec7. Ved en eventuell senere reparasjon er det derfor mulig å ta trepluggene ut, uten fare for å ødelegge den originale hullstørrelsen. Her er det også gjort en fargeprøve med den røde fargen. Den nye fargen er på en liten flate rett over trepluggen.

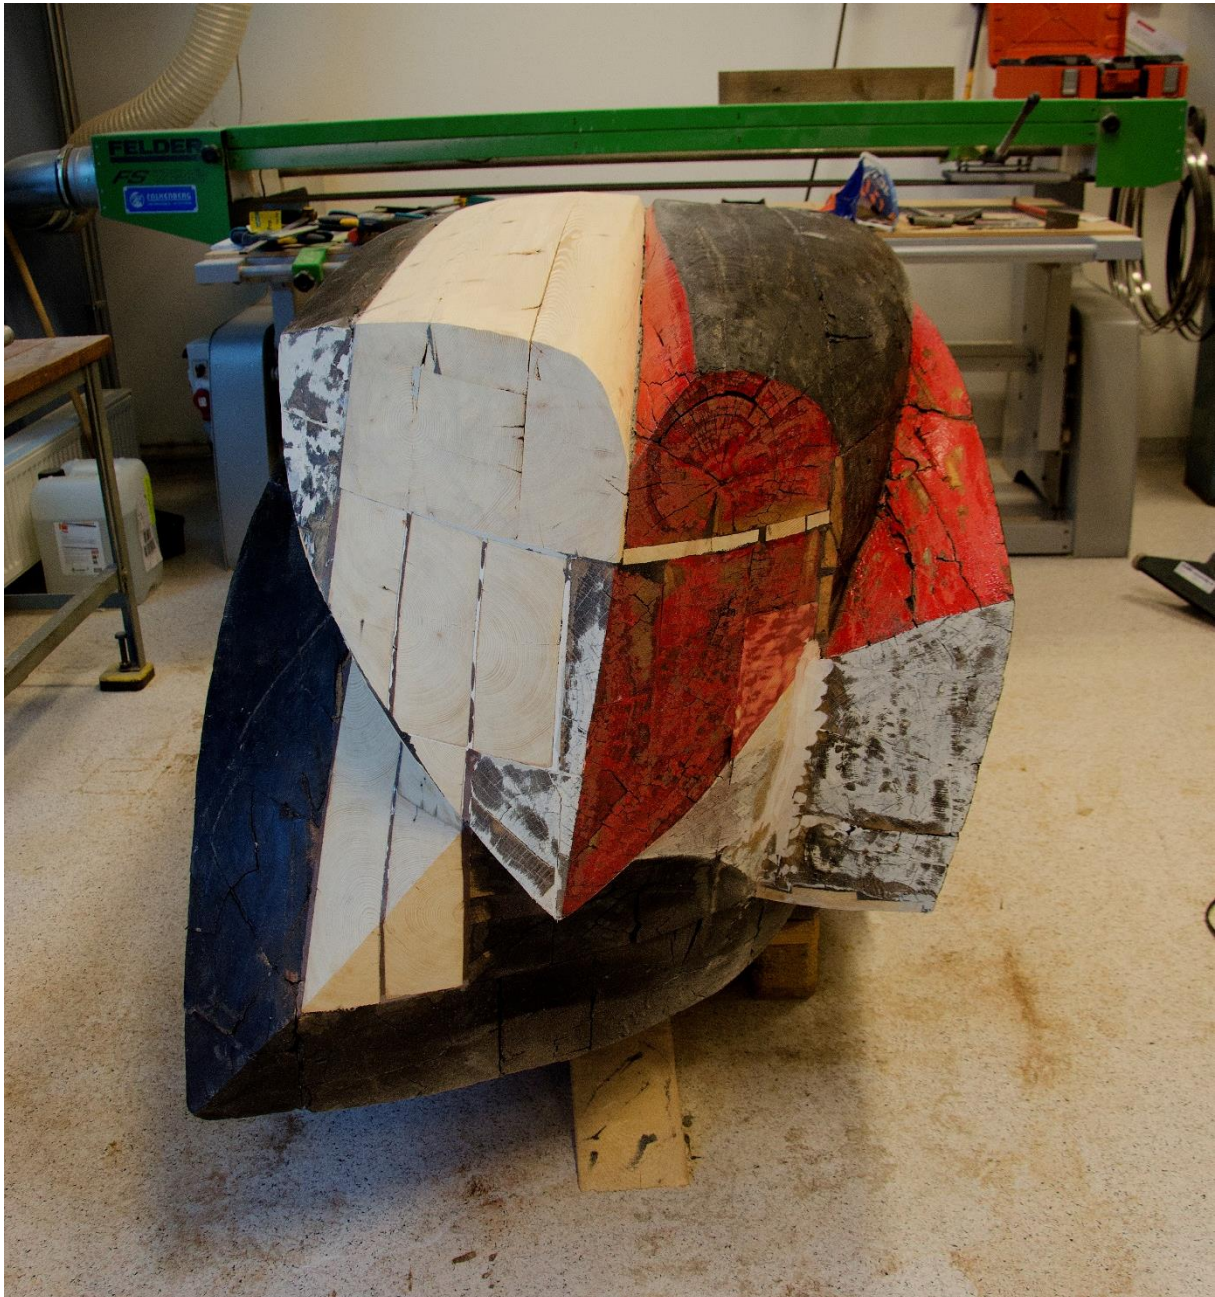
Illustrasjon 16: Skulpturen er klar til overflatebehandling. Jeg har reist sjøveien rundt «Tønsberg Tønne» ytterst i Tjømeskjærgården med skøyte mange ganger. Der møtes havet og fjorden med mange øyer og skjær. Det skaper urolig farvann, båtene kaster på seg, det er smalt og det er farlig å navigere feil. Her er fyrlykter og ledstaker livsviktige. Jeg synes skulpturen «Tønsberg Tønne» gjennom materialitet, sammenføyninger, former og overflater gir assosiasjoner til denne konsentrerte opplevelsen. Fargene jeg har valgt og blankheten i dem, er et forsøk på å kopiere sporene fra det gjenværende originale på skulpturen. Dette valget har også sin bakgrunn i tolkningen over, særlig med tanke på fyrlyktenes klare og blanke farger og trevirkets lød i huden på gamle seilskuter.

Jeg laget en blanding av bek og tretjære som ble påført med høy temperatur for dyp inntrengning. Den hvite malingen er egghvit oljemaling med glans 40, og den røde er en bengalakktype.

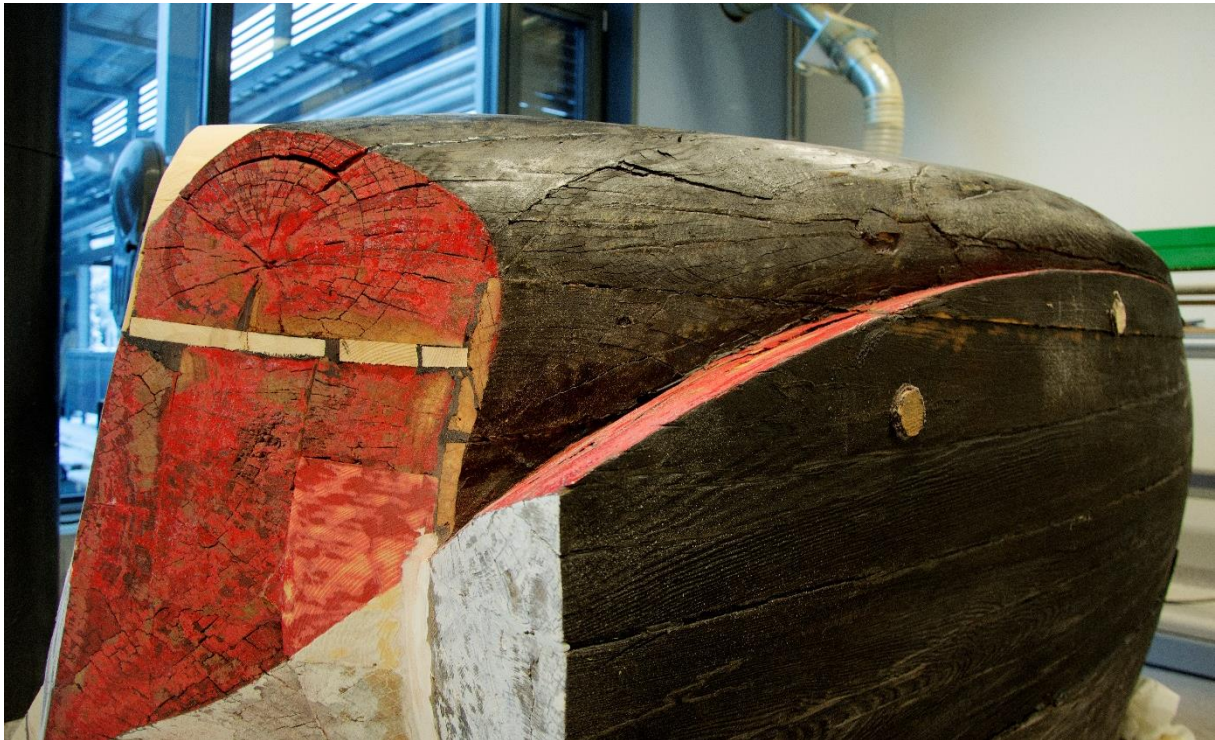
Illustrasjon 17: Bildet viser samme stadium i prosessen som til illustrasjon 16, bare fra en annen synsvinkel. Her synes det for øvrig godt at det tidligere er lagt inn en kubbe i toppen, som kommentert i illustrasjon 13.

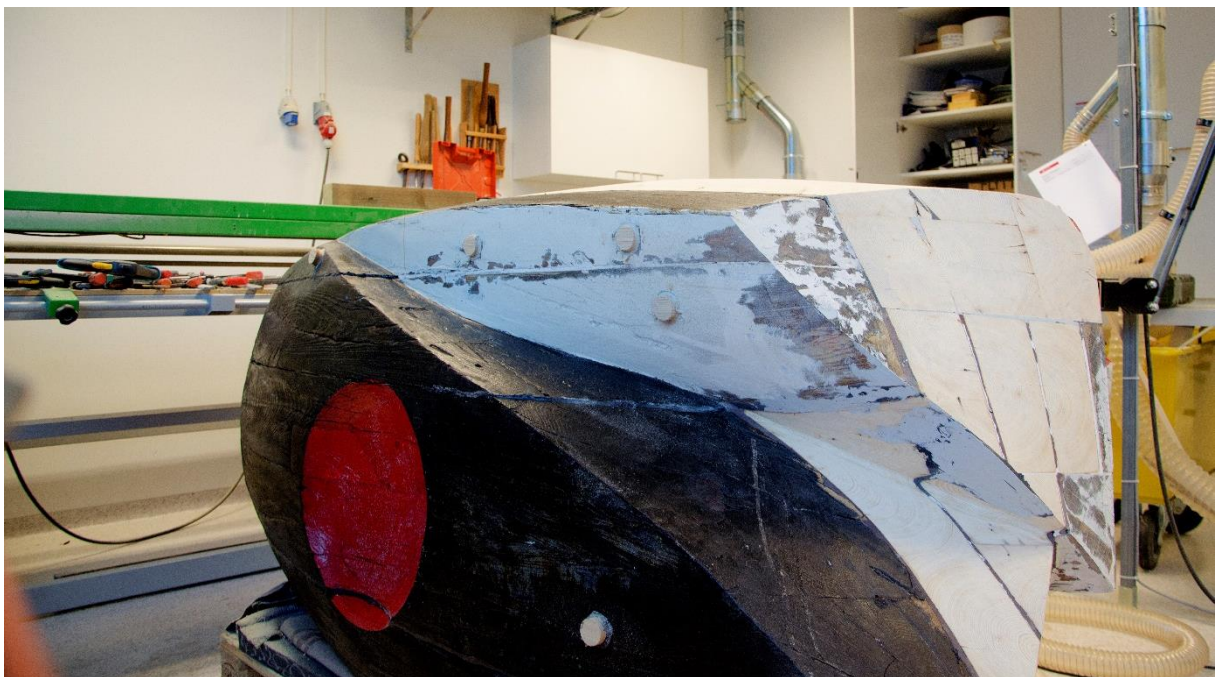
Illustrasjon 18: Bildet viser samme stadium i prosessen som i illustrasjon 16, bare fra en annen synsvinkel. Her kan det for øvrig ses at jeg har fuget igjen en bred langsgående sprekk. Det er særlig lett å se i «den røde skålen.»
