NOTAT FRA REPARASJON AV SKULPTUREN «TØNSBERG TØNNE»

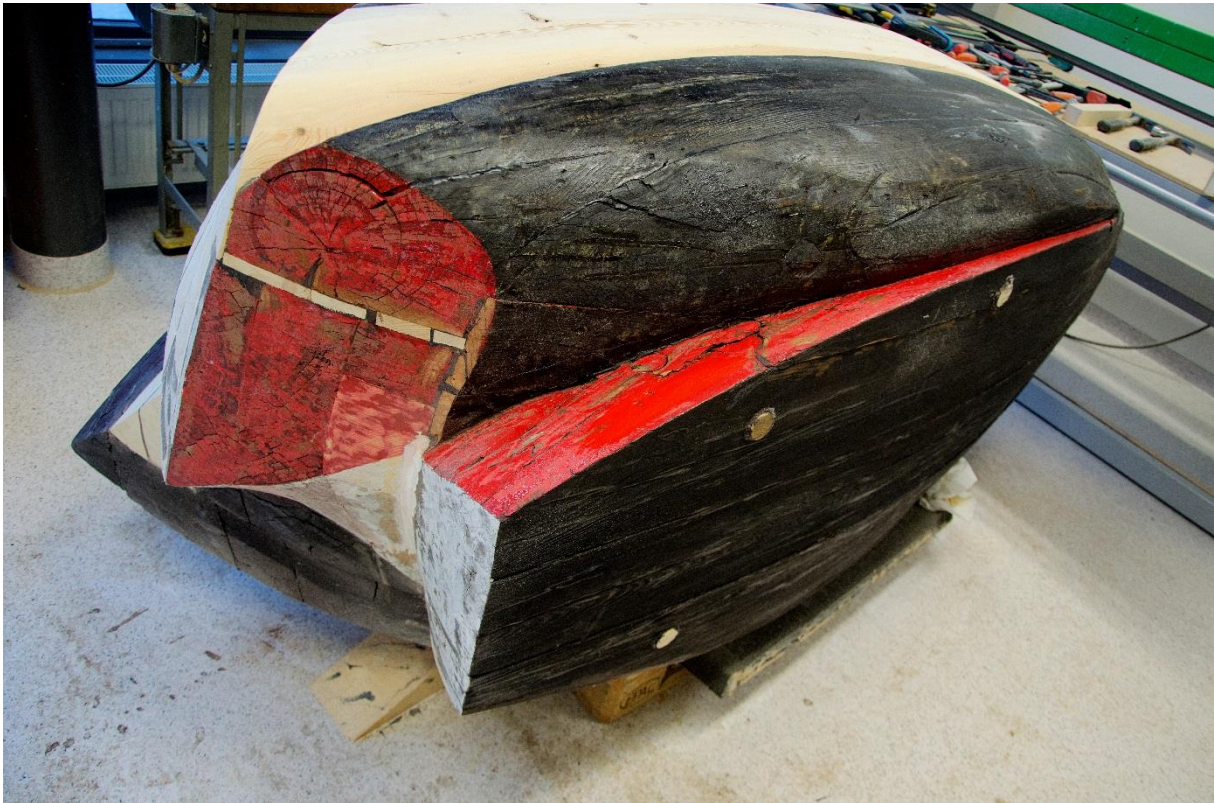
Illustrasjon 19: Bildet viser samme stadium i prosessen som i illustrasjon 16. Her er det for øvrig lettere å se prøvefargen på den røde flaten som jeg nevnte til illustrasjon 15.

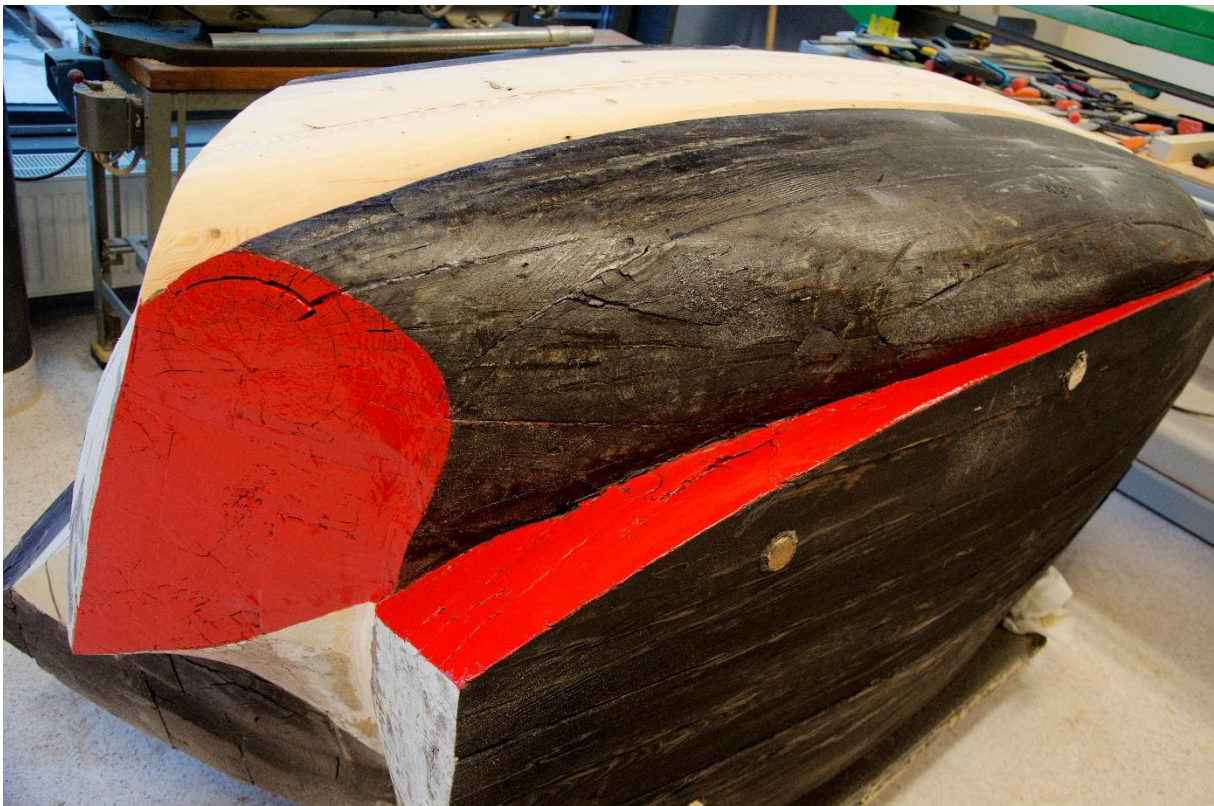
Illustrasjon 20: Første strøk med rød farge.

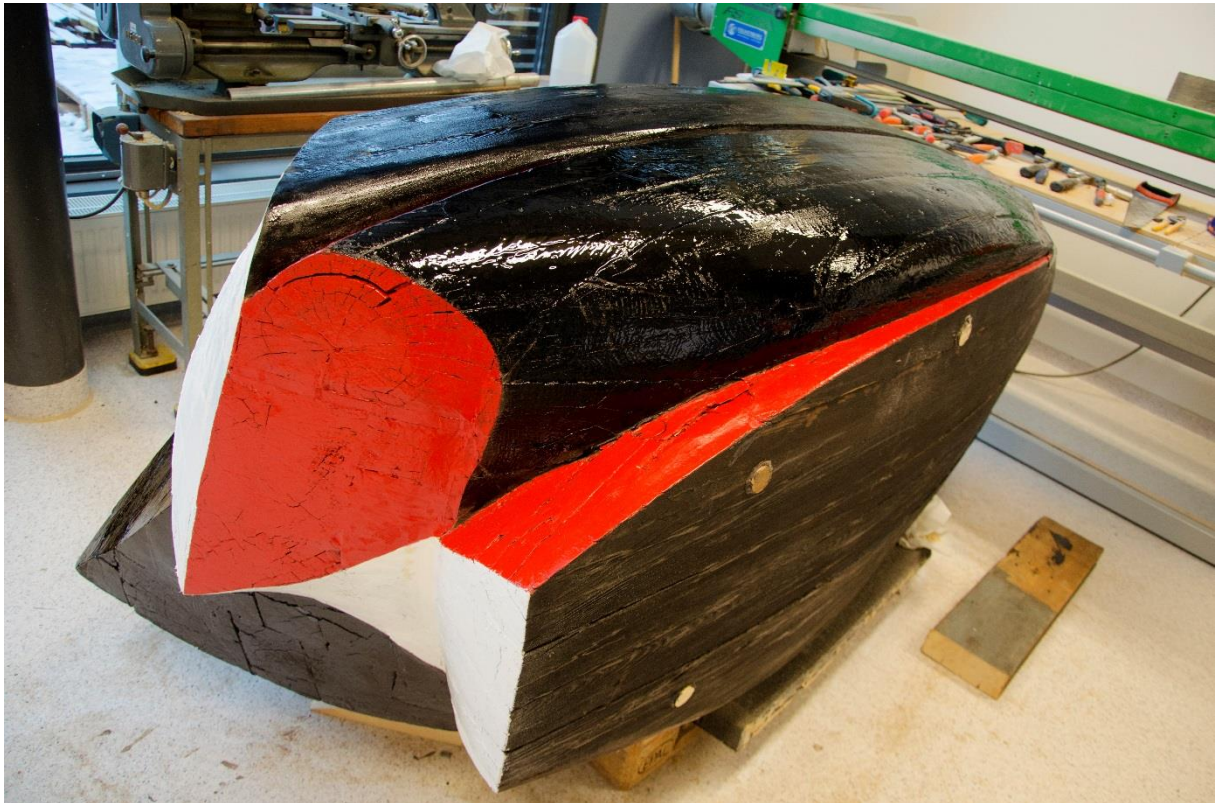
Illustrasjon 21: Første strøk med bek/tretjære og hvitmaling.

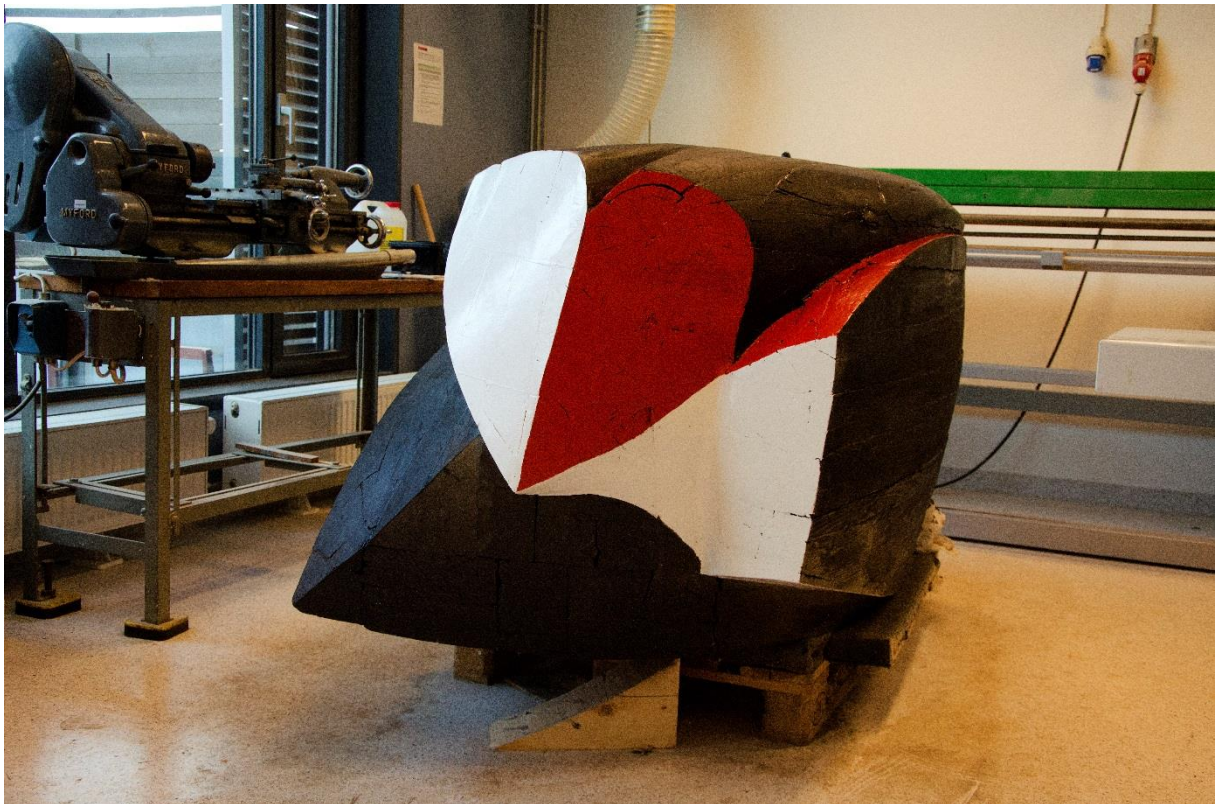
Illustrasjon 22: Bildet viser overflatebehandling underveis. Tilpasning av ulike blankhetsgrader var sentralt. Flatene med bek/tretjære ble fort for blanke der de ble lagt på tidligere bearbejdede flater, se illustrasjon 21.

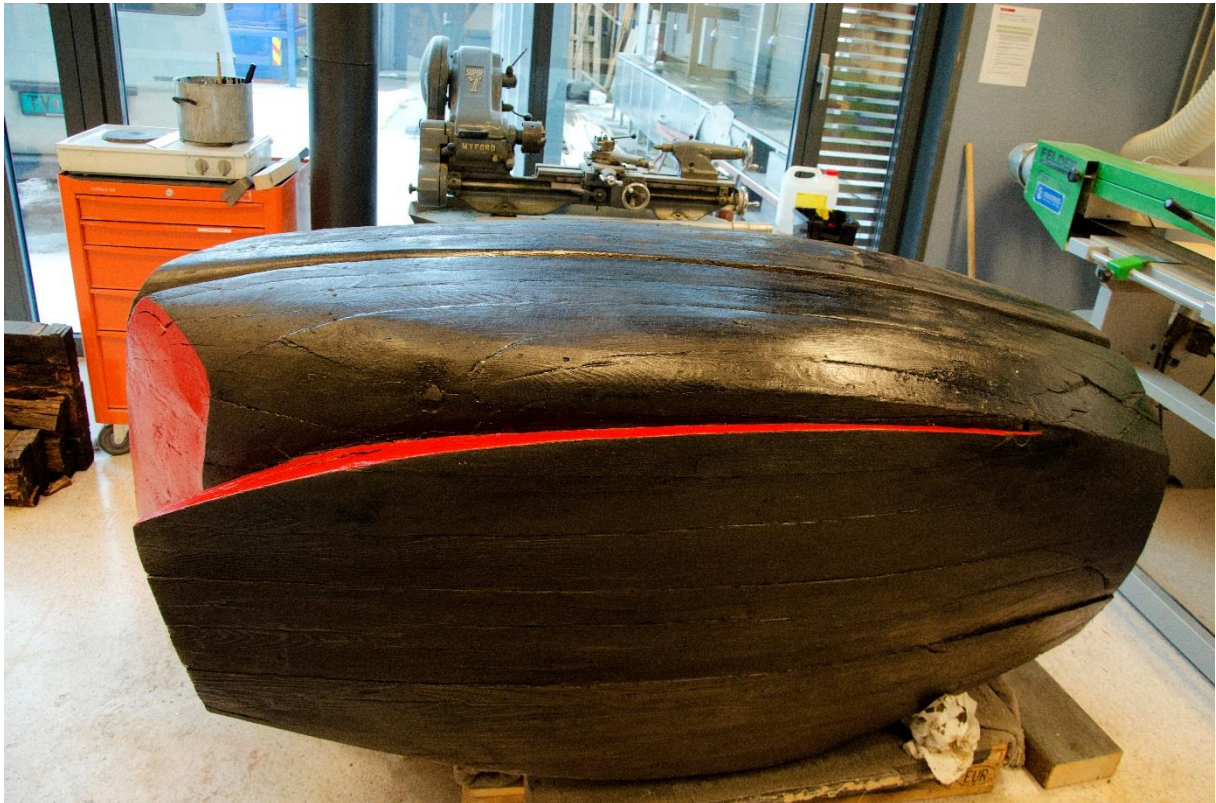
Illustrasjon 23: Her er blankheten i de bekede og tretjærede flatene dempet, og samspillet med den røde fargen fungerer bedre enn tidligere (se illustrasjon 21).

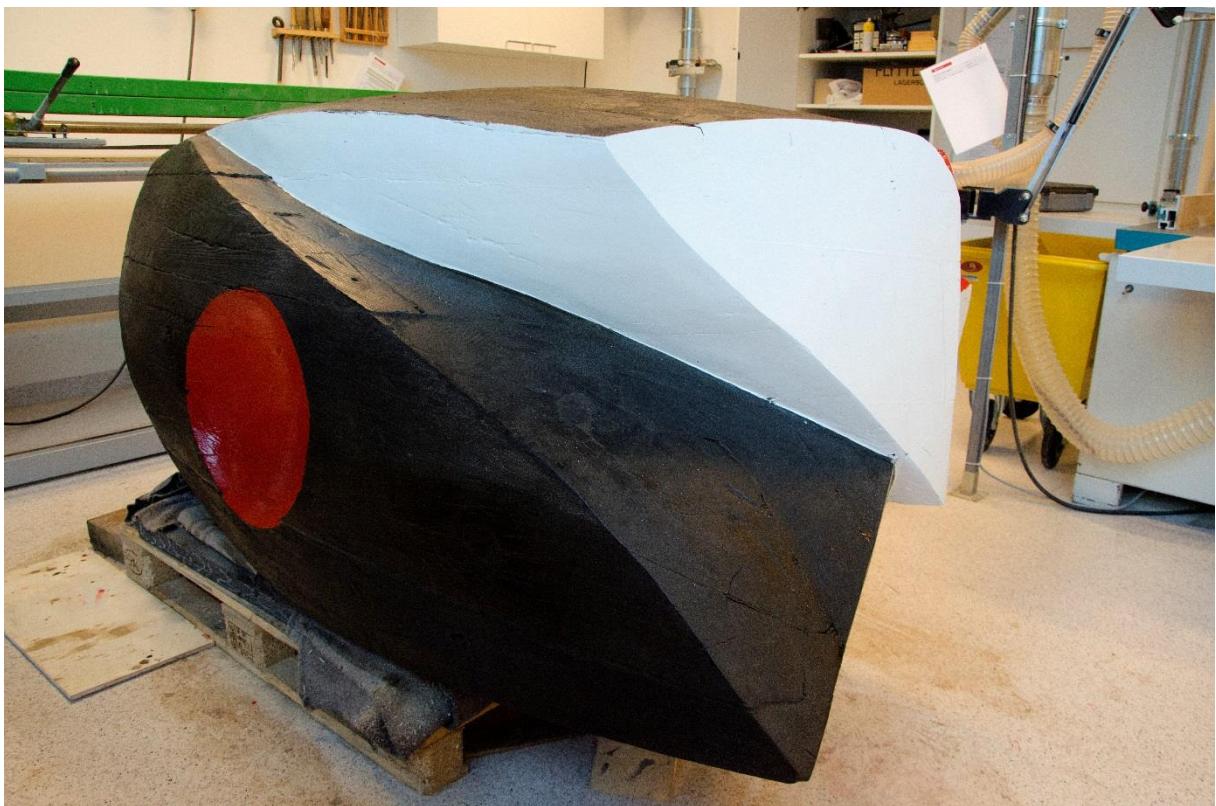
Illustrasjon 24: Skulpturen er ferdig overflatebehandlet på de flatene der det har vært mulig å komme til. Etter montering på valgt utstillingssted, kan en siste runde med overflatebehandling på alle sider være nødvendig for å oppnå et helhetlig uttrykk.
