Vedlegg 1. Dokumentasjon av Lårdalsprammen

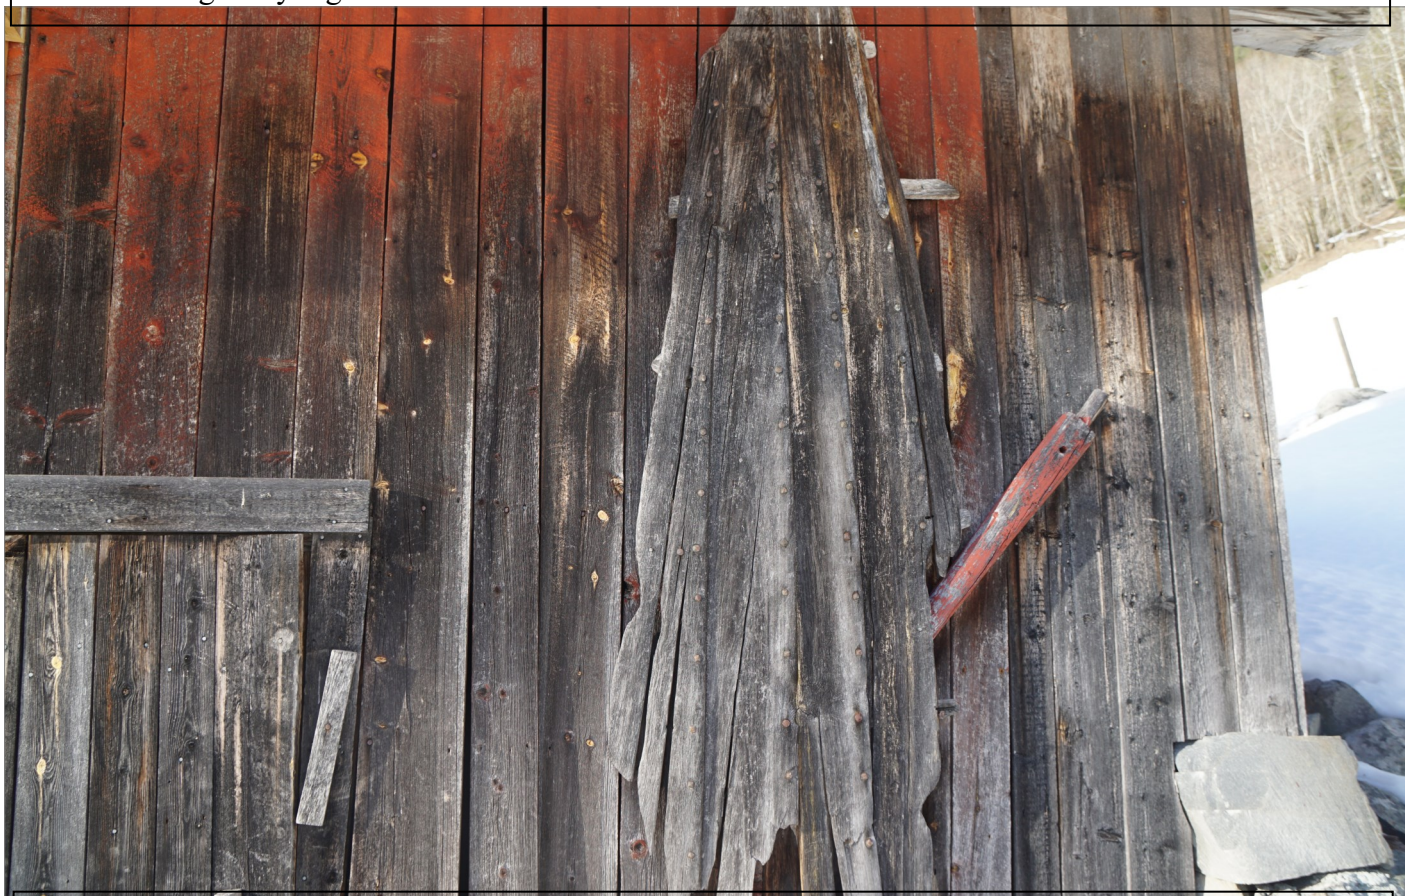
Fig 2. I låven etter båtbyggeren fant jeg Lårdalsprammen som ble bygget av hans far. På veggen hang rester av en gammel pram. Slike båtdeler kan være nyttige for utforskning av slikt som festemidler og materialbruk.

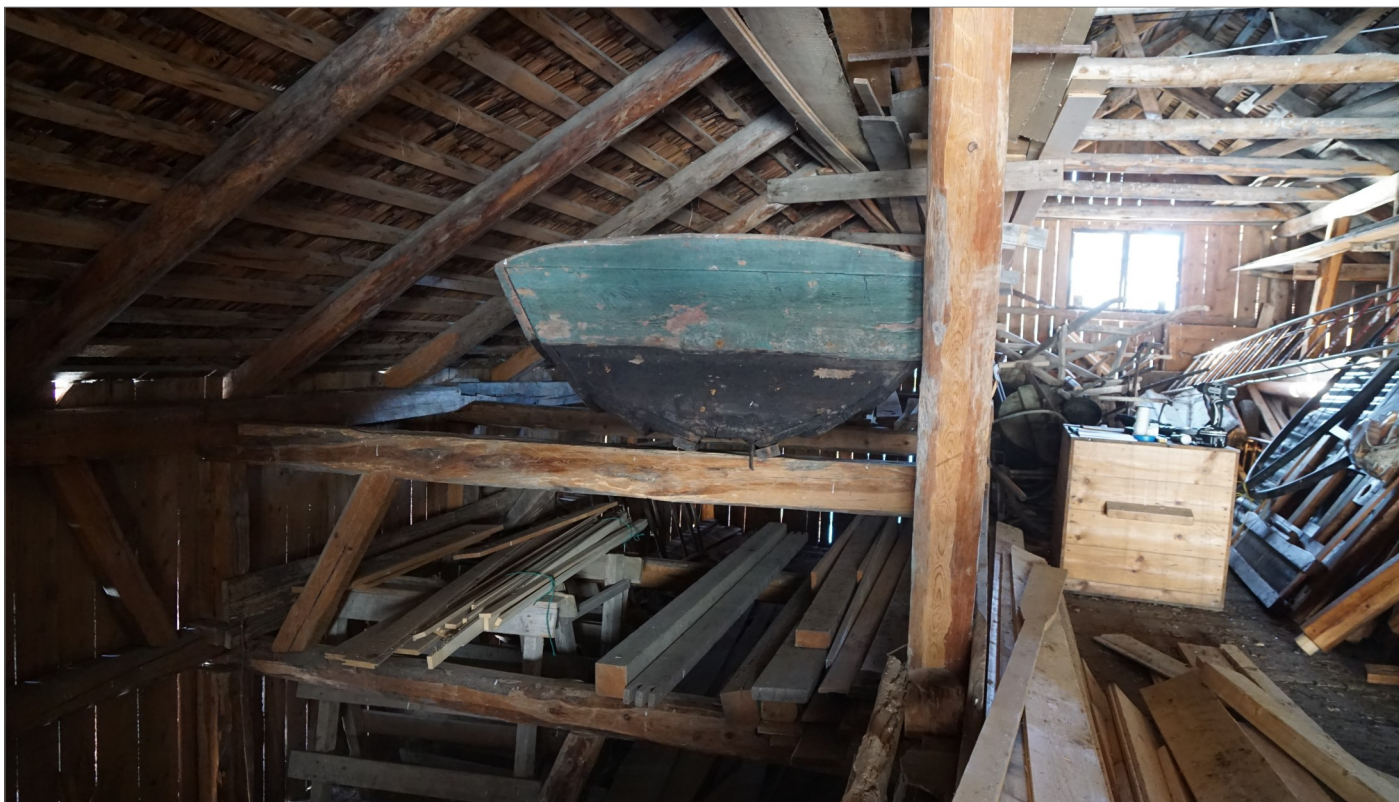
Fig 7. Prammen lå noe utilgjengelig til på bjelkene over høyloftet. Ideelt skulle prammen vært loddet opp med fri tilgang rundt. Det begrenset også mulighetene for å få tatt fotografier med tilstrekkelig avstand og fra alle vinkler.

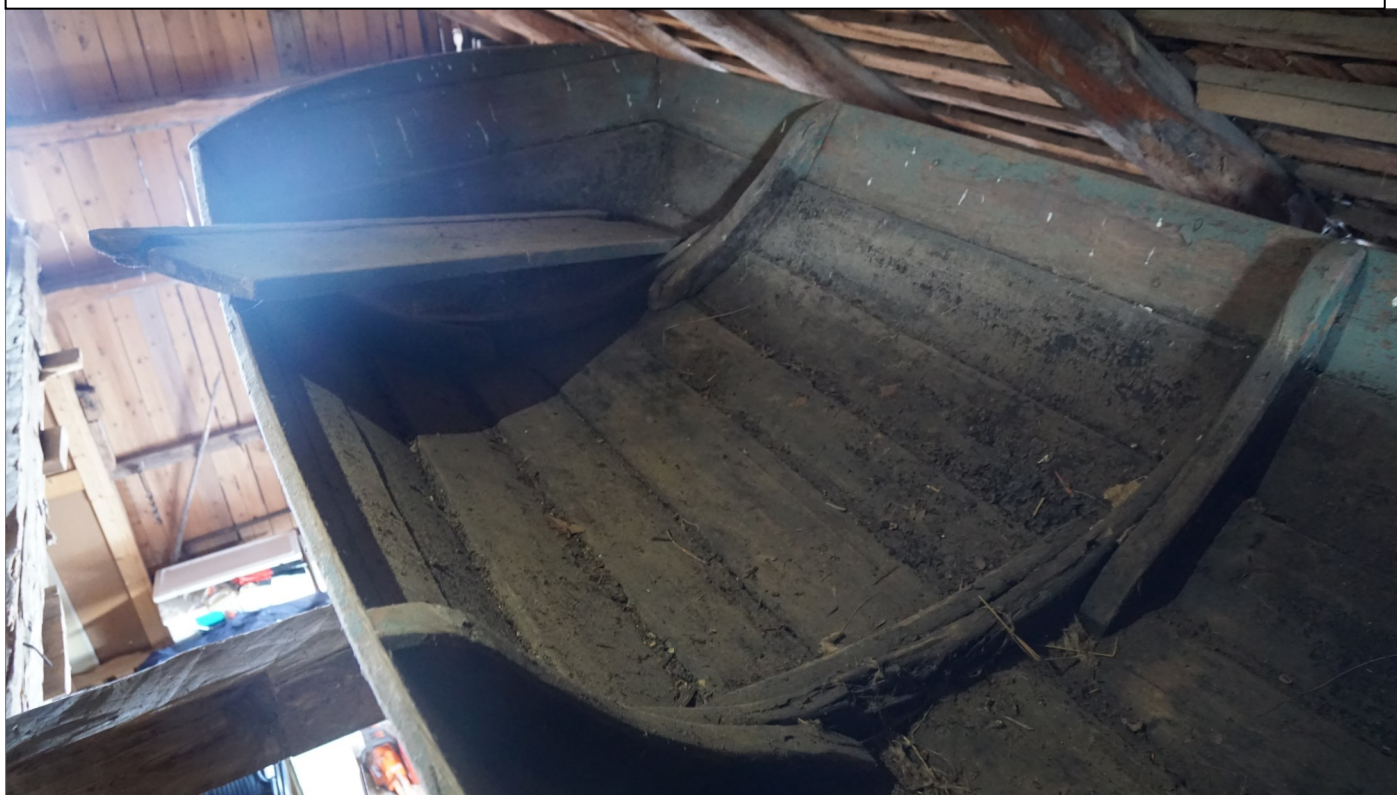
Fig 8. Bak i prammen. Akterspeil av to bord med fint avrundet overkant. Banda nr 2 bakfra var reparert. Banda er stod i hovudsak vinklet på prambordet. Det gjorde at at alle banda heller mot midten av båten.

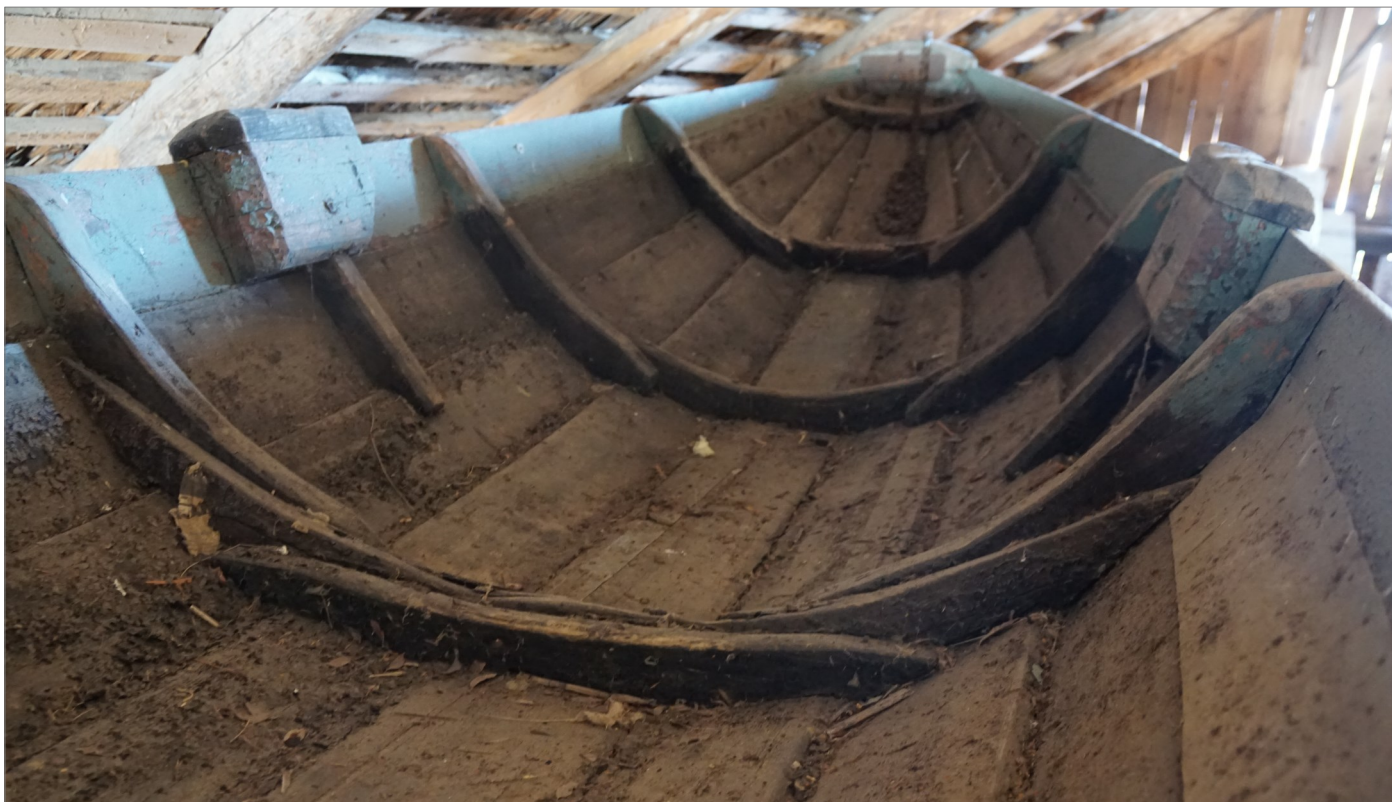
Fig 9. Fremover i prammen. Reparasjonen av band 2 sett frå andre siden. Prammen har 5 band. Hverken band eller bord er like fra side til side. Som hovedtrekk når banda opp på 3 bordgang. Bordganges bredder kan variere med 3 cm på hver side av prambordet.

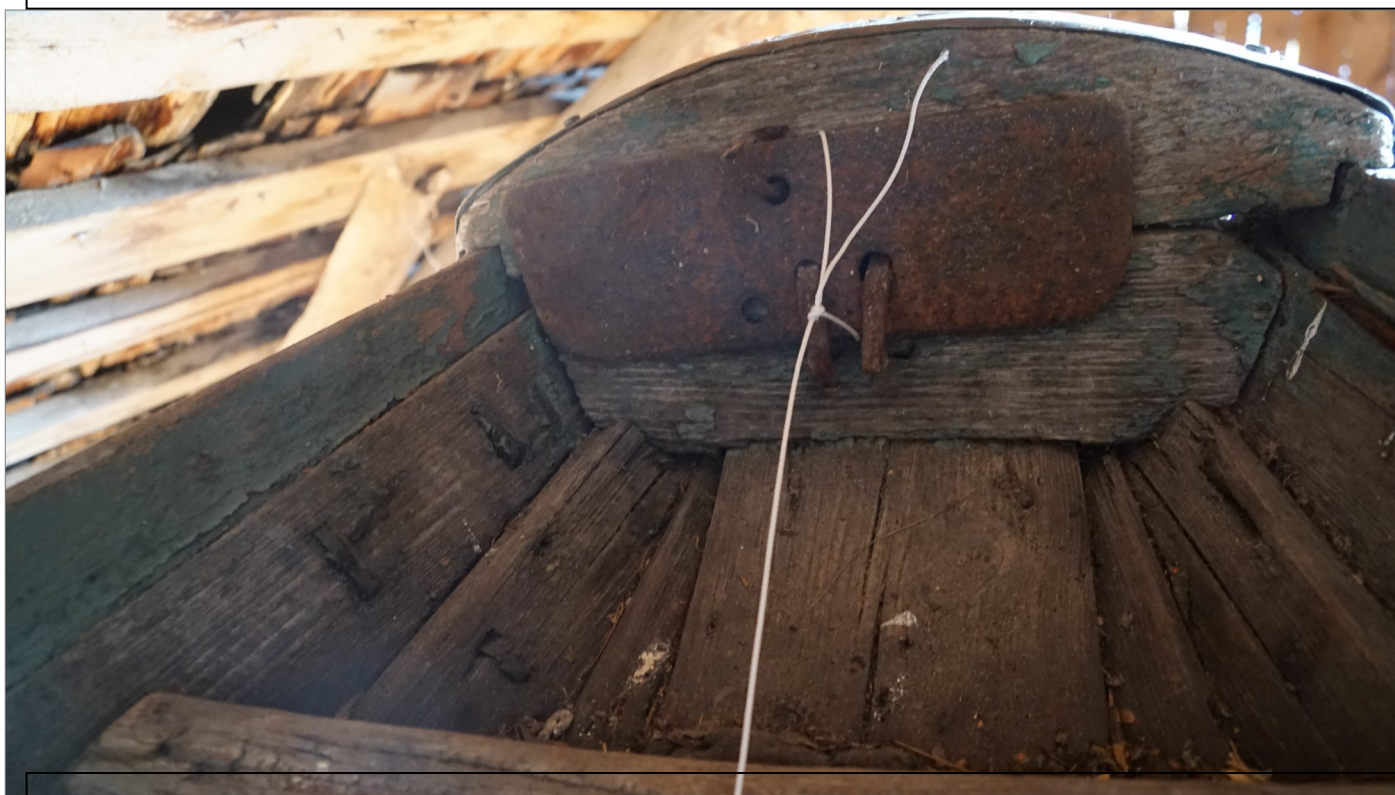
Fig 10. Framspeilet var ikke felt på plass med stor nøyaktighet. Det var heller ikke nødvendig når det aldri kom ned til vannflaten. De to første bordgangene gikk nesten ut i null i framkant av speilet. Det er de to siste bordgangene som bygde høyde. Framspeilet var delt ved overkant av tredje bordgang.

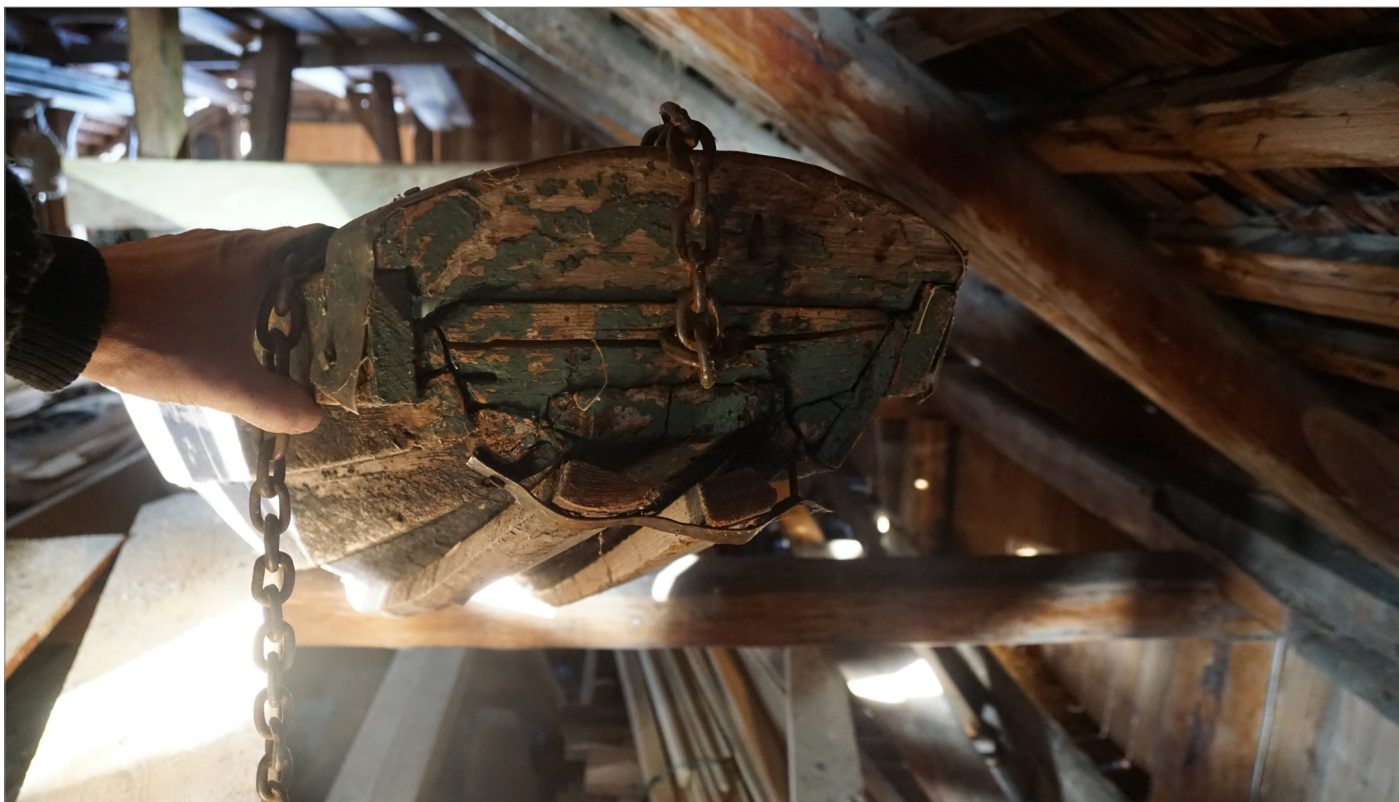
Fig 11. I underkant av prammen, på sua mellom prambordet og den første bordgangen var det lagt slitelister. Det var gjort flere reparasjoner med stålband og plater.

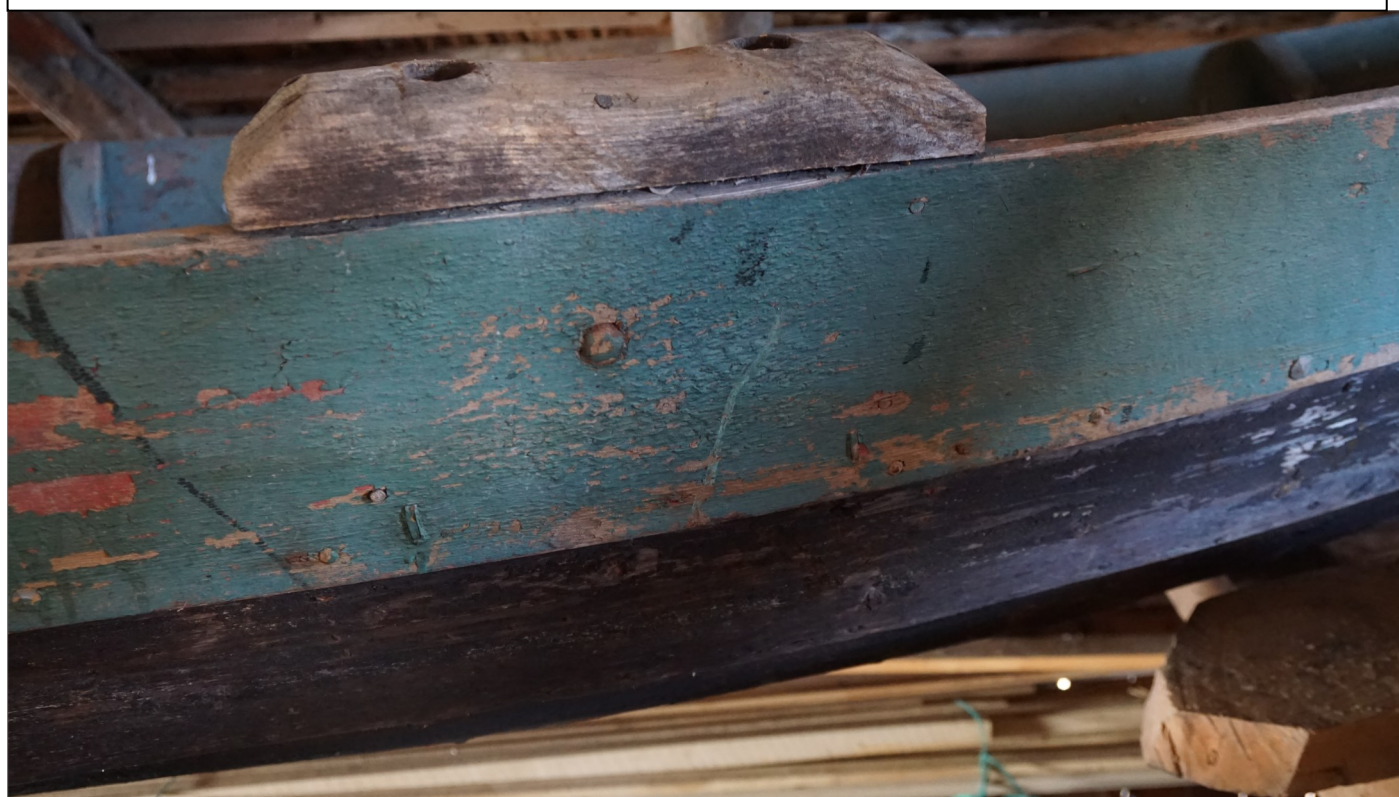
Fig. 12. Øvre bordgang hadde sirkelsagspor og har trolig vært byttet. Båten var tjæret bortsett fra øvre bordgang som var malt grønn.

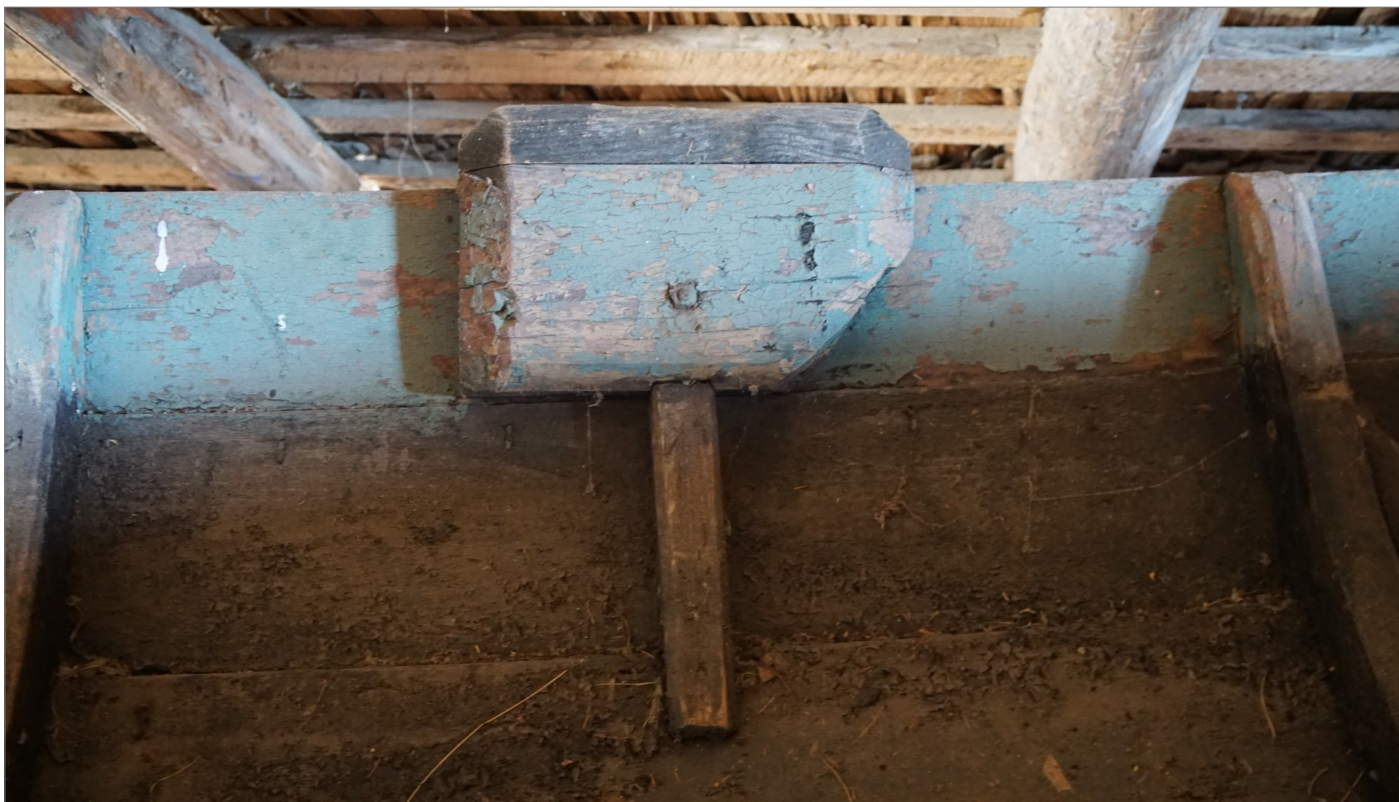
Fig. 13. Opplengerene var avsluttet i flukt med ripbordet. Både band og opplengere var uten dekor, men hadde faset kant. Tollegangen stod på stolpe og var festet med en bolt og med nøkkede spiker.

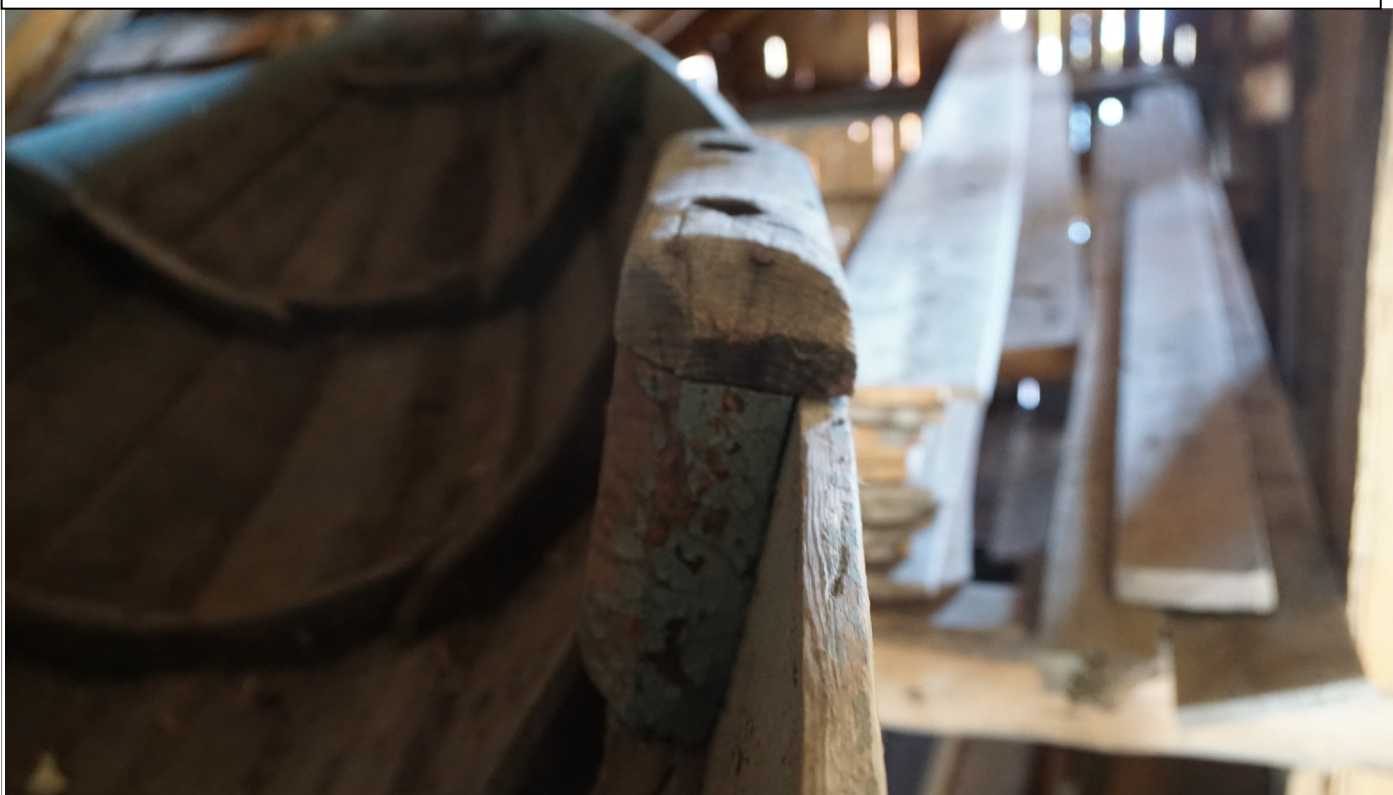
Fig 14. Ripbordet var ikke støttet av noen form for belistning i øvre kant. Tollegangens slidedel var laget i eik. Den lå utover ripbordet og hindret gnag.

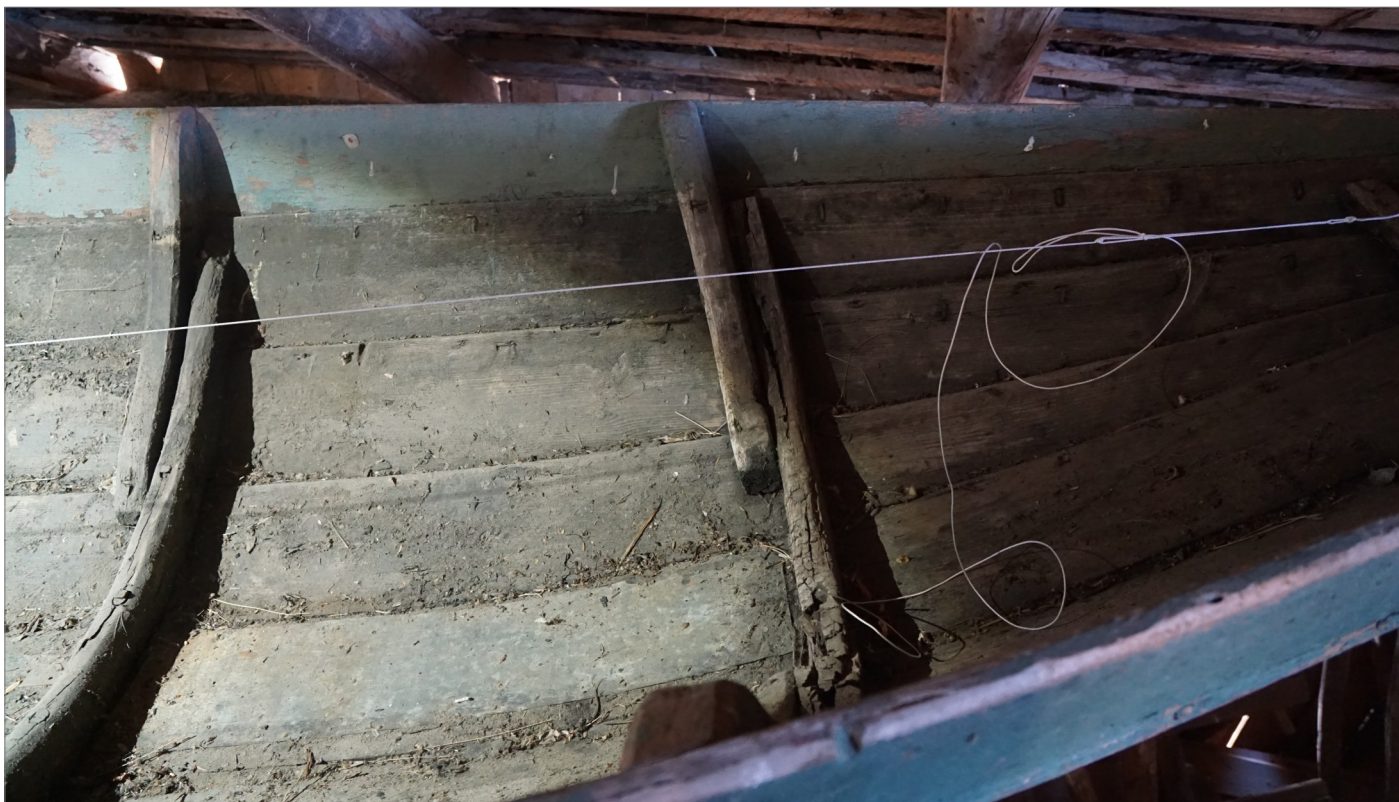
Fig 15. Nøkkinga vendte i hovudsak kroken nedover bordet. Den andre bordgangen på bb side hadde spor som tydet på at det kan ha vært et gjenbrukt takbord. Opplengerene lå ikke konskvent helt parallellt med banda.

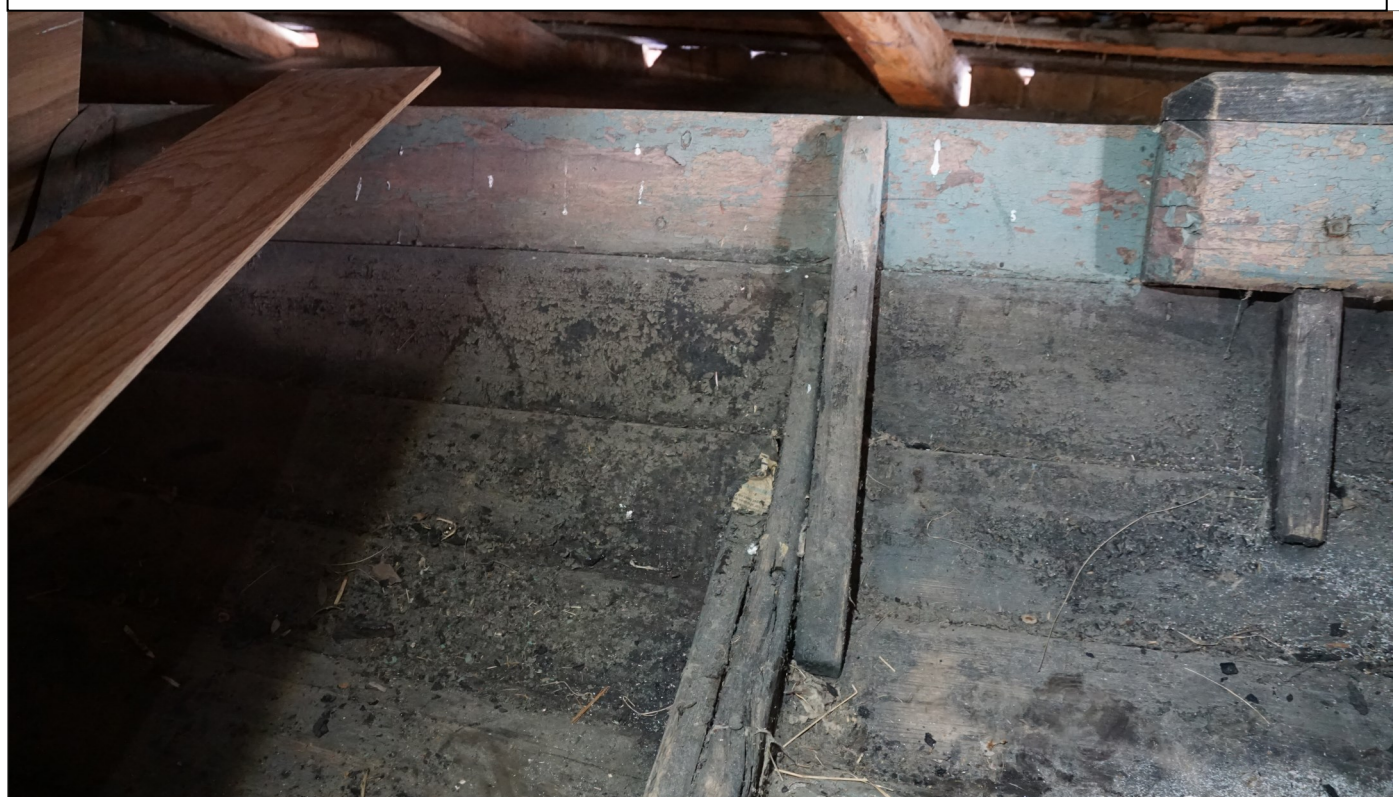
Fig 16. Banda var festet med trenagler og årrettet. Reparasjoner var gjort med spiker. På det andre bandet slik som her var bandemnet nyttet til det fulle og endte i tynn og smal spiss.

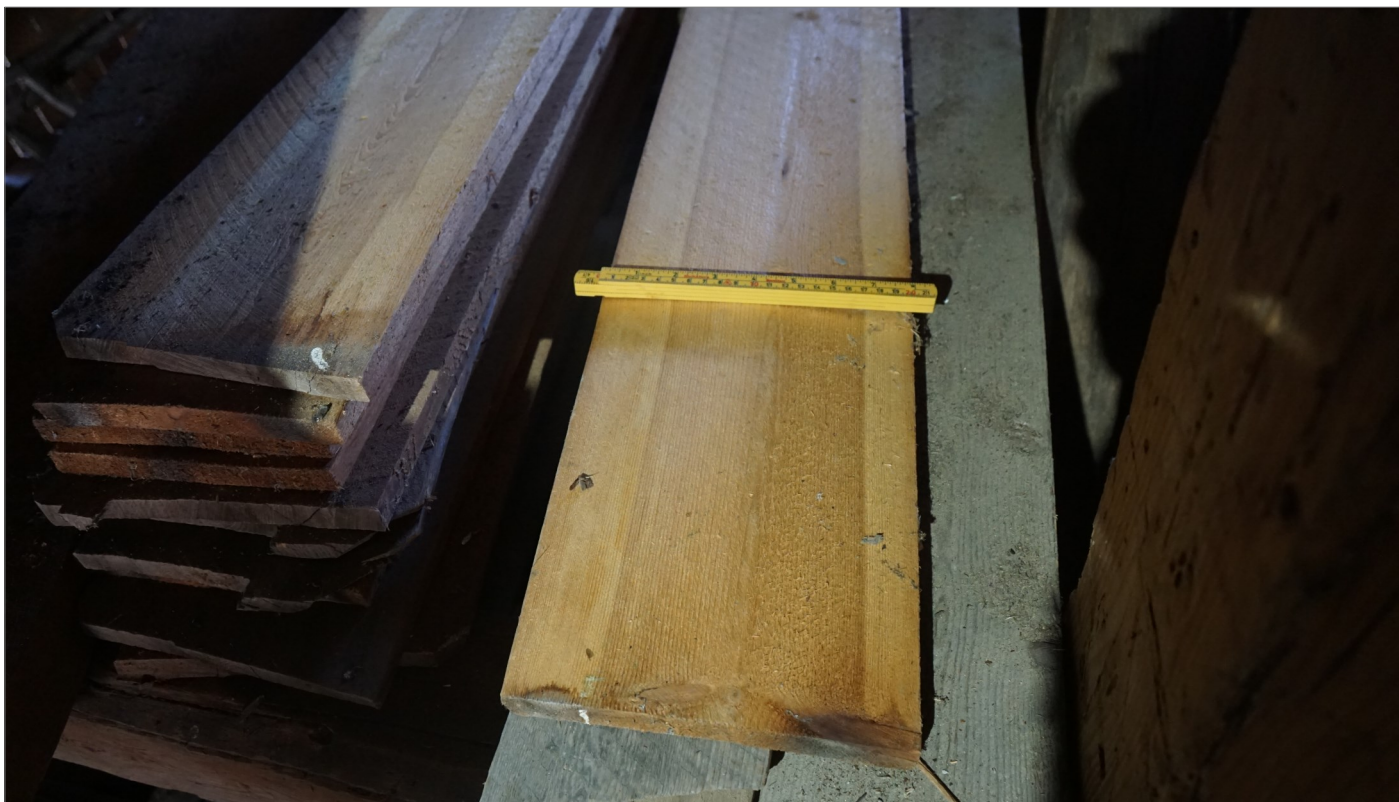
Fig. 17. På låven fant jeg en liten stabel med båtbord. De var fine å undersøke med henblikk på materialkvalitet.

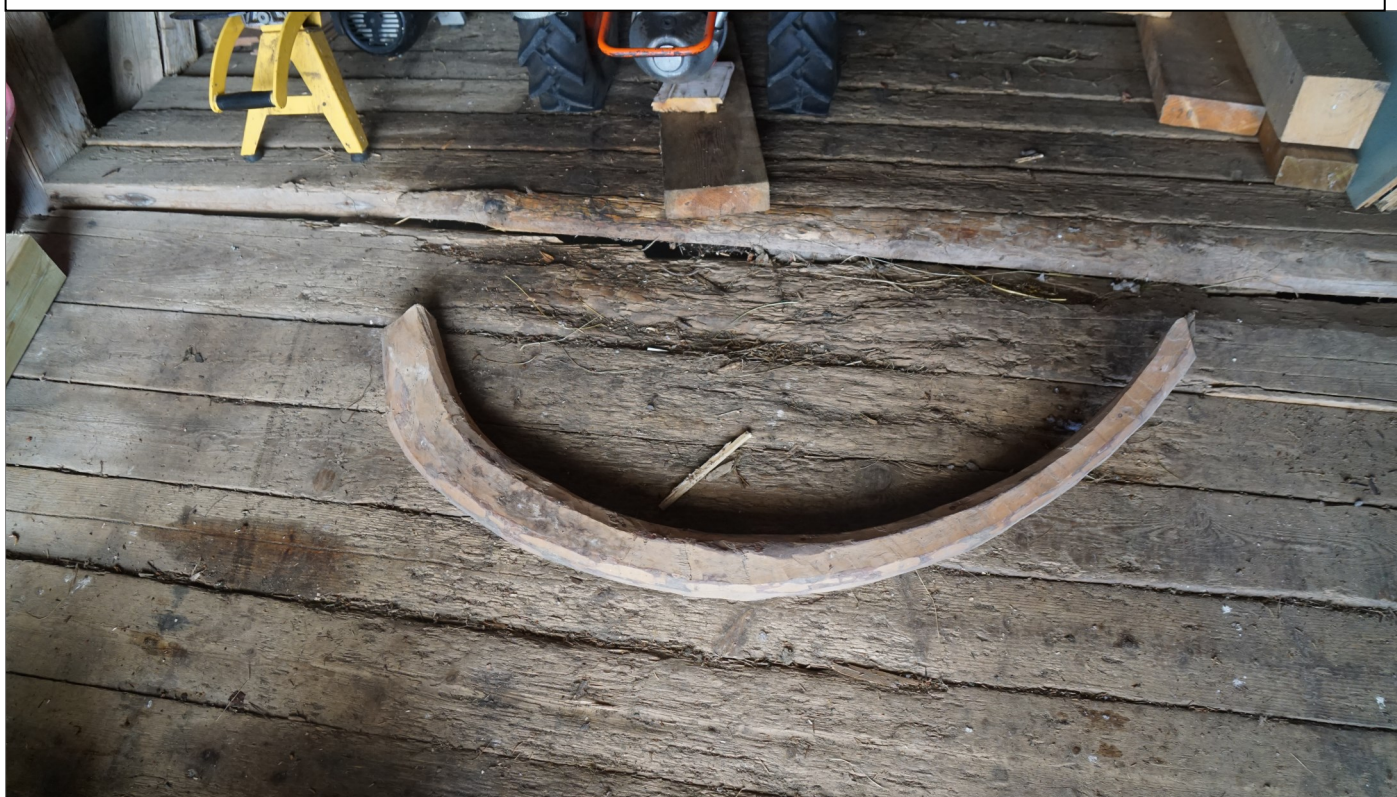
Fig. 18. Bandemnet som jeg også fant på låven var sidehugget til drøye 2 toms og laget av en greinkrok.
