Lene Kristin Roughvedt

Forekomst av mikroplast fra veimerking i veinære innsjøer

Denne avhandlingen representerer 60 studiepoeng

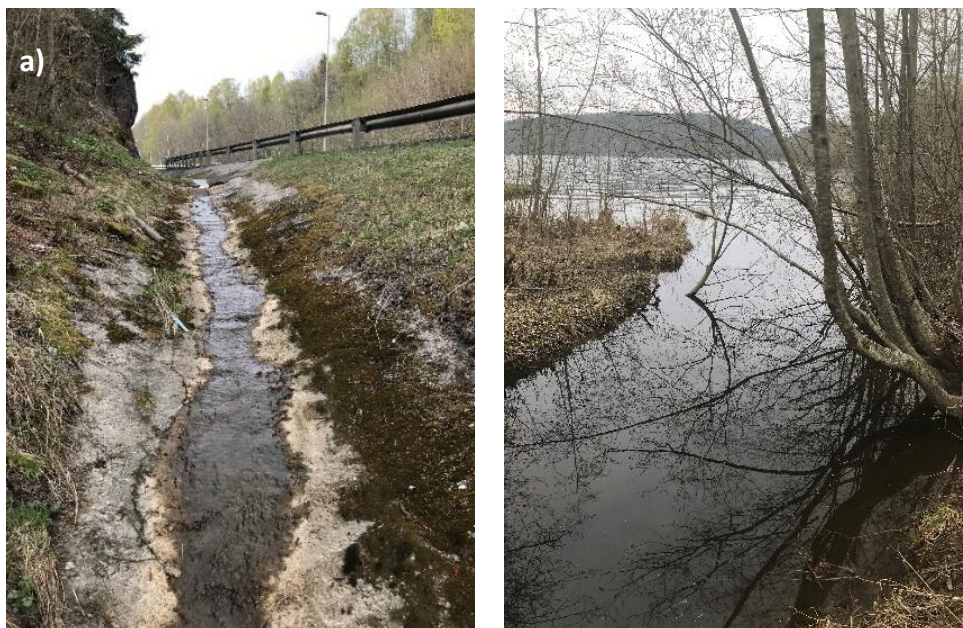
Figur 2.4: a) asfaltrenna langs Hanesbakken b) utløpet til Audnabekken ved Hanesbukta (fotograf: Lene Roughvedt)

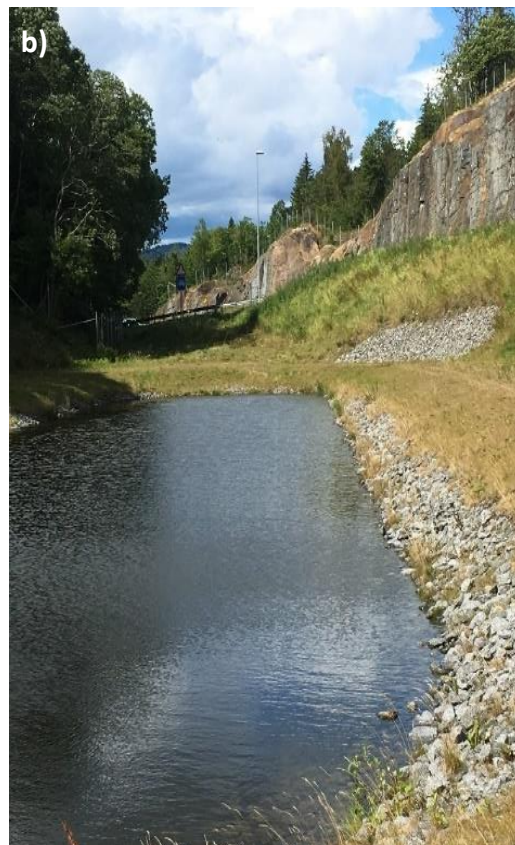
Figur 2.9: a) Rensebasseng i E-18 Langangen, prøvepunkt er markert med røde prikker (kilde: kartgrunnlag: Kartverket 2019, kartarbeid: Lene Roughvedt) b) foto av rensebassenget (fotograf: Lene Roughvedt)

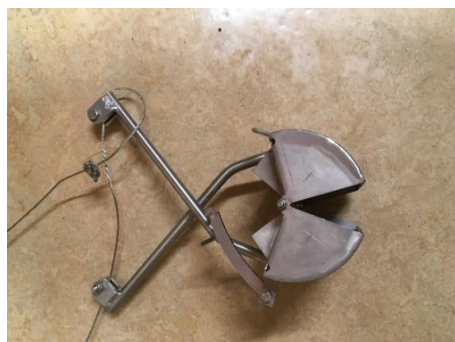
Figur 3.1: Van veen grabb (fotograf: Lene Roughvedt)

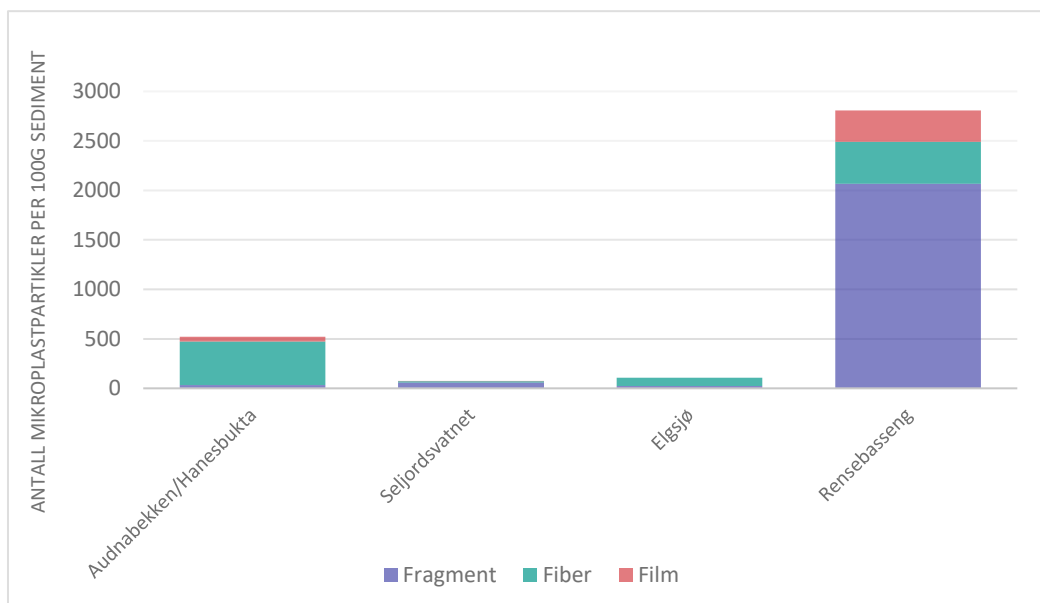
Figur 4.2: Gjennomsnitt antall mikroplastpartikler/ 100g sediment tørr vekt i 1-4mm fraksjonene (n=4 for rensebasseng og n=9 for resterende lokaliteter) fordelt på fragment, fiber og film, 2017-2018

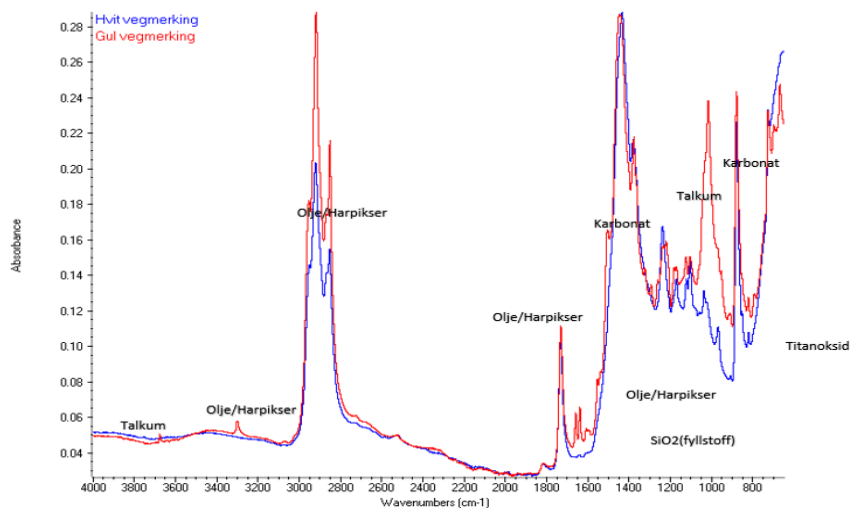
Figur 4.3: FTIR analyser av referansmateriale for gul og hvit veimerking med identifikasjon av de forskjellige absorptansutslagene

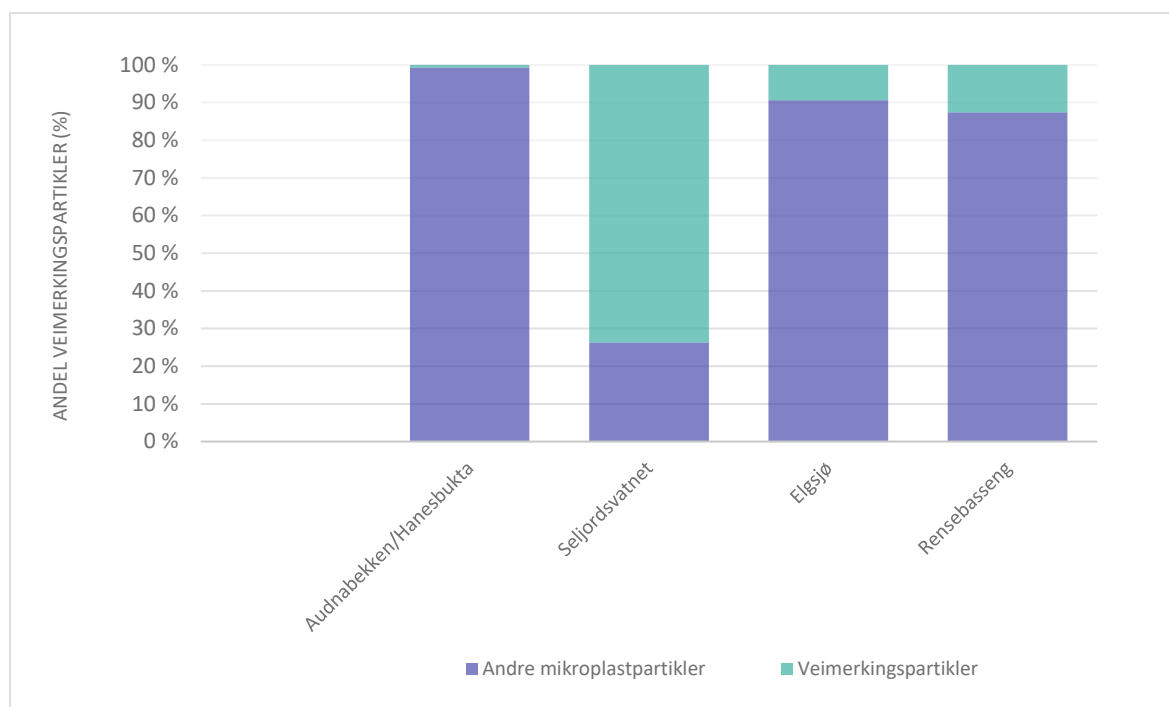
Figur 4.6: Andel (%) veimerkingspartikler av gjennomsnitt påviste mikroplastpartikler per lokalitet /100g tørr vekt sediment i 1-4mm fraksjon, 2017-2018

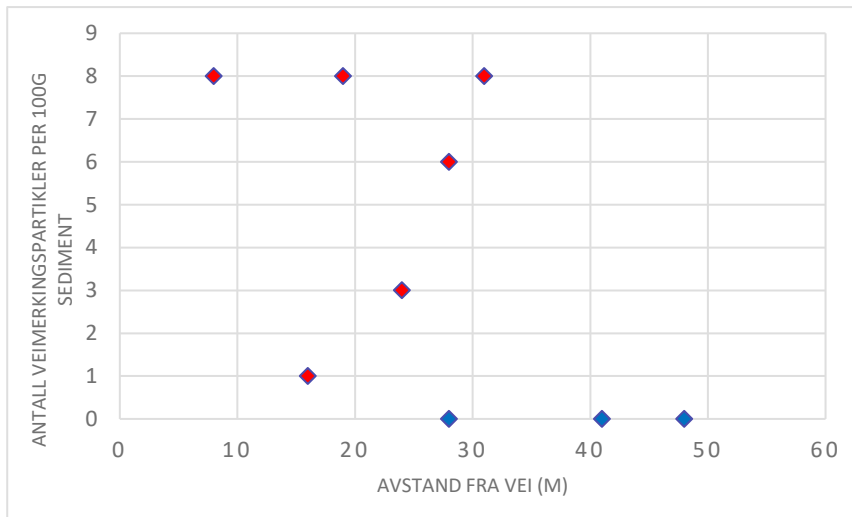
Figur 4.7: Antall veimerkingspartikler i hver delprøve/100g tørr vekt sediment i Audnabekken/Hanesbukta mot avstand fra vei. Røde punkt representerer delprøver med funn av veimerkingspartikler, blå punkt representerer delprøver uten funn av veimerkingspartikler, 2017

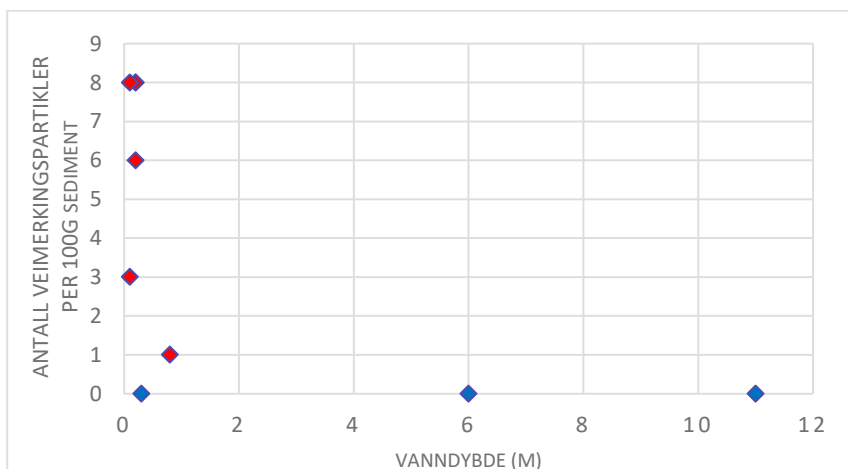
Figur 4.8: Antall veimerkingspartikler i hver delprøve/100g tørr vekt sediment i Audnabekken/Hanesbukta mot vandybde. Røde punkt representerer delprøver med funn av veimerkingspartikler, blå punkt representerer delprøver uten funn av veimerkingspartikler, 2017

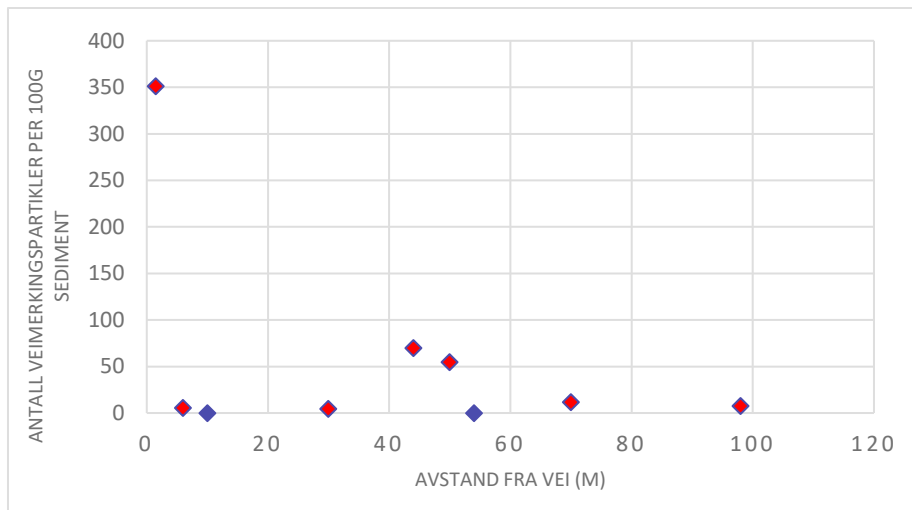
Figur 4.9: Antall veimerkingspartikler i hver delprøve/100g tørr vekt sediment i Seljordsvatnet deltaområde mot avstand fra vei. Rødt punkt representerer delprøver med funn av veimerkingspartikler. Blå punkt representerer delprøver uten funn av veimerkingspartikler, 2017

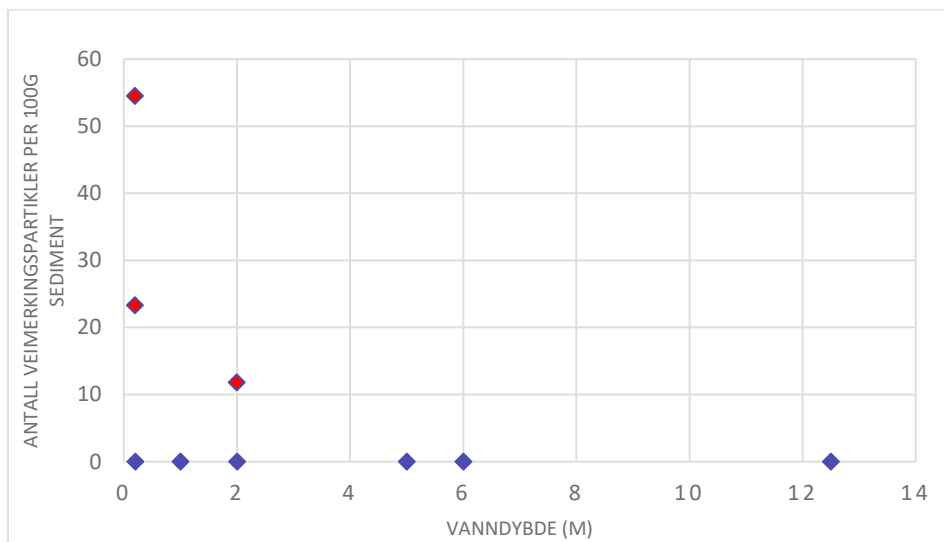
Figur 4.11: Antall veimerkingspartikler i hver delprøve/100g tørr vekt sediment i Elgsjø mot vanddybde. Røde punkt representerer prøver med funn av veimerkingspartikler, blå punkt representerer delprøver uten funn av veimerkingspartikler, 2018

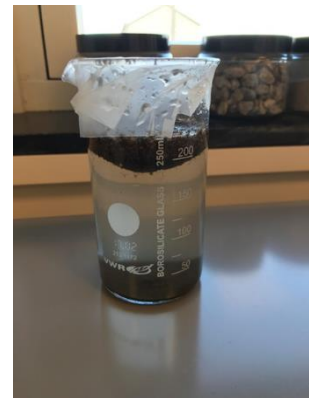
Figur 4.14: Test av flotasjon med sinkklorid (fotograf: Lene Roughvedt)
