Å bygge pram under stokk

Rekonstruksjon av en byggemetode for pram

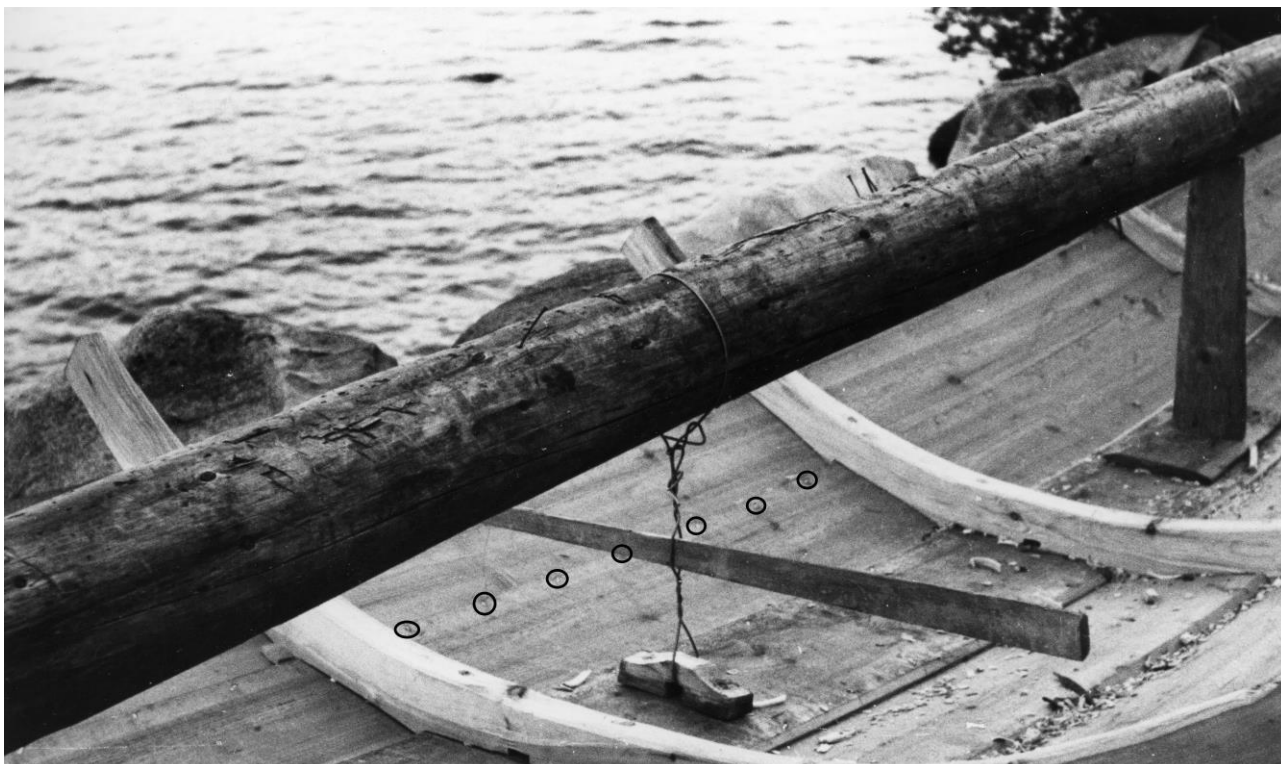
Figur 3b. Fotograf Hilmar Stigum, NF

På bildet er det markert 7 roer. Innfestingen av banda erstatter en søm. Det er 7 roer langs denne sua. Med innfestingen av bandet på samme sted som en søm ville blitt satt er det 8 omtrent like mellomrom mellom banda.

Tolkning: 8×5 tommer = 40 tommer. Regnet med engelske tommer er det ca 100 cm. I 1943 kan båtbyggeren ha brukt engelske tommer, centimeter og gamle norske tommer. I gamle norske tommer tilsvarer 40 tommer ca 105 cm.

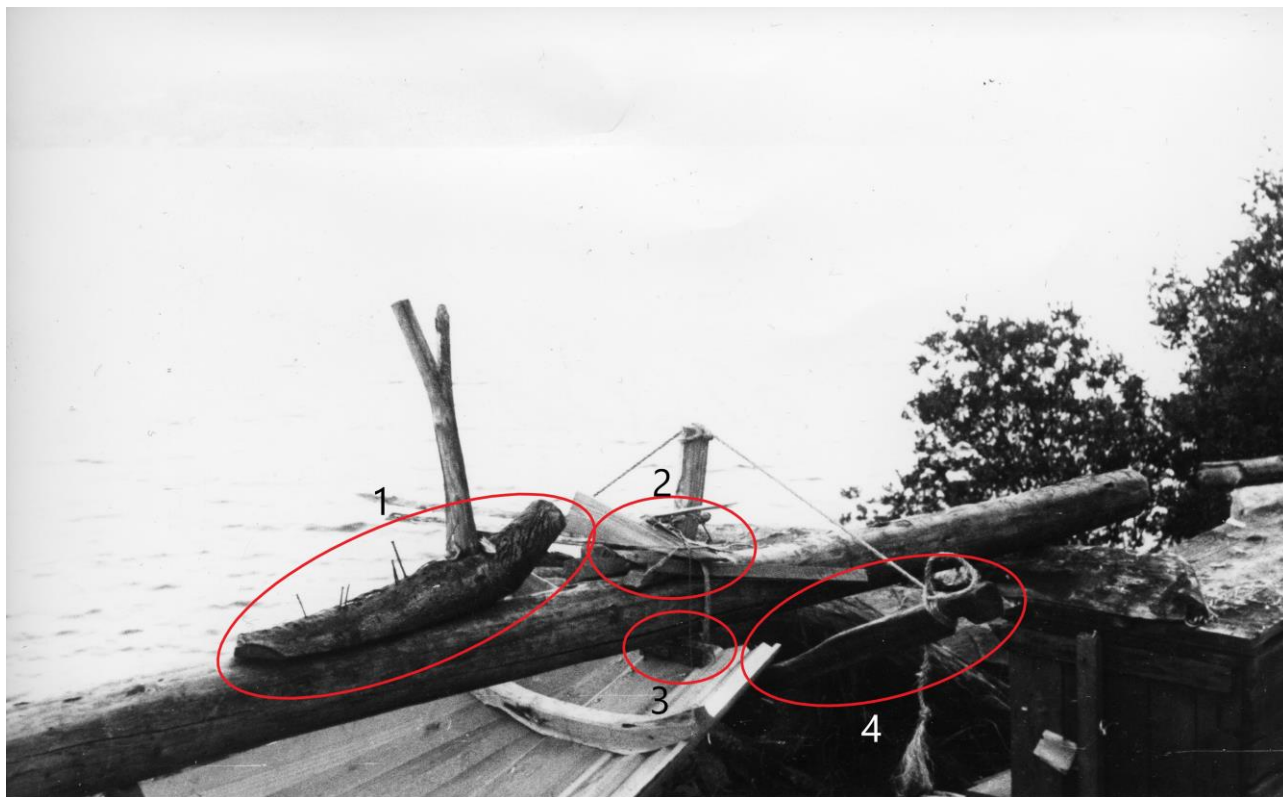
Figur 5. Fotograf Hilmar Stigum, NF

Fotografiet er tatt noen lenger framme enn fotografi nr. 4. Vinkelen er litt mer på tvers av lengderetningen. Det fremste bandet er ikke ferdig felt. Bandet er grovhugget i form slik at den øvre kanten av hver bordgang treffer bandet. Den fremste sømplasseringen er ca. 5 cm fra avstandsklossen mellom byggestokken og prambordet. Mellom tårn 2 og tårn 3 kan det se som om det er et hull i byggestokken. Dette kan være plassering for ytterligere et tårn og dermed en annen størrelse pram. De tre bordgangene er avsluttet helt på linje med prambordet.

Sømmen og bordets form er stabiliserende mot vridning, men har ikke styrke til å holde igjen for store vridningskrefter i bordgangen.
