Mastergradsoppgave

Skred og erosjon i  
marine avsetninger

– eksempler fra Byneset  
og Overhalla i Trøndelag

# Masteroppgave i Natur Helse og Miljøfag

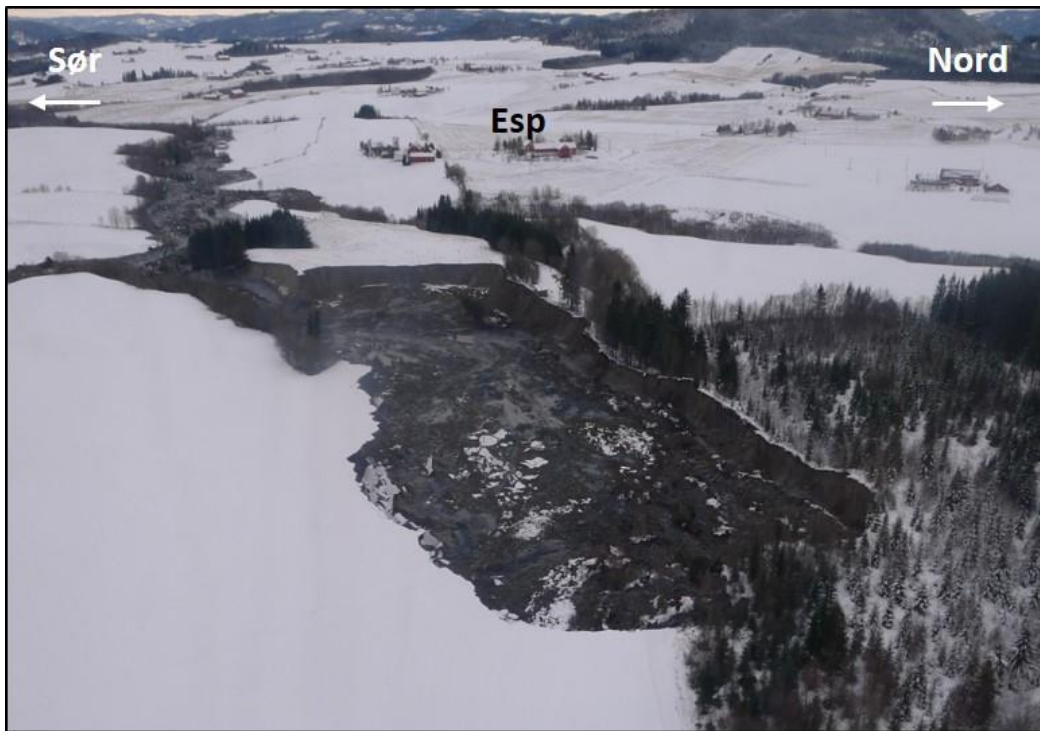
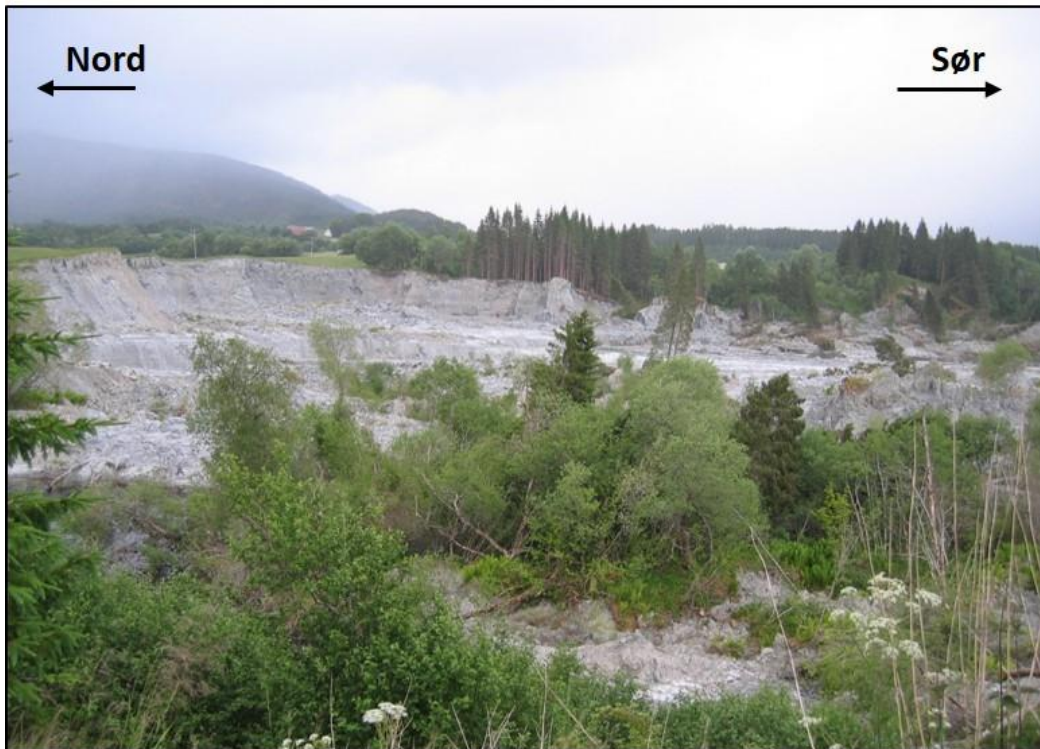
*Figur 1-2 Øverst: skredet ved Esp, Byneset i 2012. Foto: NVE 2012. Nederst: Skankenskedet ved Amdal, Overhalla i 2007. Foto: I.L. Solberg 2007.*

På Byneset og i Overhalla har det skjedd flere skredhendelser. På Esp på Byneset gikk det et kvikkleireskred i januar 2012 og i Amdal langs elva Reina gikk det et større kvikkleireskred i mai 2007 (fig. 1-2).

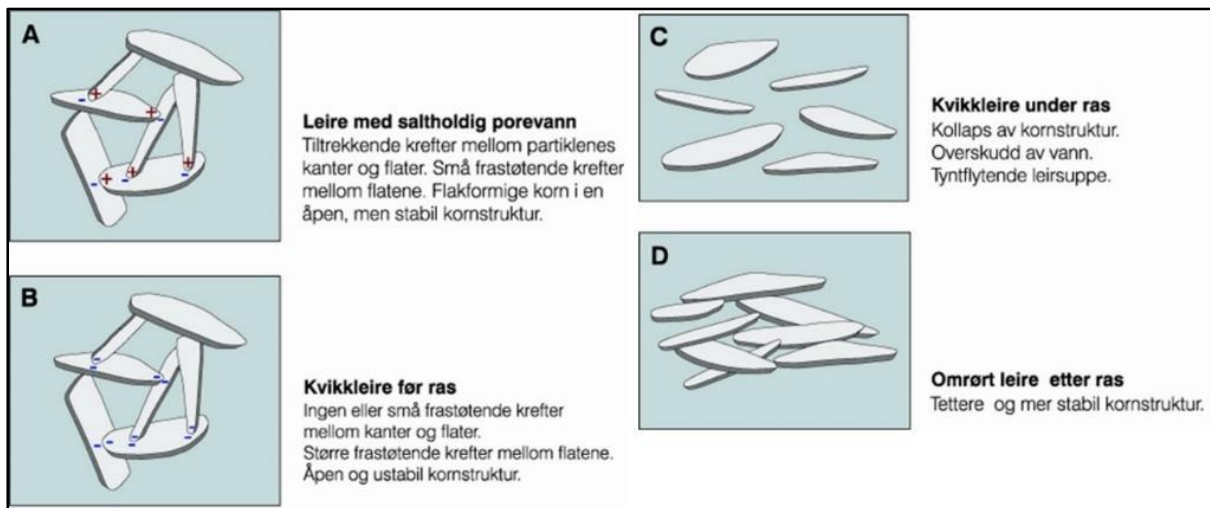
Figur 6-1 Oppbygging av kvikkleire, fra kvikkleire med åpen struktur til kollapset kvikkleire. (Reite, et al., 1999a).

Leire som er blitt avsatt på havbunnen under istiden og senere blitt hevet over havnivå når landet hevet seg, kalles for marin leire. Leirpartiklene flokkulerte i sjøvannet og den marine leira ble avsatt med en åpen struktur (korthusstruktur) (fig. 6-1). Partiklene er bundet sammen med av tiltrekkende krefter på grunn av ioneinnholdet i porevannet (L'Heureux & Solberg, 2012).

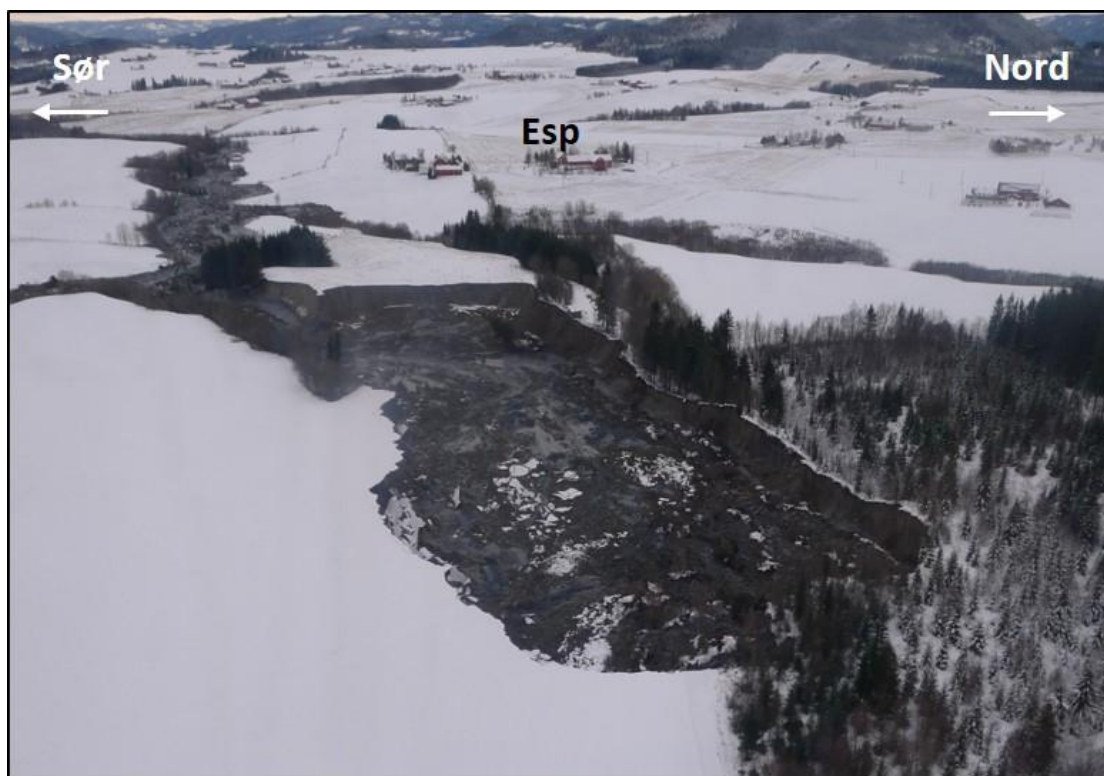
Figur 6-4 Bilde av skredet ved Esp, Byneset. Foto: NVE 2012

Den 1. januar 2012 gikk det et kvikkleireskred ved Esp på Byneset (fig. 6-4 og 6-5). Skredområdet er et landbruksområde med flere gårder og boliger. Omfanget av skredet var nokså stort: et areal på ca. 400x100 m og trolig et volum på 350 000 m<sup>3</sup>. Flere personer ble evakuert, og hovedveien inn til flere gårder ble oversvømt av skredmasser (NVE, 2012a).

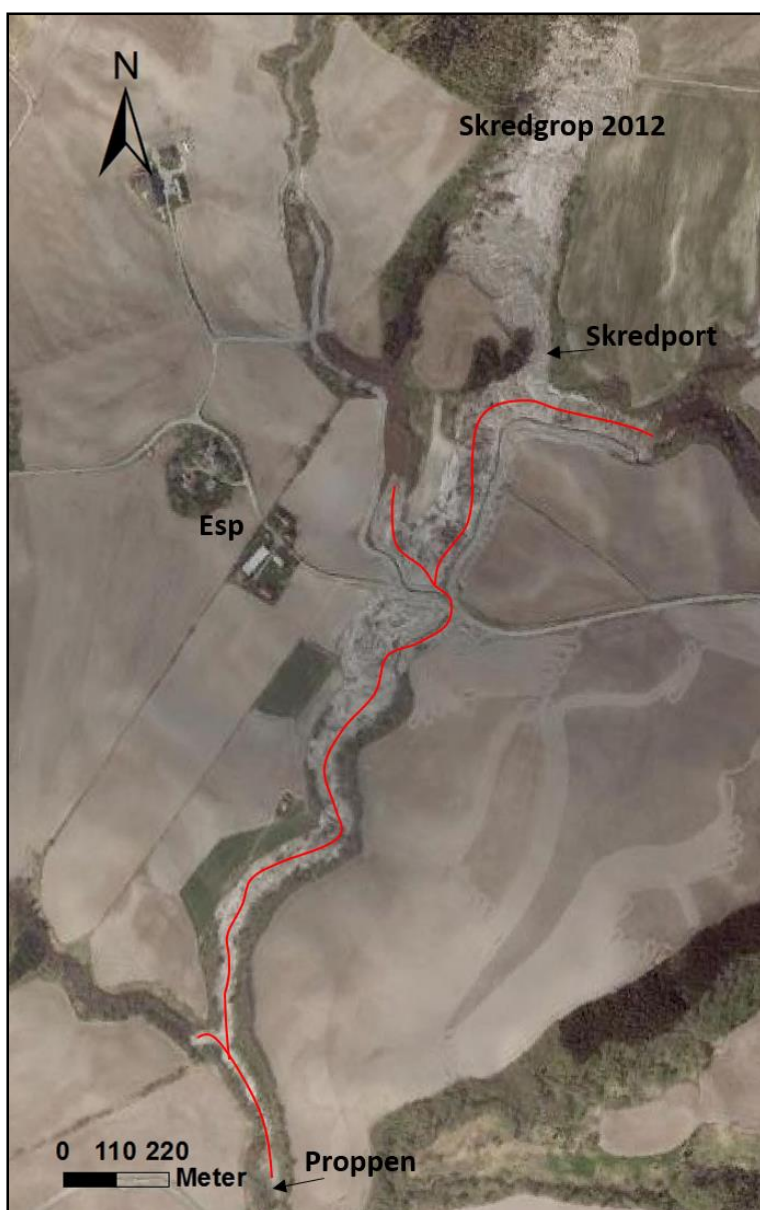
Figur 6-5 Kartutsnitt av skredet ved Esp, Byneset med markert skredgrop, skredport, og skredmasser (<http://kart.finn.no/>).

Skredgropa var tydelig pæreformet, med en smal port. Skredmassene gled ut fra skredgropa, ned bekkeløpet og fylt opp raviner i nærheten. Dette kan tyde på at skredmassene var godt omrørt. Skredmassene gled over en vei, og hindret framkommeligheten (NVE, 2012a). På fig. 6-5 er skredgropa, skredporten og skredmasser markert. På figuren er skredmasser som fylte opp nærliggende bekker og raviner også markert med rød strek. Skredmassene gled fra skredporten og langs Ristbekken ca. 900 m nedstrøms. Bekkeløp og raviner ved siden av Ristbekken ble fylt opp. Massene fylte opp bekkeløpene som renner inn mot Ristbekken. «Proppen» er en terskel som ble steinsatt rett etter skredet i 2012 for å holde skredmassene på plass (NVE, 2012a).

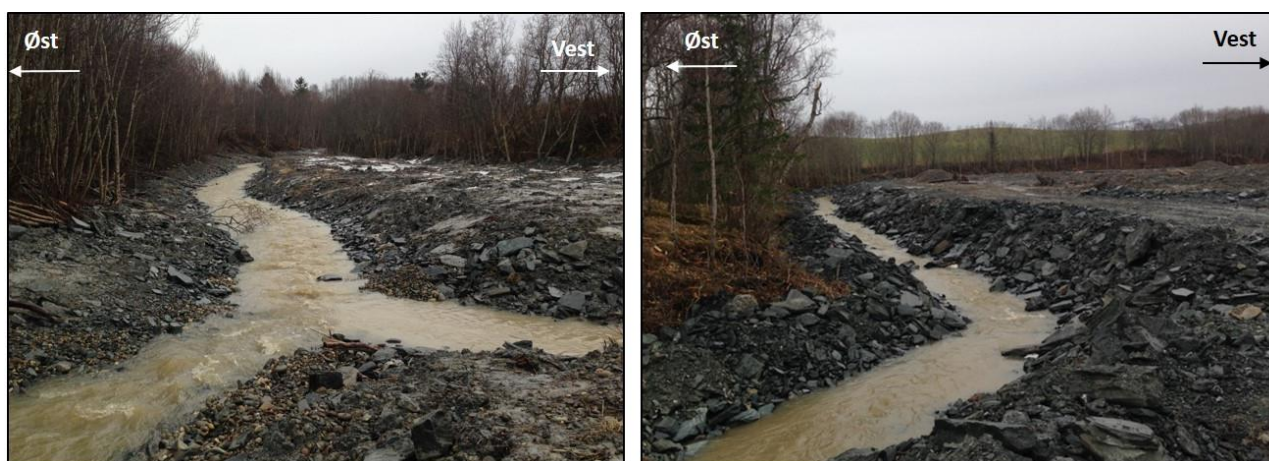
*Figur 6-6 Bilder av sikringen av den resterende delen av Ristbekken som renner gjennom skredmassene (fig. 9-2). Foto: B. Gundersen 2015.*

Trondheim kommune og NVE satte i gang i 2015 et hastetiltak med sikring av den resterende delen av Ristbekken, hvor oppmålingen i 2014 ble gjort (se fig. 6-6 og 9-2). Grunnen til dette er den økende senkningen og erosjonen i bekken, og for å sikre områder mot evt. nye kvikkleireskred. Vedlegg I viser faresonekart for potensielle kvikkleireskred på Byneset og Ristbekken renner gjennom de fleste sonene som er vist på kartet.

De to bekkene som renner i skredmassene møtes lengre ned etter skredhendelsen enn det de gjorde tidligere (fig. 9-2). I dag er bekkeløpet blitt endret til slik det var tidligere, dette ble gjort under sikringsarbeidet (fig. 6-6).

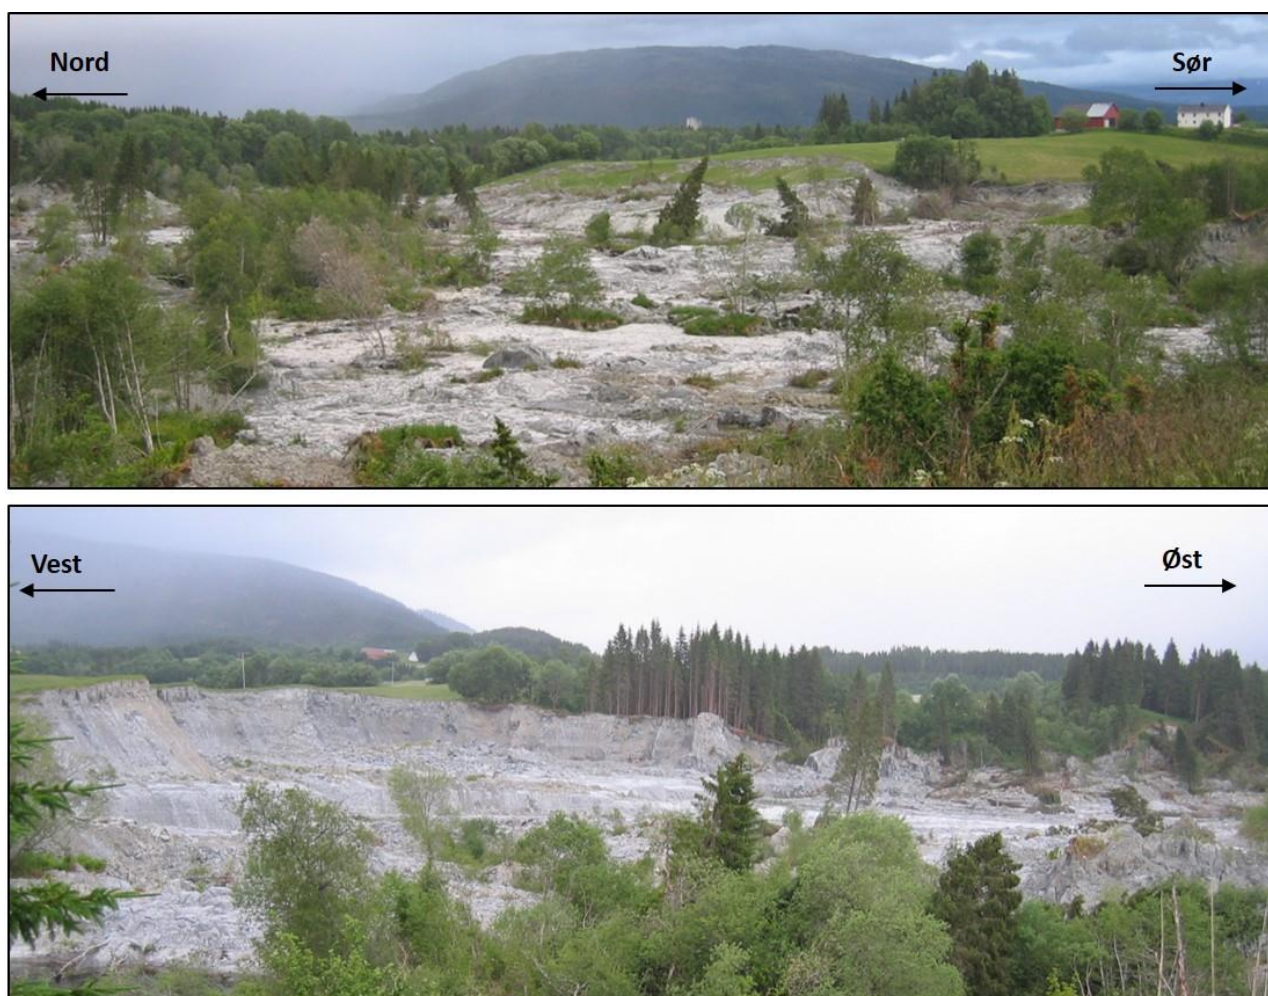
Figur 6-7 Bilde av Skankensskredet. Foto: I.L. Solberg 2007.

Den 16. mai 2007 klokken 08.15 gikk det et kvikkleireskred ved gårdene Dal og Olstad i nærheten av Skanken, derav navnet Skankensskredet (fig. 6-7).

Gjennom skredområdet renner Reina, ei sideelv til Namsen. Skredet ble utløst av elveerosjon. Nedbøren hadde også økt dagen før, noe som kunne øke erosjonsevnen til elva (NGI, 2007). Skadeomfanget ga ingen menneskelige skader, men gårdene Dal og Olstad ble evakuert. Skredet var 800 m langt og 400 m bredt, og utraste masser ble anslått å være ca. 950 000 m<sup>3</sup> (fig. 6-7 og 6-8) (NVE, 2002).

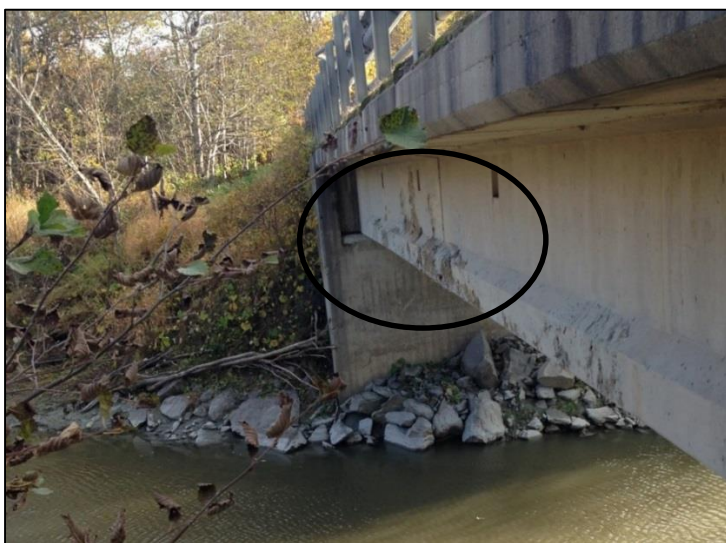
Figur 6-9 Under brua samlet det seg skredmasser, og her ser man rester av skredmassene (se sirkel) på undersiden av brua hvor veien krysser Reina (foto B. Gundersen 2014).

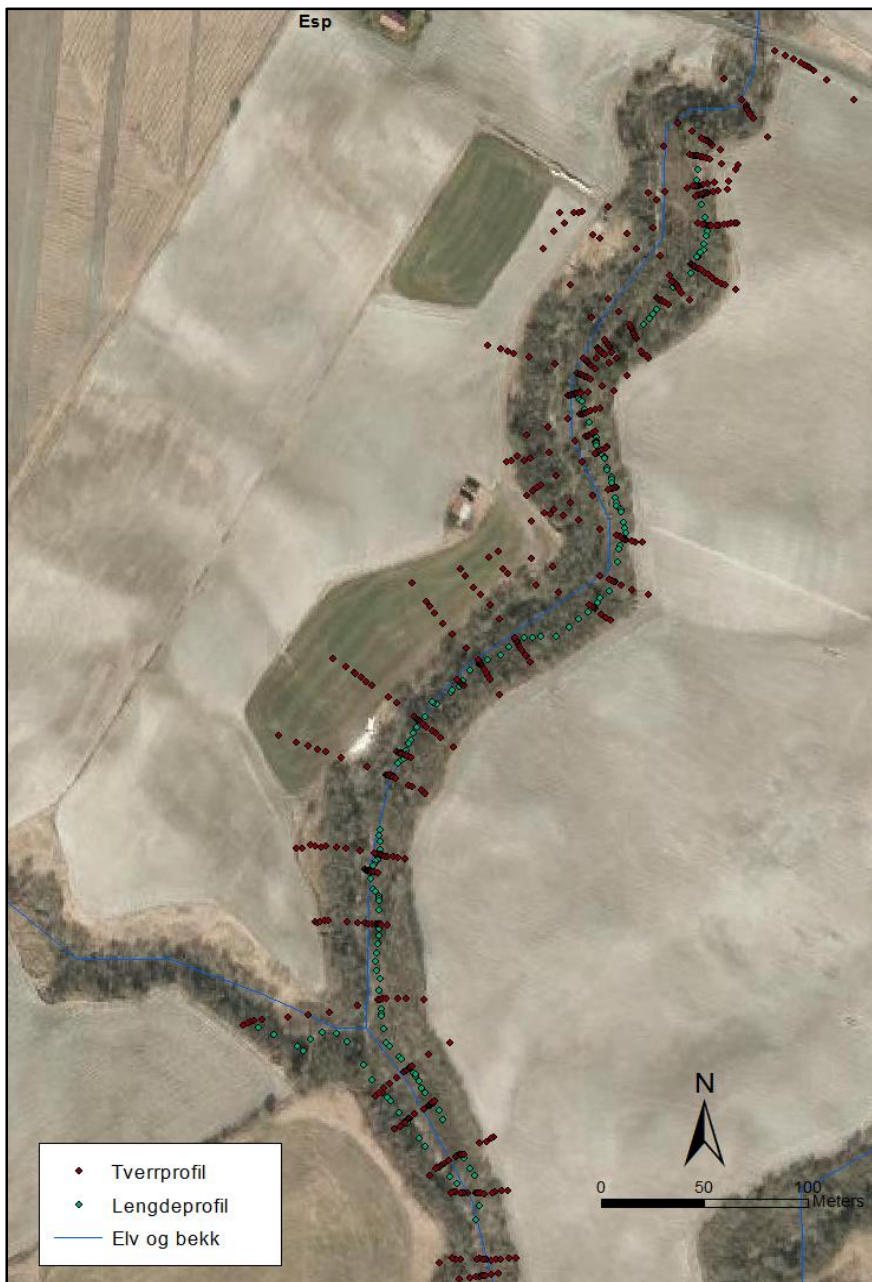
Figur 9-2 Tverr- og lengdeprofiler (røde og grønne punkter) målt i 2014 (se fig. 9-1). Blå strek viser hvor bekken hadde sitt løp før skredhendelsen. Flyfoto av Ristbekken fra 2011 (<http://kart.finn.no/>).

Langs Ristbekken ble det målt inn 35 tverrprofiler og ett lengdeprofil i 2014 (fig. 8-2). Lengde- og tverrprofil punktene er blitt lagt over et flyfoto fra samme området (fig. 9-2).

Fig. 9-2 viser, bl.a. at bekkeløpet har forskjøvet seg sideveis, i en østlig retning og mot de jomfruelige massene. Etter skredet fylte skredmassene ravedalen og andre små daler i nærheten. Skredmassene størknet og la seg med en tydelig kul på midten av profilet. Bekken fant seg en ny trase der hvor terrenget lå lavt i profilet, og dette var på sidene mot de jomfruelige

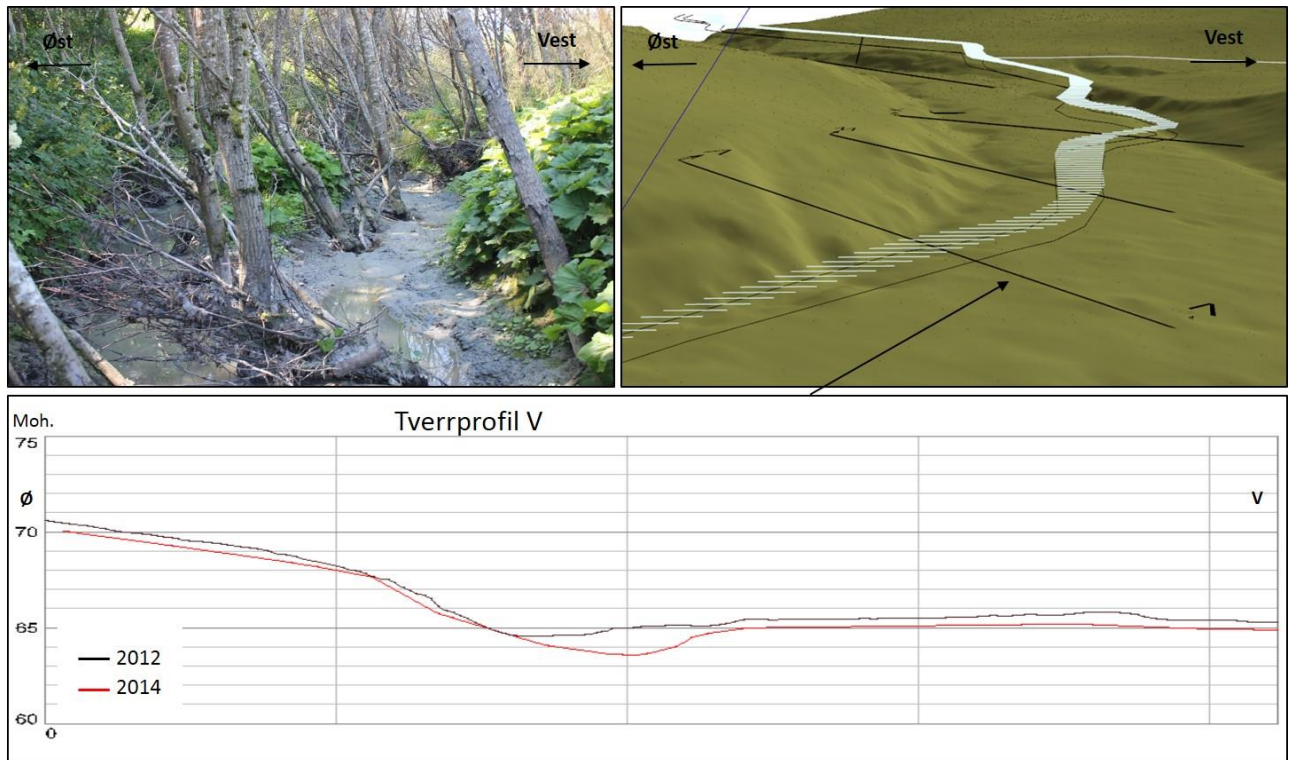
Figur 9-7 Tverrprofil V (fig. 9-3). Profilet er ca. 50 m langt. Foto: B. Gundersen 2014.

De navngitte tverrprofilene på fig. 9-3 er vist i figurene 9-4 til 9-10, mens resten av profilene finner man i vedlegg III. Figurene viser foto tatt fra tverrprofilet (til høyre), 3D-illustrasjon (til venstre) og tverrprofiler. 3D-illustrasjon i figurene viser hvordan skredmassene ligger langs bekkeløpet (svart og rød strek). Svart strek viser terrenghøyde rett etter skredet i 2012 og rød strek viser terrenghøyden målt i 2014. Bekkeløpet før skredet i 2012 er i programmet blitt lagt over skredmassene.

Figurene fra 9-4 til 9-10 viser godt senkningen av bekkenivået i Ristbekken i løpet av 2,5 år.

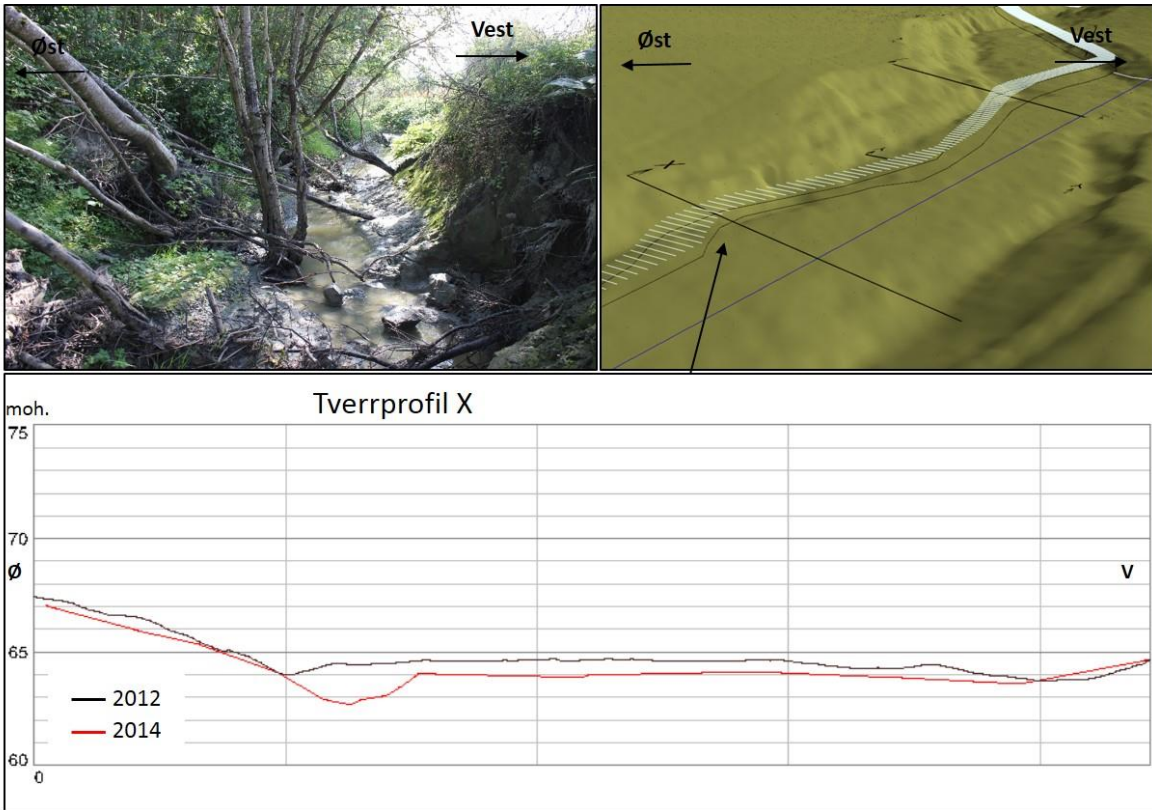
Figur 9-8 Tverrprofil X (fig. 9-3). Profilet er ca. 60 m langt. Foto: B. Gundersen 2014.

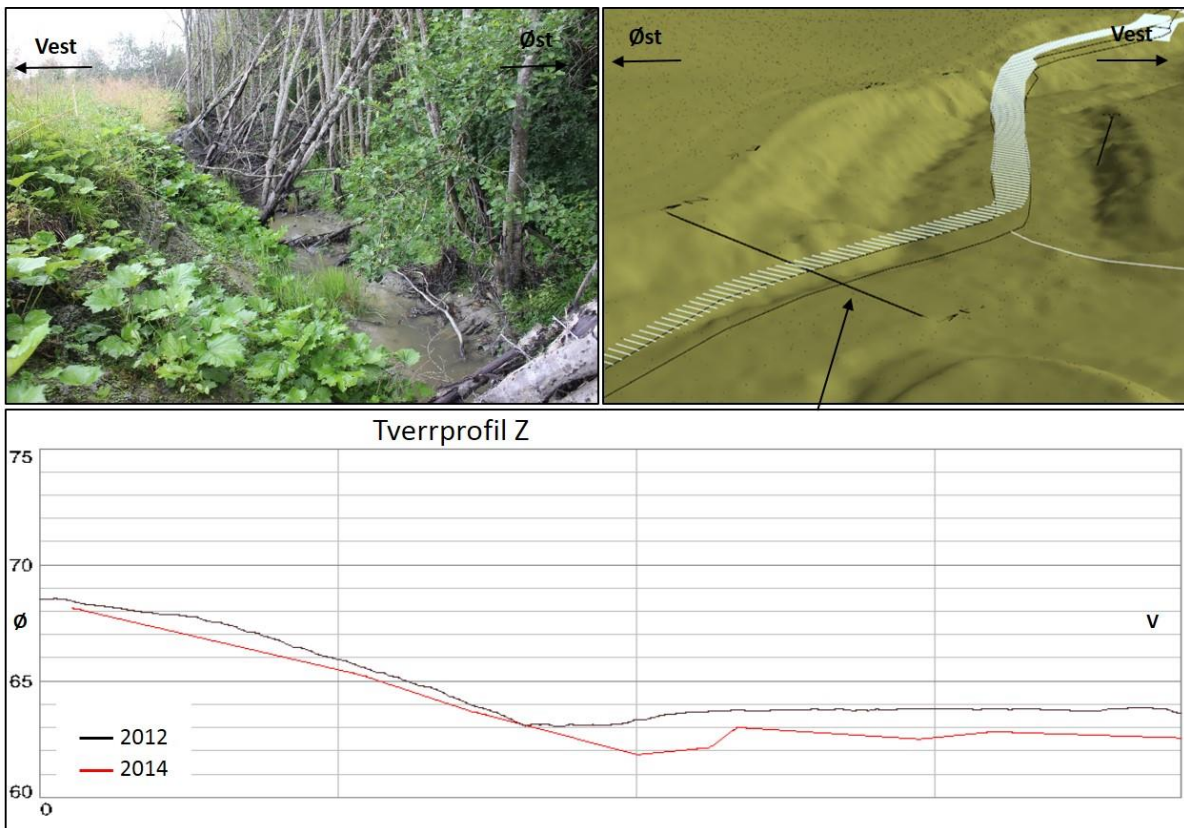
Figur 9-9 Tverrprofil Z (fig. 9-3). Profilet er ca. 50 m langt. Foto: B. Gundersen 2014.

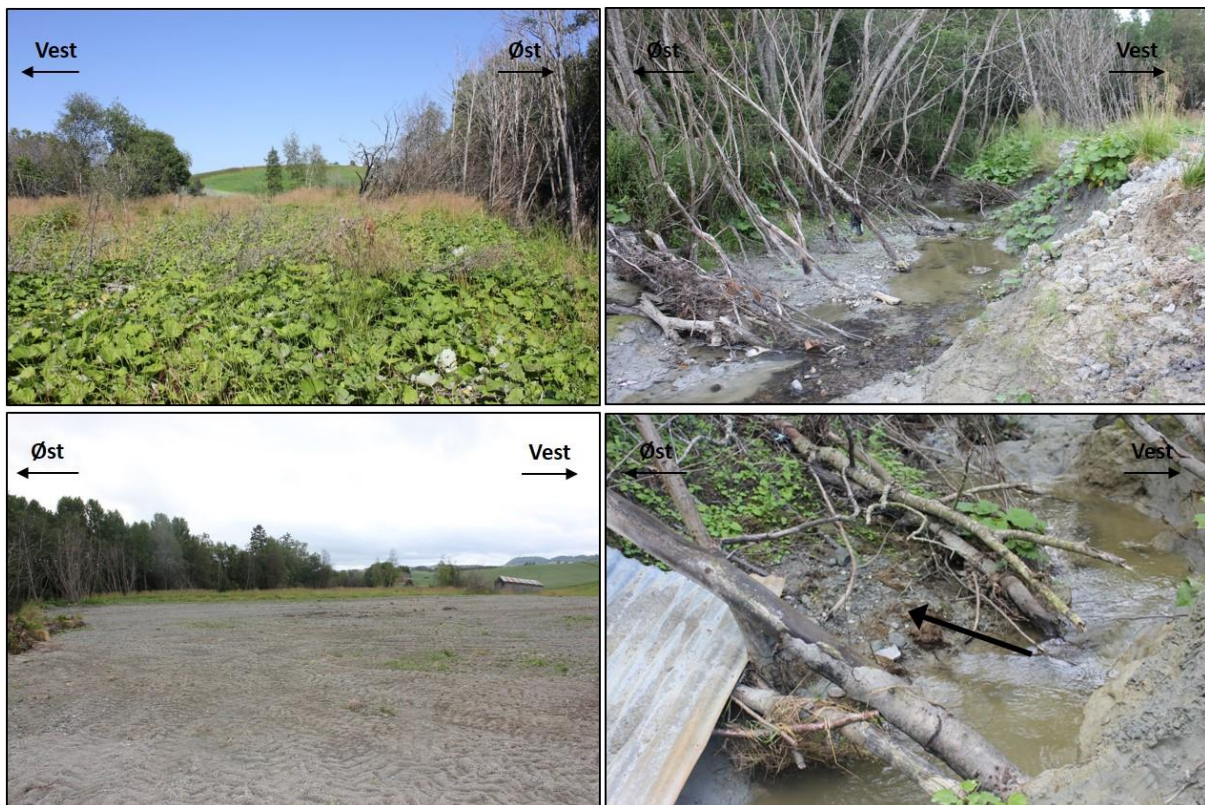
Figur 9-11 Foto fra skredområdet ved Esp. Øverst til venstre: skredmasser igjengrodd med vegetasjon. Øverst til høyre: bekken med skredmasser på øst og jomfruelige masser på vest. Nederst til venstre: planerte skredmasser. Nederst til høyre: noe grovere masser (pil) langs bekkeløpet. Foto: B. Gundersen 2014.

Langs Ristbekken hvor oppmålingen fant sted, finnes det både en del skredmasser og jomfruelige masser. Jomfruelige masser blir her brukt som masser som ikke er blitt berørt av de utraste skredmassene fra skredhendelsen ved Esp i 2012. Skredmassene består hovedsakelig av leire (kollapset leire) men også sedimenter med større kornstørrelse. Langs bekken ligger skredmassene på østsiden og de jomfruelige massene ligger i hovedsak på vestsiden av bekken (fig. 9-11).

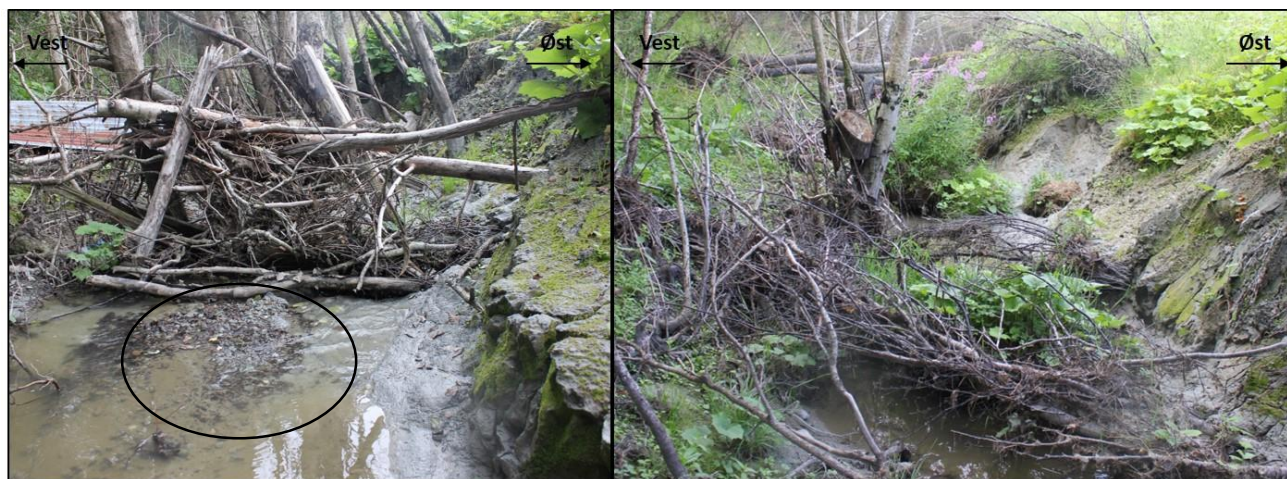
Figur 9-12 Oppsamling av dødt trevirke i bekkeløpet. I sirkelen har det samlet seg opp litt grovere masser foran det døde trevirket. Foto: B. Gundersen 2014.

Langs bekken har det samlet seg opp dødt trevirke som er blitt fraktet med vannmassene etter skredhendelsen i 2012, og som har dannet en demning (fig. 9-12). Dette fører til at bekken kan finne seg nye løp på utsiden av trevirket og/eller senke vannhastigheten. Figurene viser hvordan vannhastigheten er redusert i bekkeløpet, figuren til venstre viser avsatte steiner og grovere sedimenter foran trevirket (se sirkel). På figuren til høyre har bekken plassert seg mer mot øst.

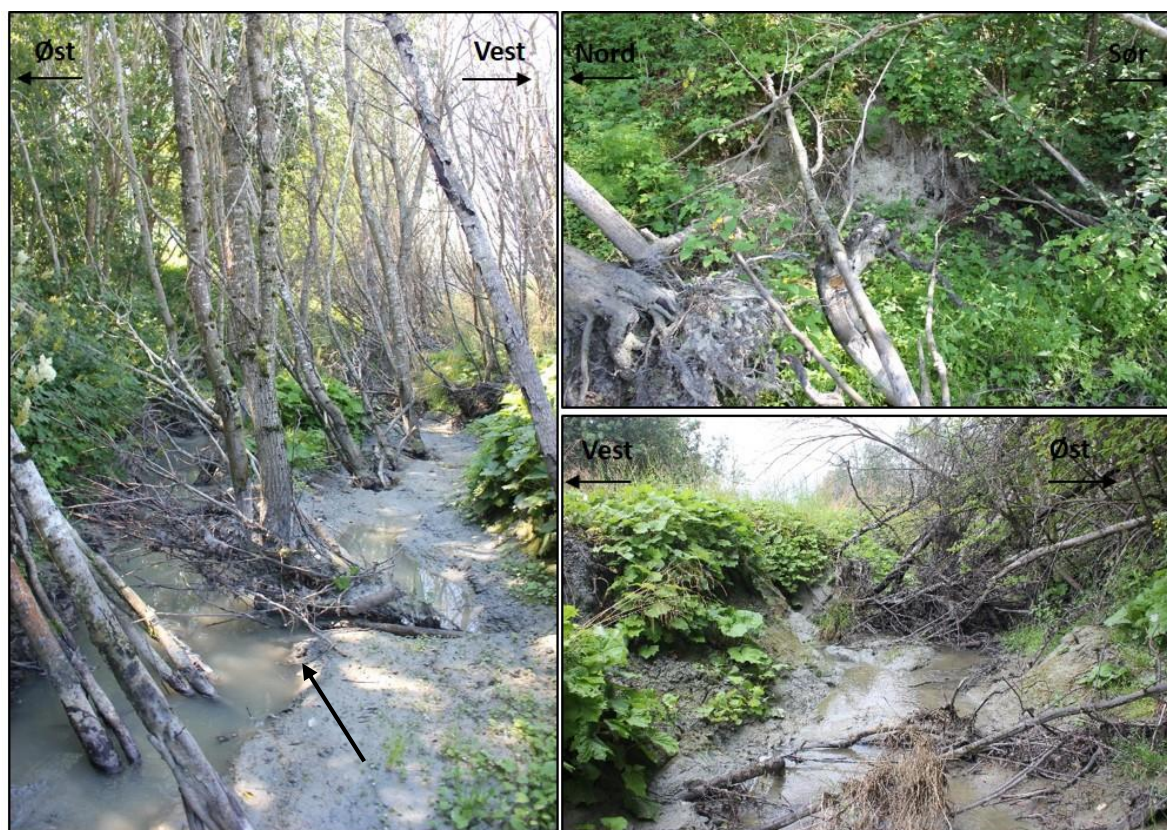
*Figur 9-13 Til venstre: bekken har endret løpet og lagt seg mot de jomfruelige massene mot øst (pil). Øverst til høyre: utglidning i de jomfruelige massene. Nederst til venstre: utglidning i skredmassene. Foto: B. Gundersen 2014.*

Under oppmålingen var det lite vann i bekken på grunn av årstiden og det hadde vært lite nedbør. Det var tydelige spor av utglidninger på begge sider av bekken. I de jomfruelige massene var det flest gamle utglidninger, og i de utraste massene en del gamle men også noen nye (fig. 9-13). At det var gamle utglidninger så man litt på hvordan massene hadde «satt seg». At det var nye utglidninger kunne man se fordi kanten som stod igjen var hakkete og skarp.

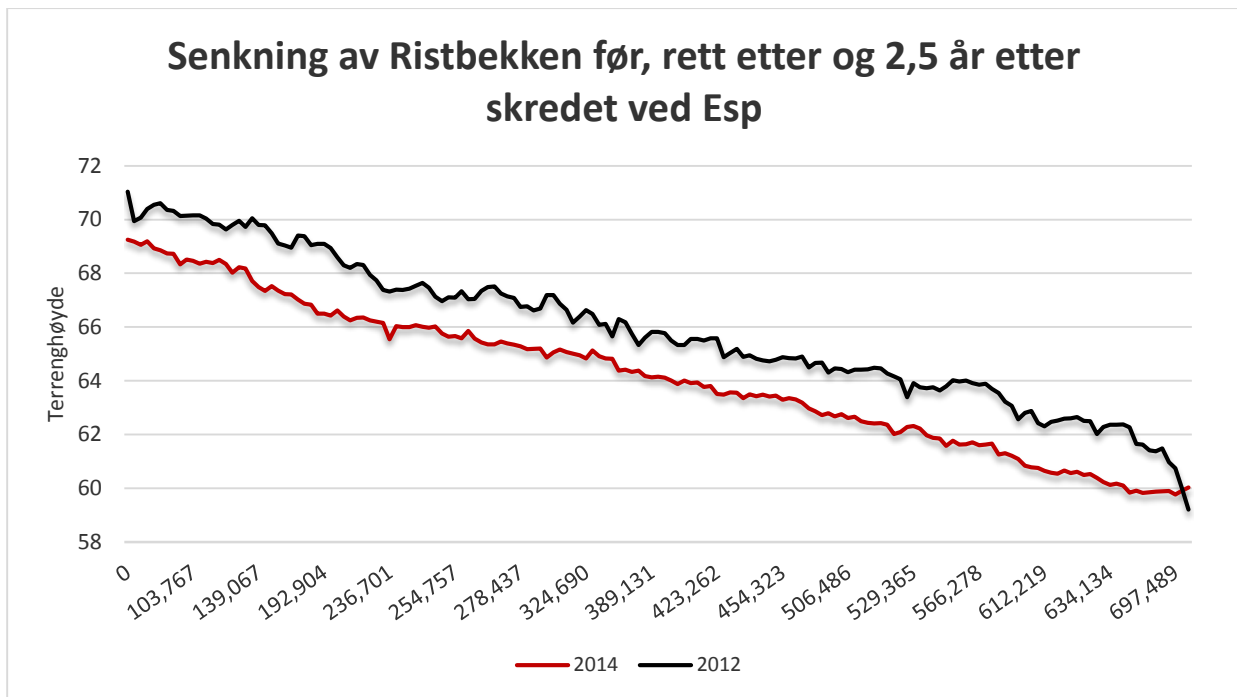
Figur 9-14 Senkningen av Ristbekken før, rett etter og 2,5 år etter skredhendelsen ved Esp i 2012.

Ut fra lengdeprofilet som ble målt i 2014, ser man tydelig at bekken har gravd seg ned i terrenget (fig. 8-15). Figuren viser senkningen etter 2,5 år, hvor rød linje viser bekkens terrenghøyde i 2012 og blå linje viser terrenghøyden i 2014. I gjennomsnitt har bekken senket seg 1,5-2,0 m på de 2,5 årene etter skredhendelsen i 2012.

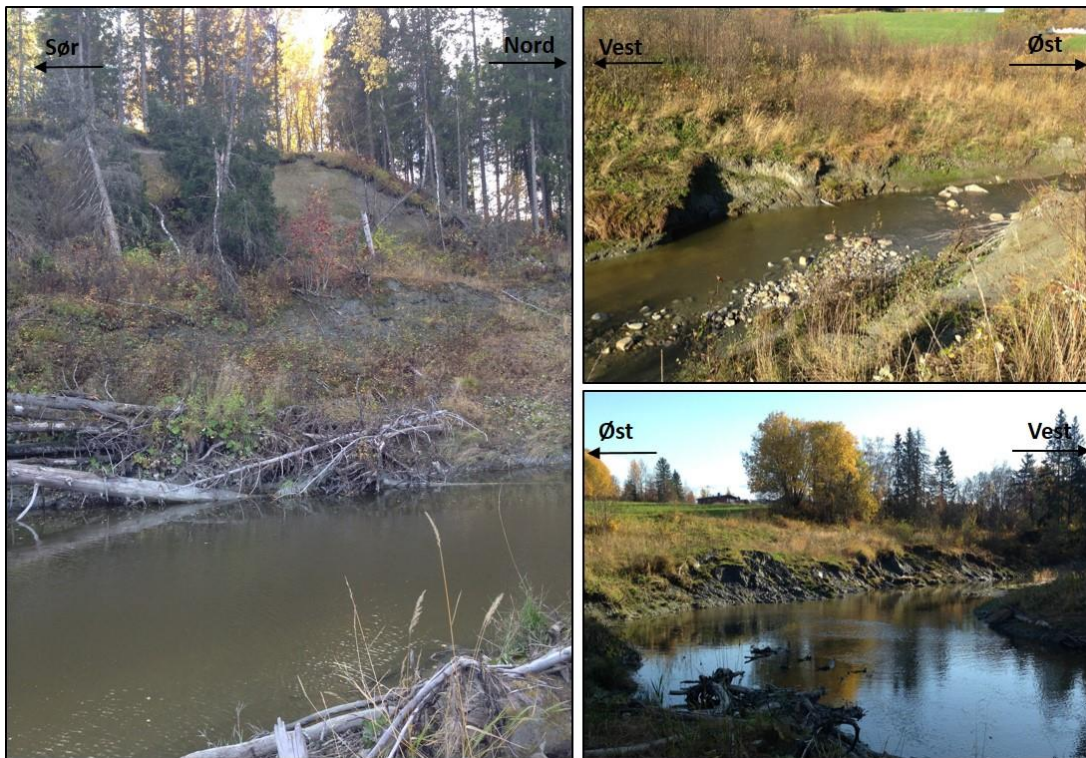
Figur 9-23 Til venstre: en større utglidning langs elva. Til høyre: mindre utglidninger flere steder langs elva. Foto: B. Gundersen 2014.

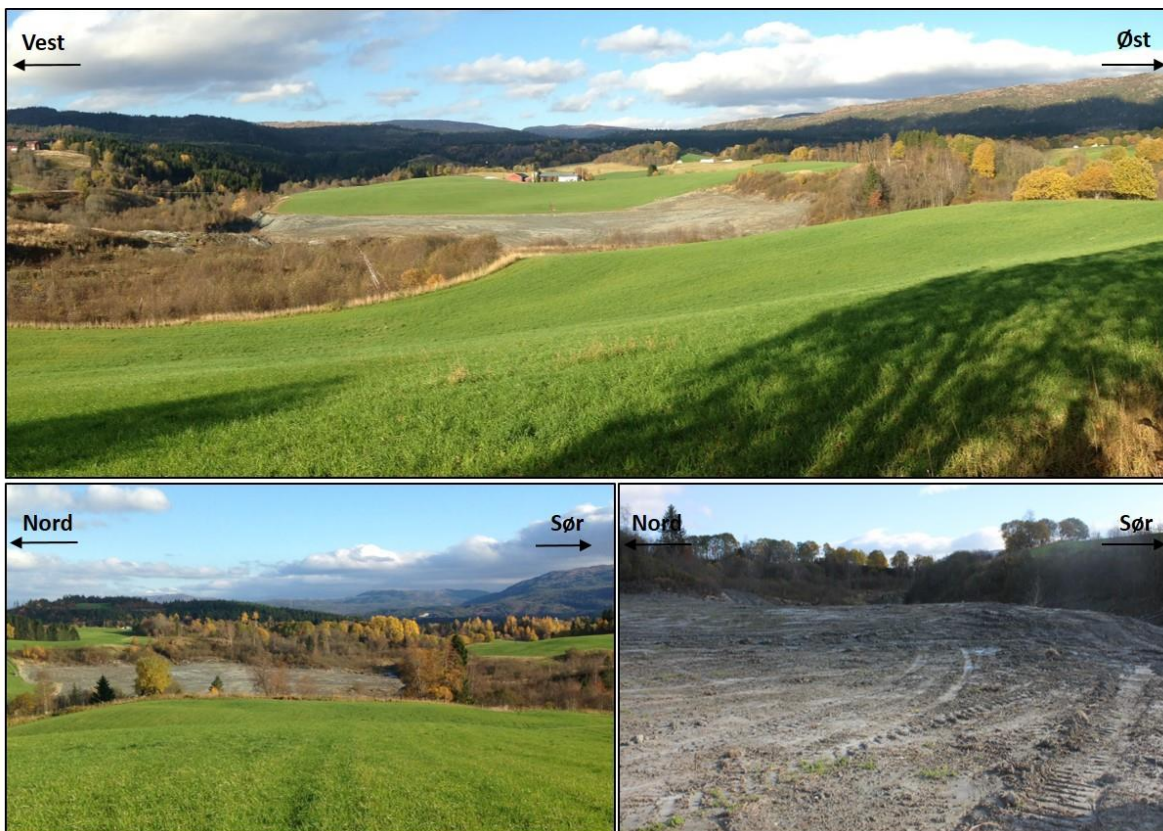
Figur 9-24 Bildene viser skredgropa og skredmassene fra skredhendelsen i 2007 som er blitt planert og skal brukes til dyrket mark. Foto B. Gundersen 2014.

Ved skredgropa etter skredhendelsen i 2007 har områdene blitt planert og dyrket. Etter skredhendelsen har de fleste områdene som lå i nærheten av skredgropa og de berørte områdene senket seg rundt 3-4 m fra det terrengnivået ved før skredhendelsen (fig. 9-24). Dette er trolig etter planering og masseforflytning som har skjedd i ettertid etter hendelsen.

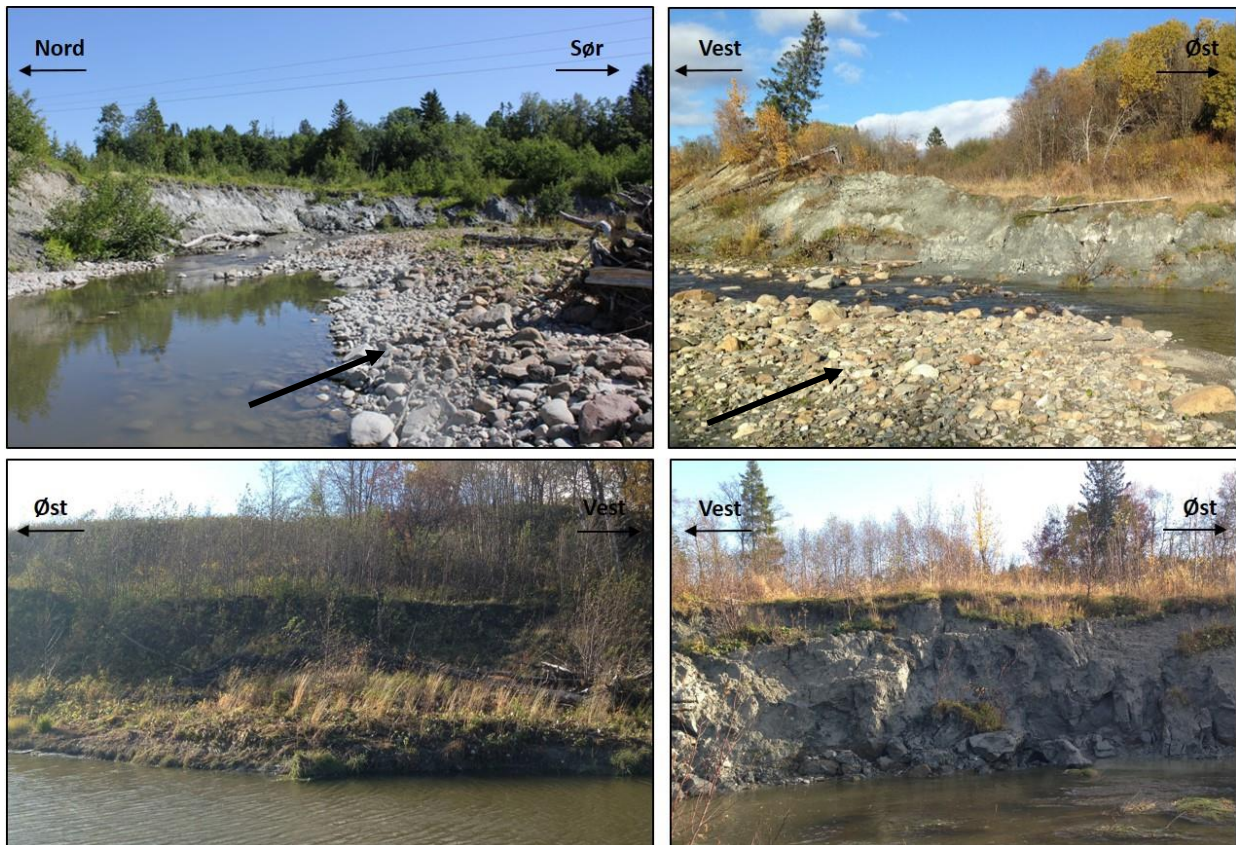
Figur 9-26 Skredmasser og jomfruelige masser. Foto: B. Gundersen 2014.

Deler av Reina renner gjennom skredmasser, ca. 1-2 km av elveløpet. Elva renner gjennom områder med stedvis med skredmasser på begge sidene (se fig. 9-21), eller med skredmasser og jomfruelige masser på hver side (se fig. 9-26). Det eroderes i kantene langs hele elveløpet, noen steder mer enn andre. Flere steder langs elva forekommer det masseutglidninger, både skred- og jomfruelige masser. På fig. 9-26 ser man utglidninger med skred- og jomfruelige masser. Disse utglidningene danner flere senkninger i terrenget.

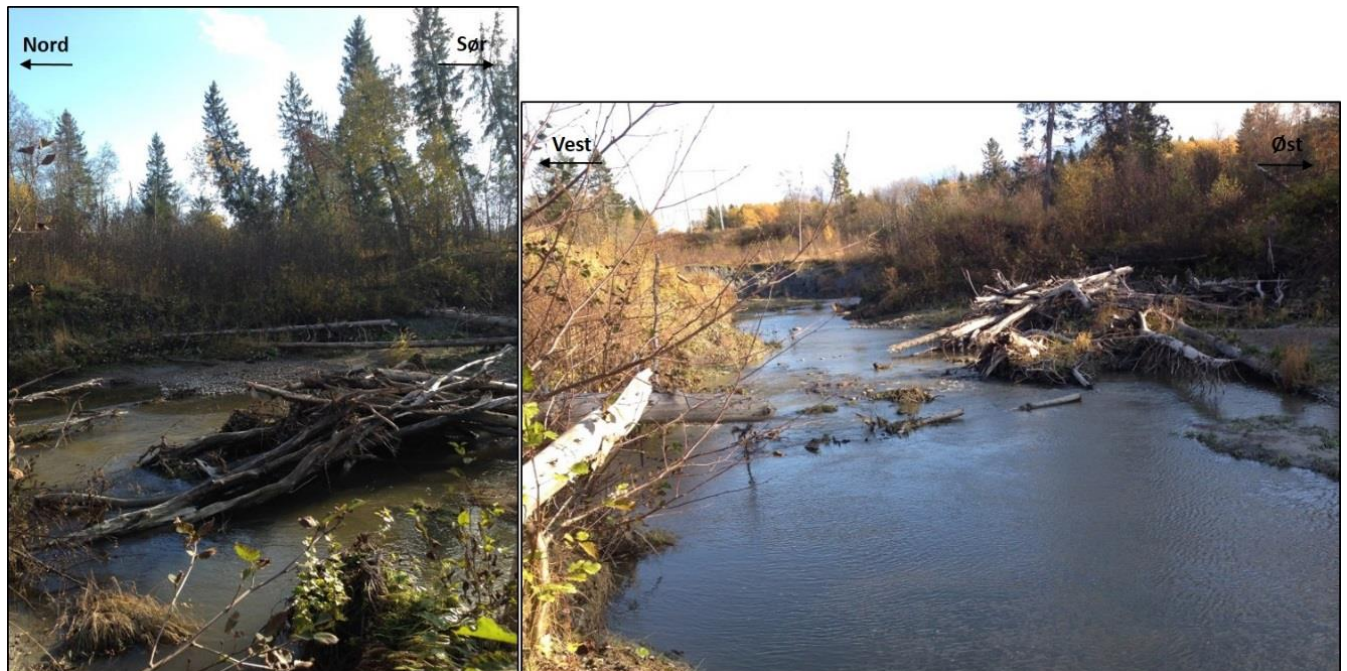
Figur 9-27 Trevirke som er blitt fraktet og avsatt av vannet som en slags "øy". Disse øyene er med på å styre vannføringen og elveløpet. Foto: B. Gundersen 2014
