## Vedlegg 2. Kopibyggning av Lårdalsprammen

Lårdalsprammen var en liten tjønnpram som har levd et langt liv, i Espelid tjønna Eidsborg, før den ble pensjonert for mange år siden. Prammen var bare 13,5 fot lang. Den hadde et par med tolleganger. I tillegg til roeren var det plass til en person til på ei tofte ved bakre speil. Prammen var solid bygget med tykke bord, band og opplengere. Prammen fikk et noe lettere uttrykk ved at det ikke var noen form for belasting på ripa.

I dette vedlegget er det fotografi fra byggingen av en kopi av Lårdalsprammen. Det er benyttet støttematerialer og byggetode slik som vist på Hilmar Stigums fotografi fra Lårdal i 1943.

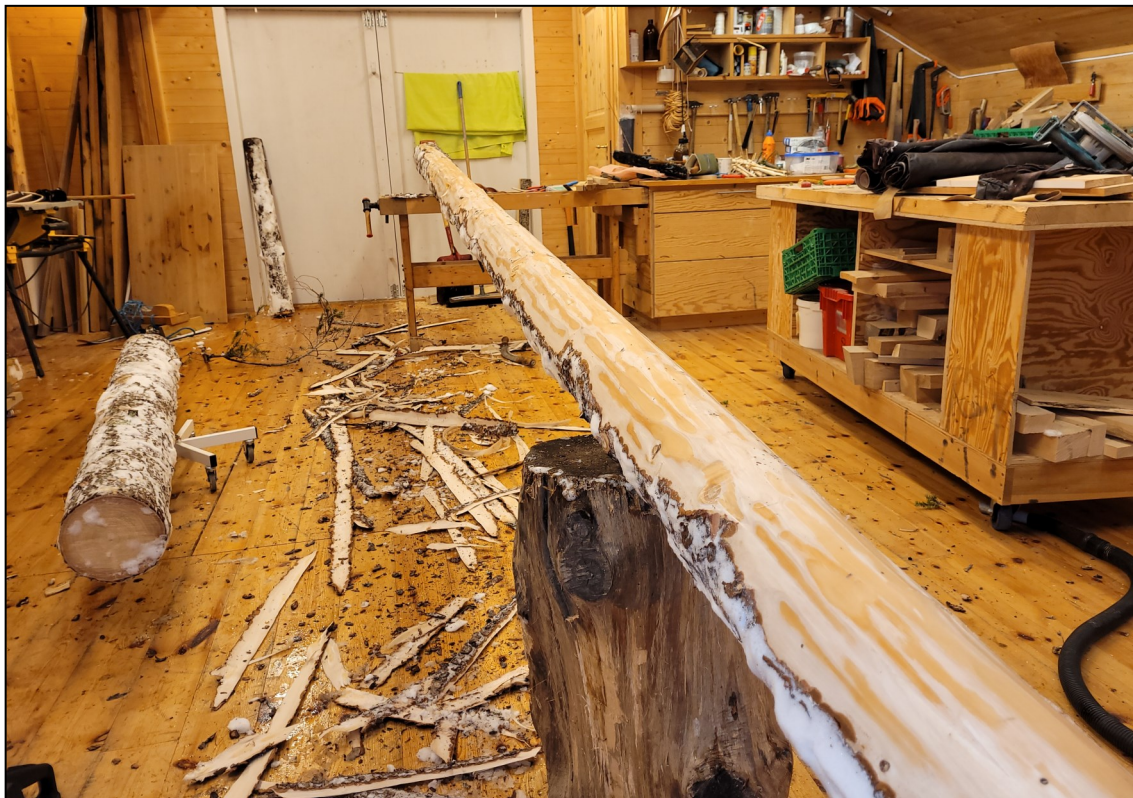
Fig. 1. Grana til byggestokken ble felt få dager før byggingen startet. Granstokken var rettvokst og uten store kvist. Stokken burde ha vært tørr eller ferdig med vridningsbevegelser. Dette ble kompensert for gjennom å leite opp den mest rettvokste grana på tomta.

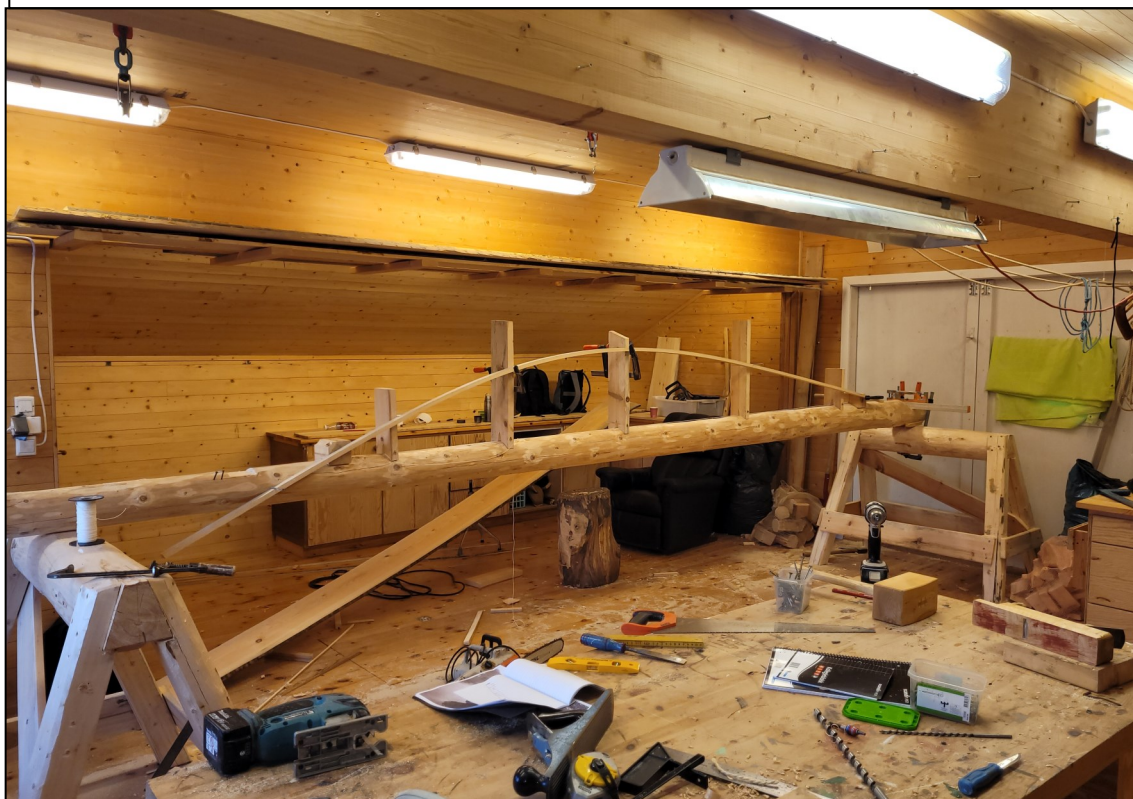
Fig. 2. Bukkene ble bygget av grove materialer og med rester av grana som ble felt til byggestokk. Prambordets fasong skulle kopieres fra oppmålingen av Lårdalsprammen. Ved hvert av målepunktene ble det satt opp midlertidige avstandsstykker. Fasongen ble prøvd ut med ei rei.

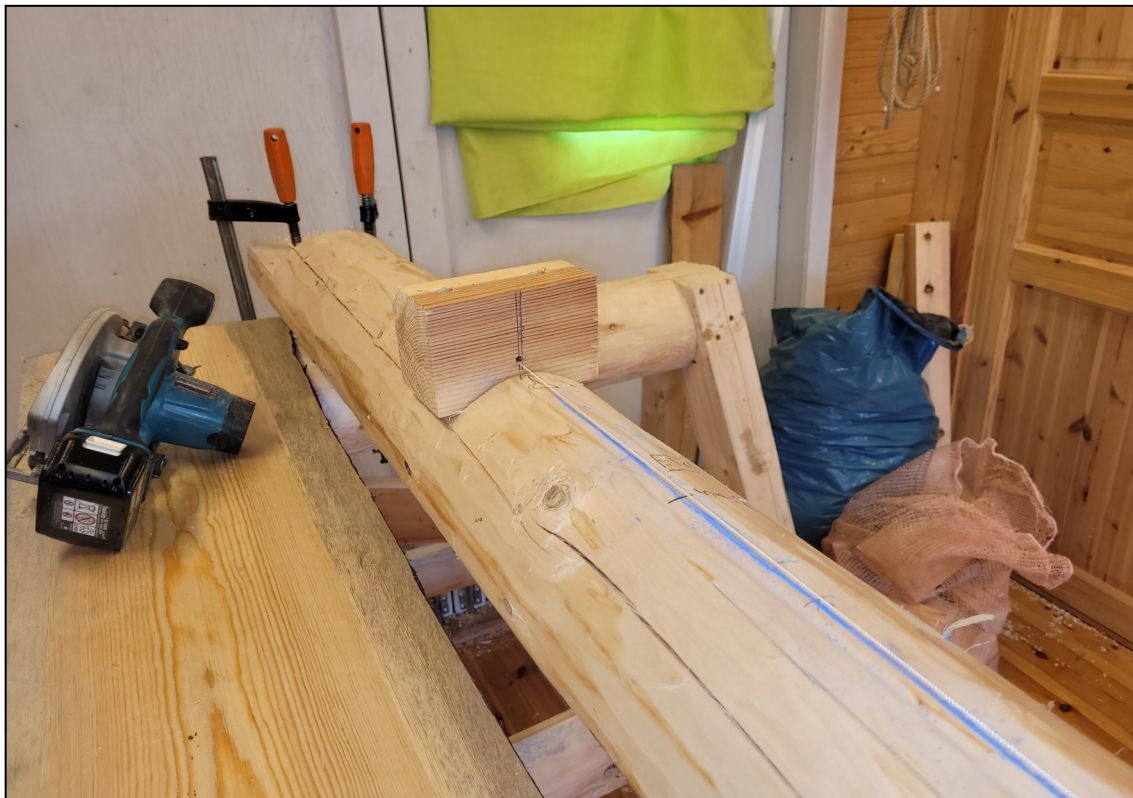
Fig. 3. For bruk til egen kontroll under byggingen strekkes det en snor under byggestokken (stokken ligger opp/ned på bildet). Snoren gjenskapte et punkt som ble etablert under oppmålingen av Lårdalsprammen. Snoren tilsvarer en innfesting 5 cm opp på fram- og akterspeil på den oppmålte Lårdalsprammen. Den viktigste funksjonen var å gi målepunkt for prambordets bue og form.

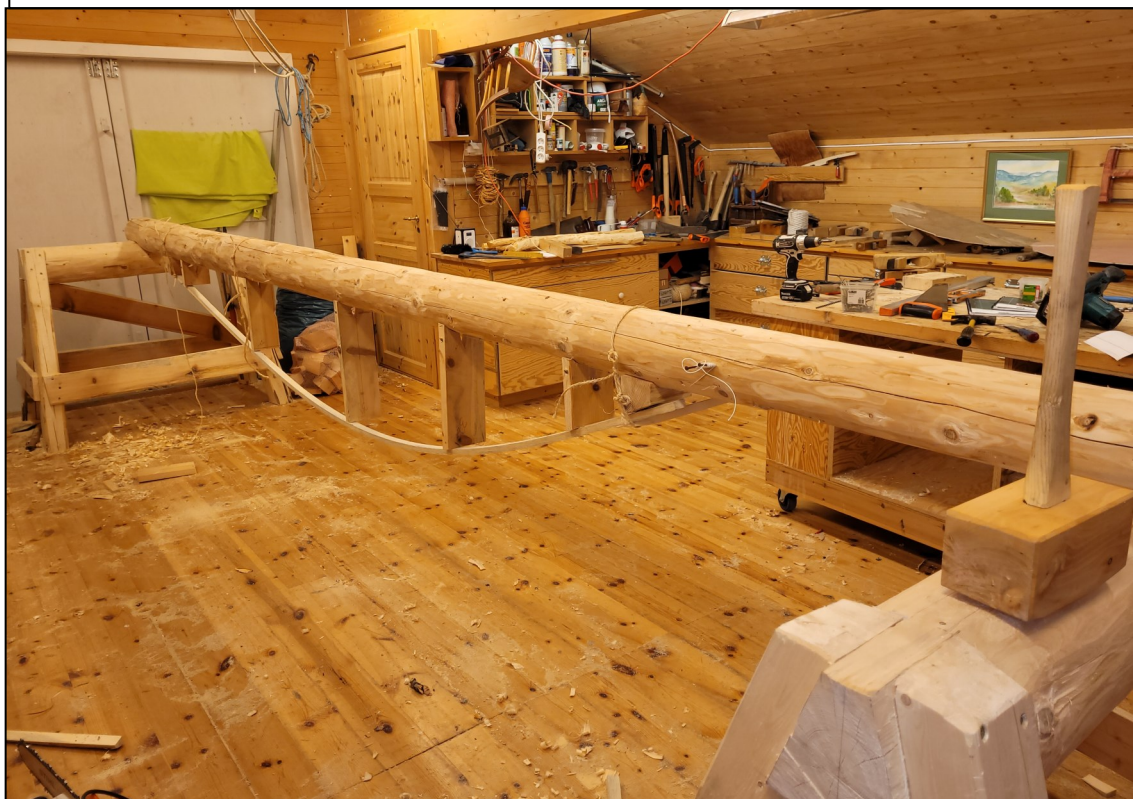
Fig. 4. Byggestokken ligger løst ovenpå bukkene. I rotenden (bak) er stokken avflatet på undersiden. Reien viser nå samme fasong som prambordet skulle få.

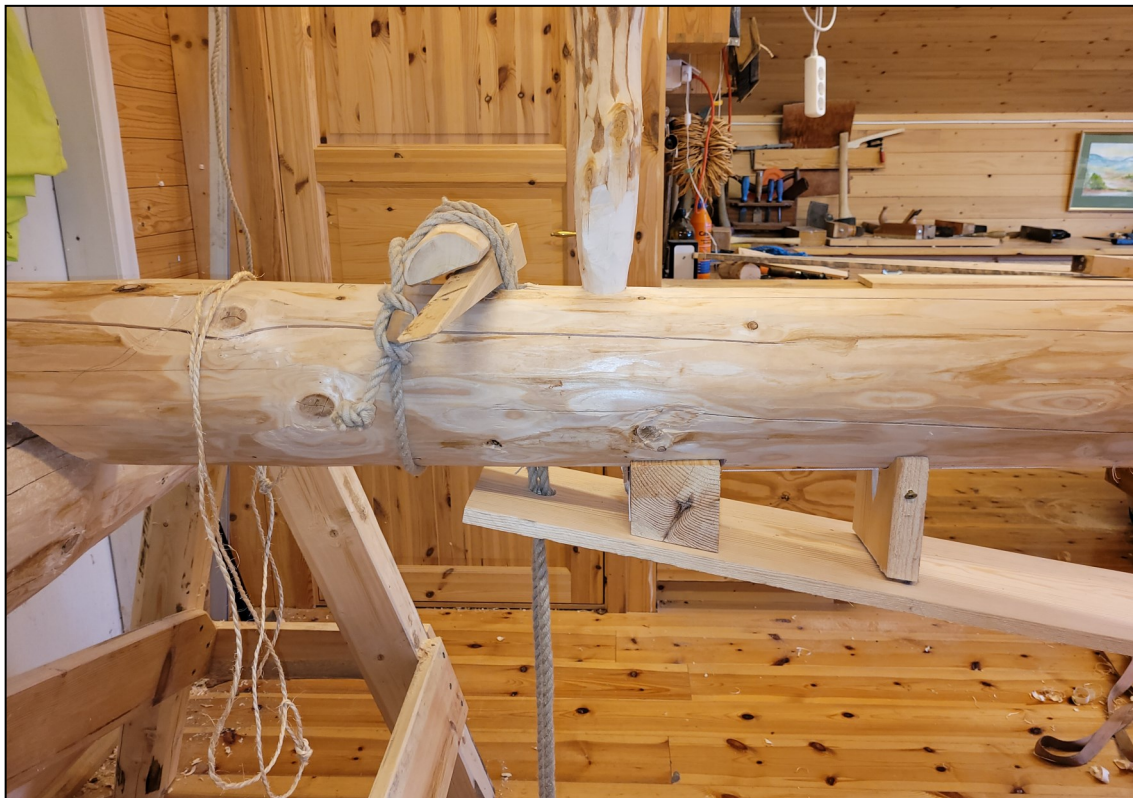
Fig. 5. Innledende forsøk med innfesting av et grovt tilskjært prambord. Det ble tidlig klart at den lille tjønnprammen hadde for smalt prambord til at innfesting med to hull og vidje ikke var gjennomførbar. Jeg valgte i stedet å bore et hull i prambordet og et tilsvarende i byggestokken. Tauet løper dobbelt opp igjennom hullet for så å knytes rundt byggestokken. Prambordet strammes opp ved å slå kiler under løkken på tauet. På tilsvarende måte som det ble det ble brukt kiler til å stramme opp vidjene på Stigums fotografi.

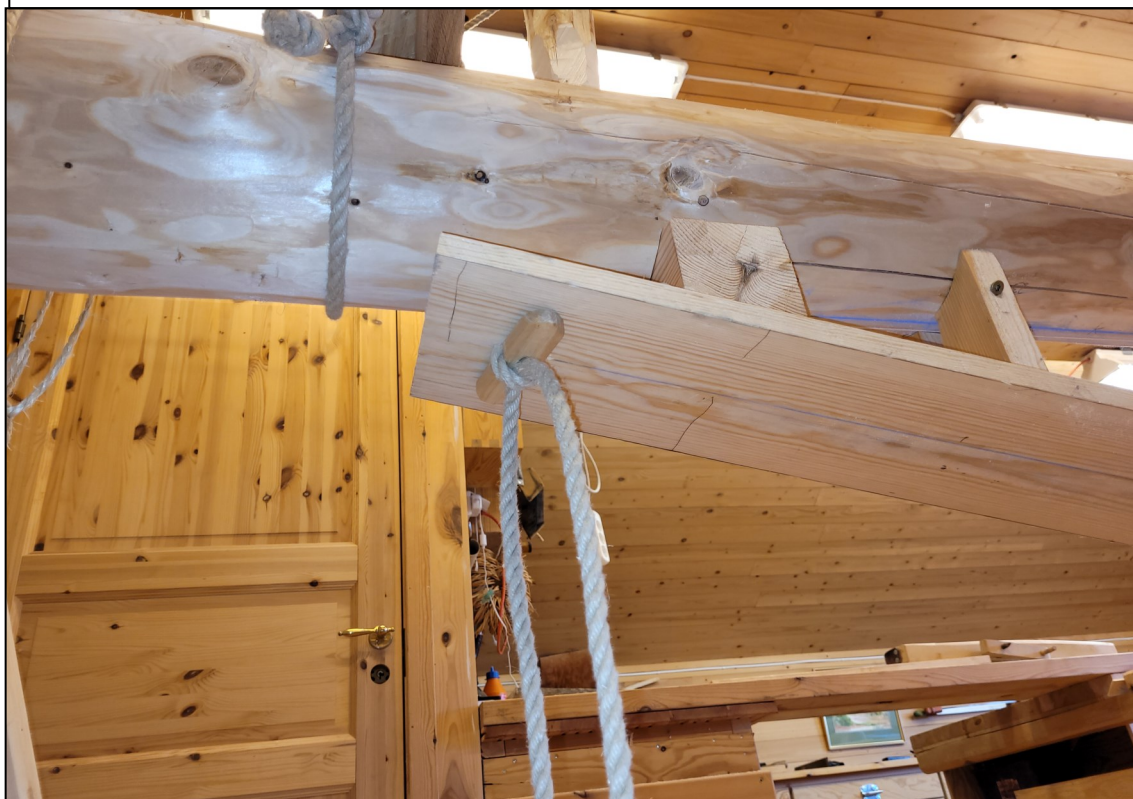
Fig. 6. På undersiden hindret en liten kloss løkken fra å trekkes ut. Klossen gav i tillegg noe tverrskips fordeling av kreftene som bordet ble utsatt for under oppspenningen. I klossen var det skjulpet ut et lite spor slik at tauet som skulle feste støttespantet ikke skulle skli og slik at støttespantet kunne monteres så nært prambordet som mulig.

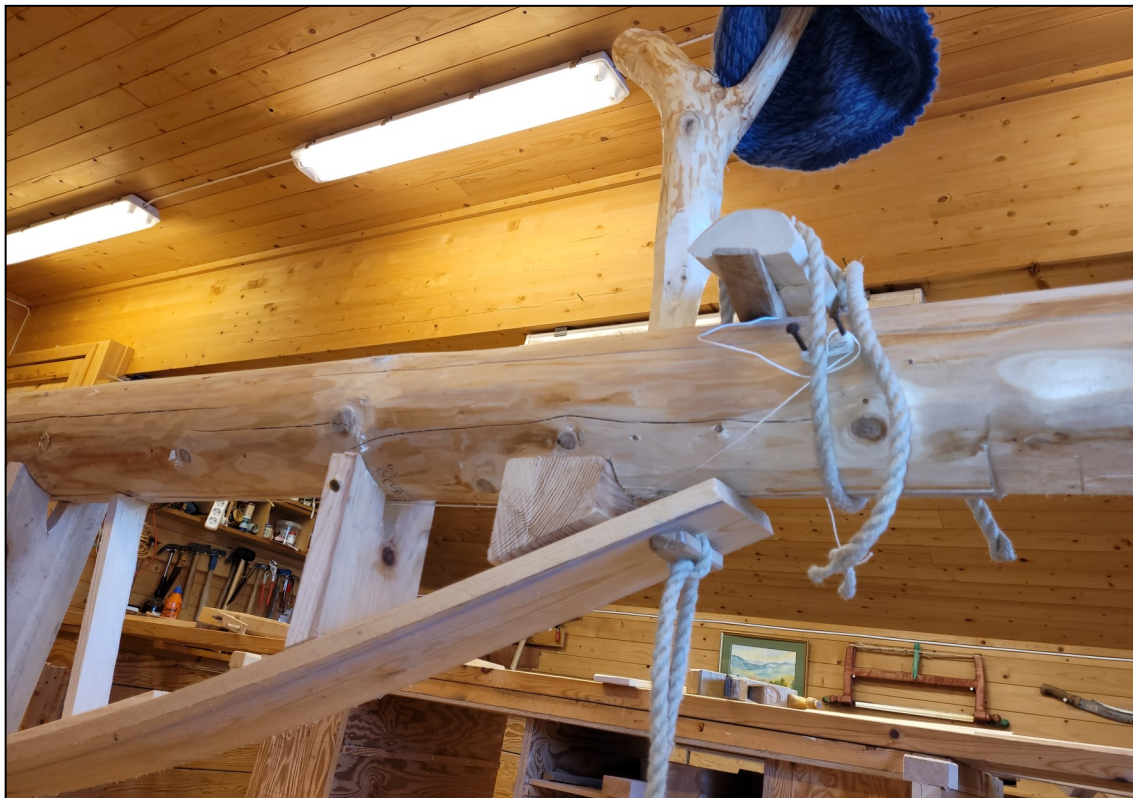
Fig. 7. Som fig. 6, men framme. På grunn av den bratte vinkelen prambordet treffer byggestokken med, måtte jeg skjære ut et hakk i byggestokken for å lage plass til tuppen av prambordet. Klossen mellom prambordet og byggestokken ble festet. Den har trolig ikke vært festet, men på grunn av at jeg gjennom min utprøving skulle ta av og sette på bordet flere ganger var det mest praktisk at punktet ble stående fast.

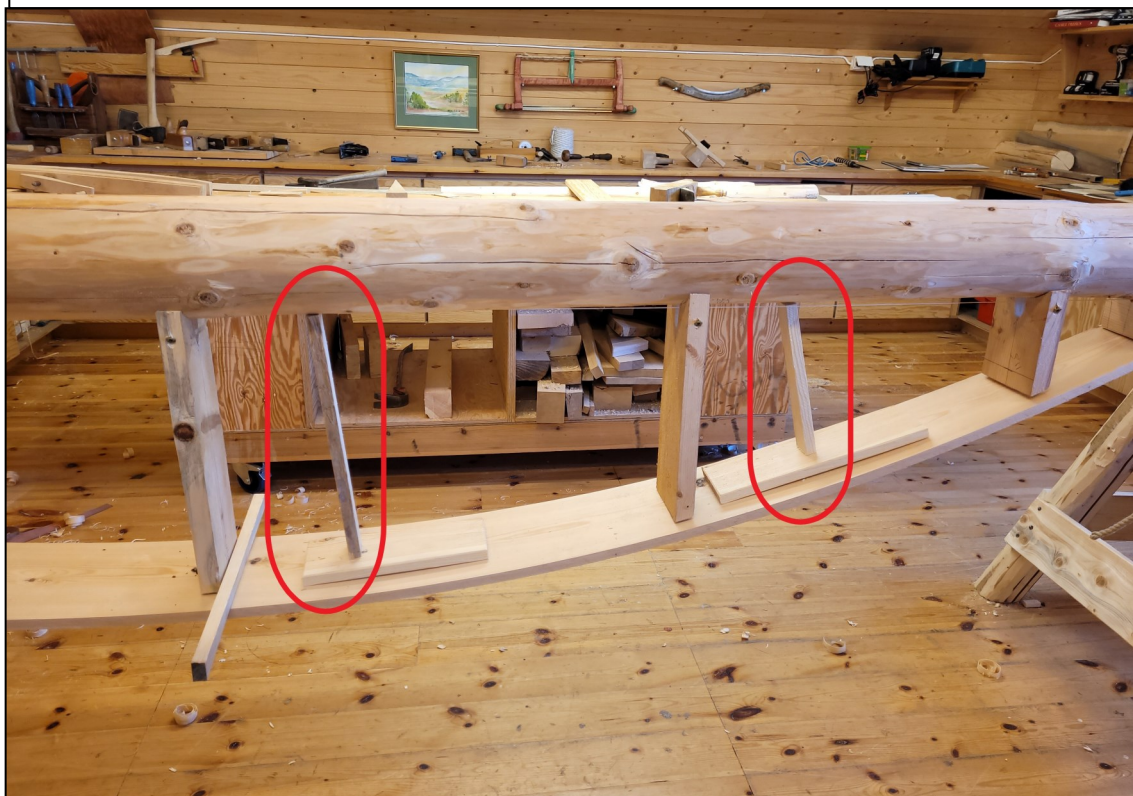
Fig. 8. Utprøving av skoreplassering. Både lengde på skorene og plassering ble undersøkt. Etter en rekke forsøk som også innbar at opptrekket (Fig.9.) ble justert, ble endelig plassering bestemt. Noen få millimeter luft under hvert av de midlertidige avstandsstykkene på samme tid var retningsgivende.

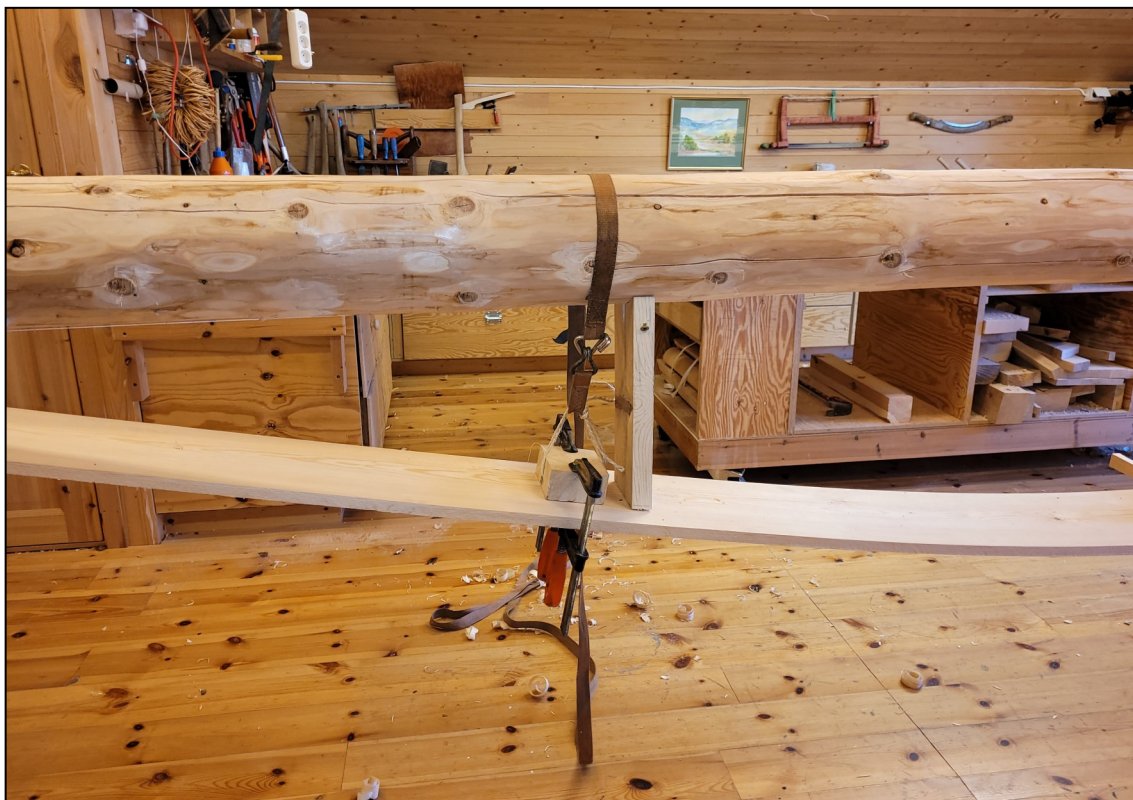
Fig. 9. Opptrekket. Klossen var midlertidig festet med tvinger. Sammen med skorene ble dette punktet også flyttet en del før plassering ble bestemt. Under utprøvingen ble trekket ble justert med lastestrammere. Det vanskelig se på fotografiene til Stigum hvordan denne klossen var festet. Trolig var det en form for jernbolter som ble brukt. Jeg brukte ordinære treskruer med store skiver på undersiden av prambordet.

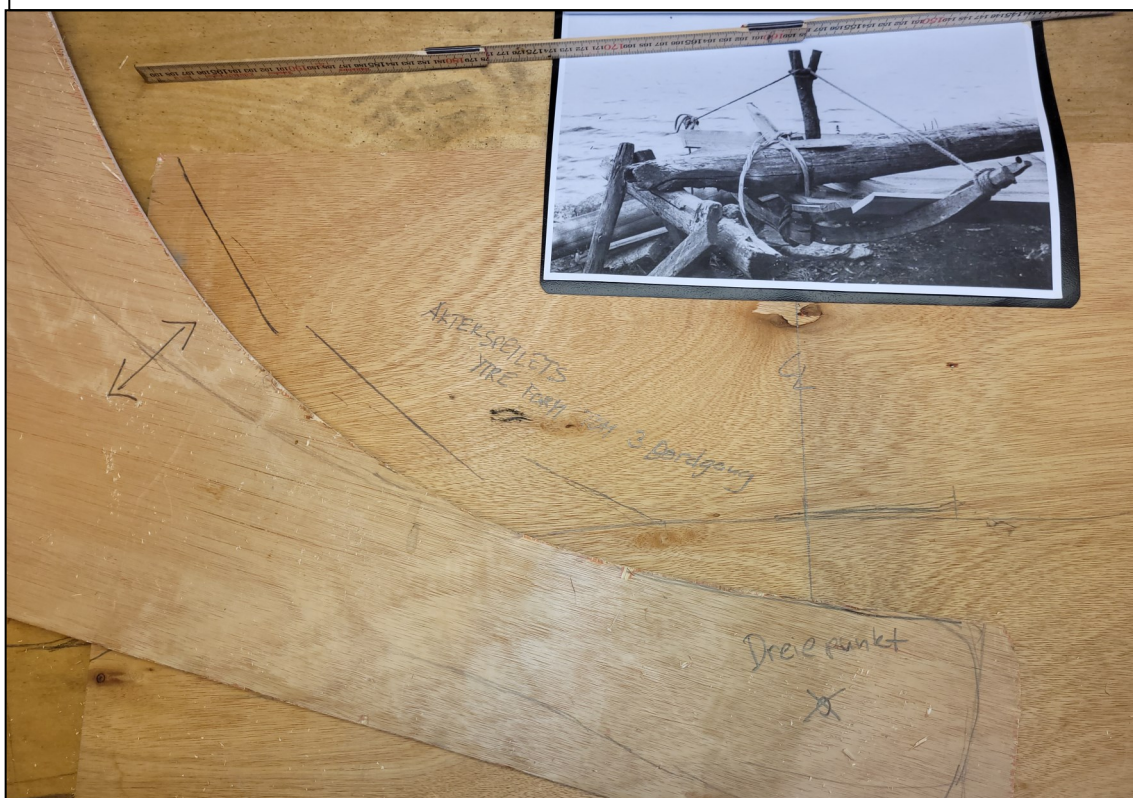
Fig. 10. Støttespantene ble laget av kryssfiner. Strekene markerte akterspeilets ytre side av bordgangene. Det ble konstruert et dreiepunkt og en bue som skulle kunne justeres slik at støttespantet i størst mulig grad kunne være parallell med overflaten av bordene.

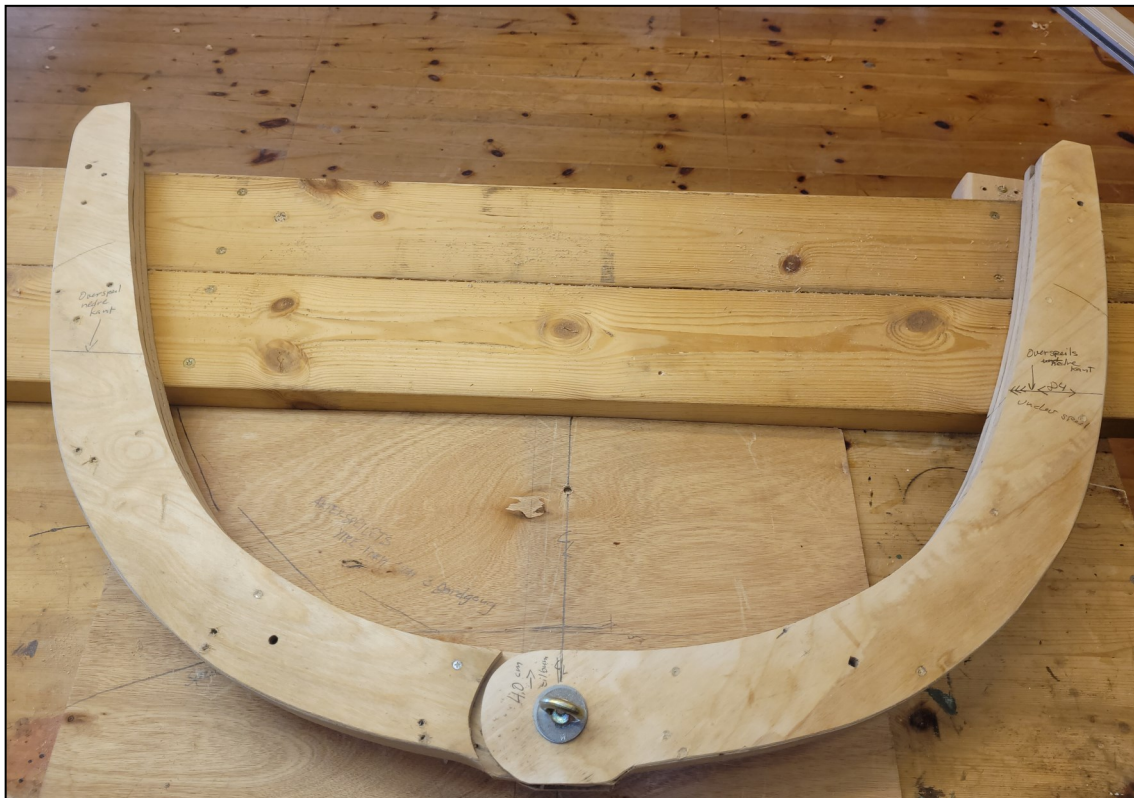
Fig. 11. Det ferdige støttespantet dreide om en bolt og kunne justeres fritt. Fordelen med å konstruere støttespantet på denne måten er at jeg kunne konsentrere meg om funksjonen og hvordan det kan ha blitt brukt under byggingen. Ulempen er at jeg fjernet meg fra det prosessuelt autentiske og på den måten kan ha mistet noen nyanser på veien.

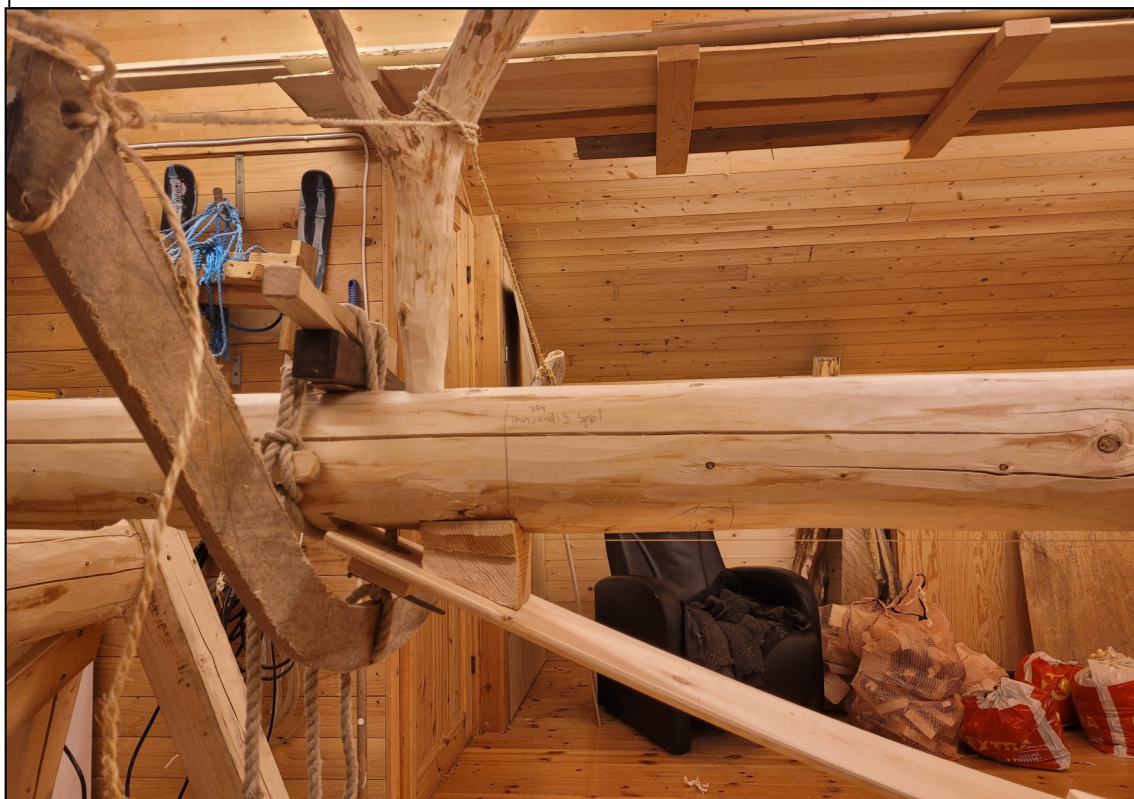
Fig. 12. Fotografiet til Stigum viste ikke hvordan støttespantet framme var utformet. Jeg laget det som et fast støttespant for også å kunne prøve et slikt ut. Ved å aktivt bruke tauet opp til tårnet kunne også dette støttespantet justeres. Det fungerte greit under byggingen av Lårdalspramkopian, men det har trolig vært laget delt slik som støttespantet bak.

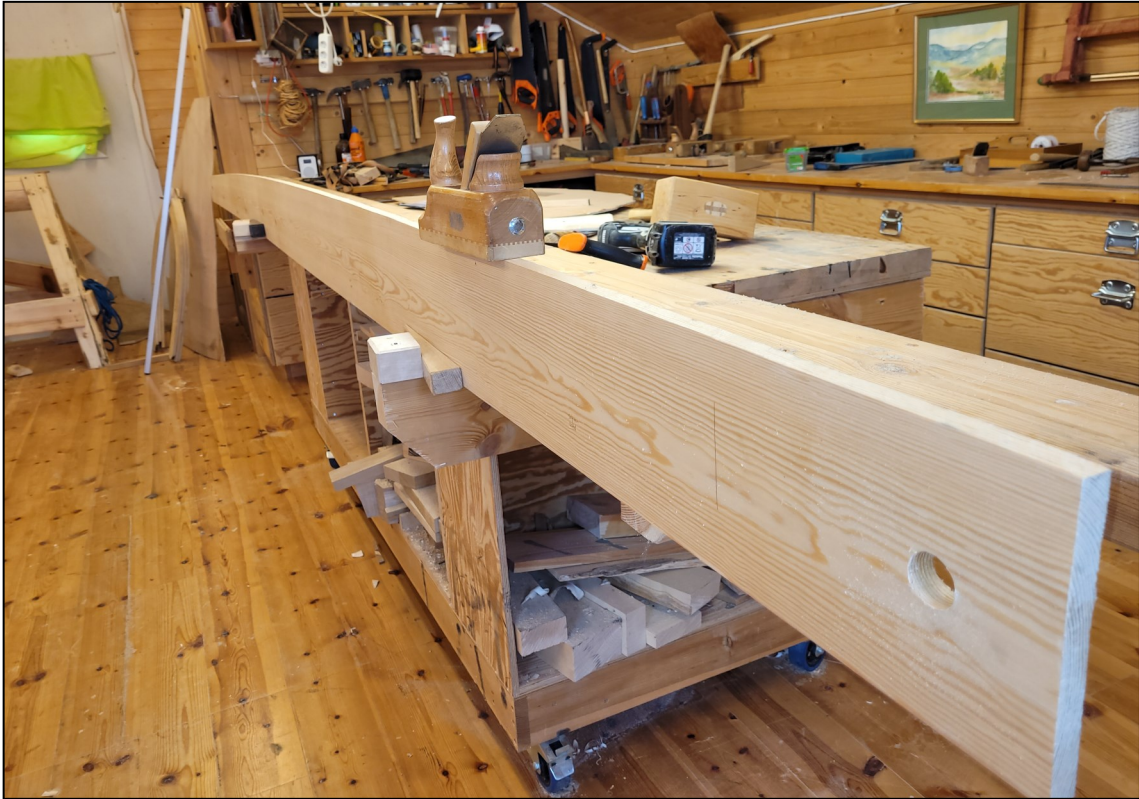
Fig. 13. Prambordet i arbeidsbenken. På Stigums fotografier var det avbildet en enkel arbeidsbenk, bred og lang nok til å legge et båtbord. På siden kunne båtbordet festes enkelt med kiler. Arbeidsbenken ble laget av to bord på til sammen 12 x 2 tommer. Framme på benken var det montert en kloss med noe som så et ut som et kileformet hakk. Jeg lagde en slik, men fant aldri ut hvordan den kunne brukes. Den kan ha vært brukt til å kile fast band for høvling av flatsidene eller ha fungert som en bordstopper.

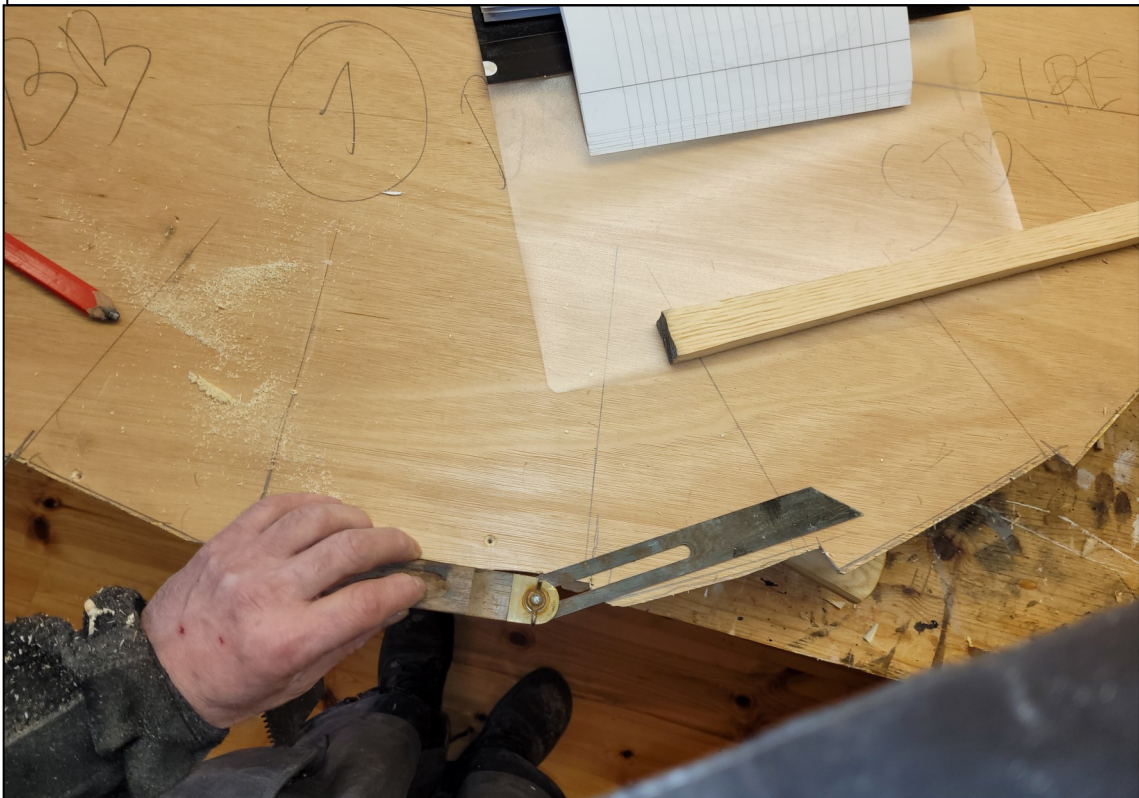
Fig. 14. Til brunfellingen hentet jeg vinkelen på direkte fra modellspantene.

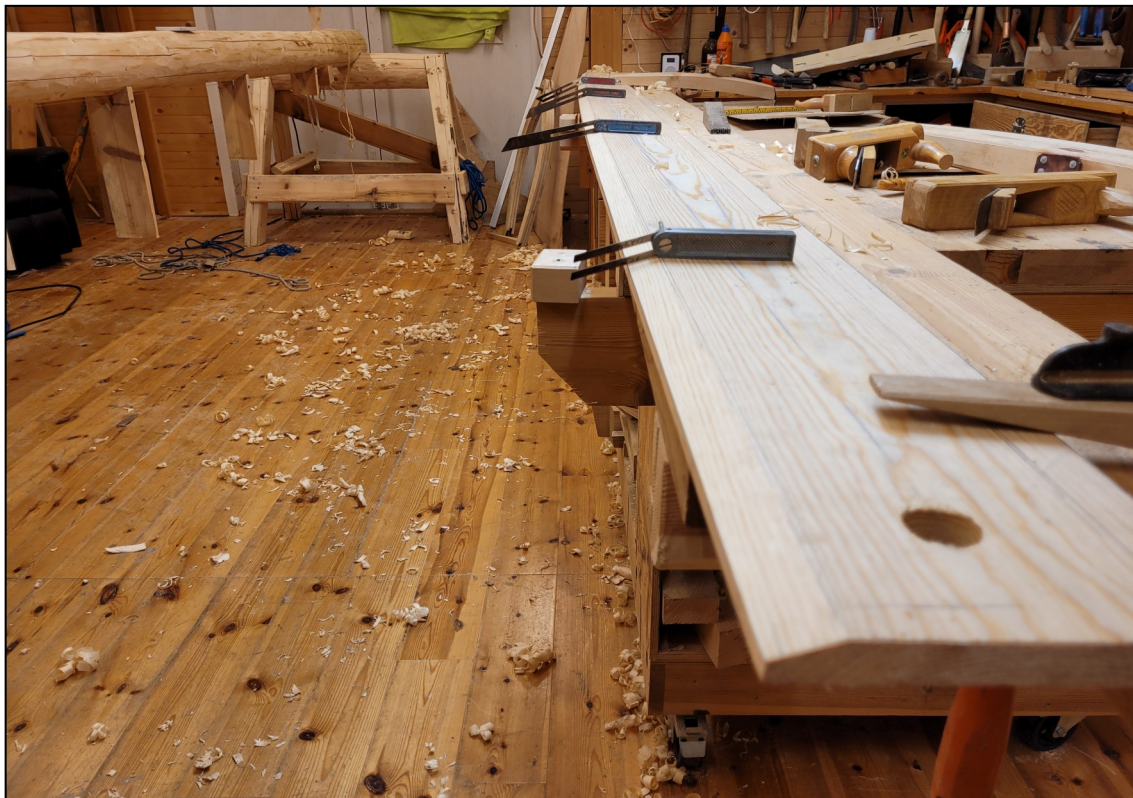
Fig. 15. Vinkelen ble overført fra modellspantene til prambordet. Det ble laget et modellspant for hvert av de 5 målepunktene. Målepunktene er alle satt inntil hvert av banda.

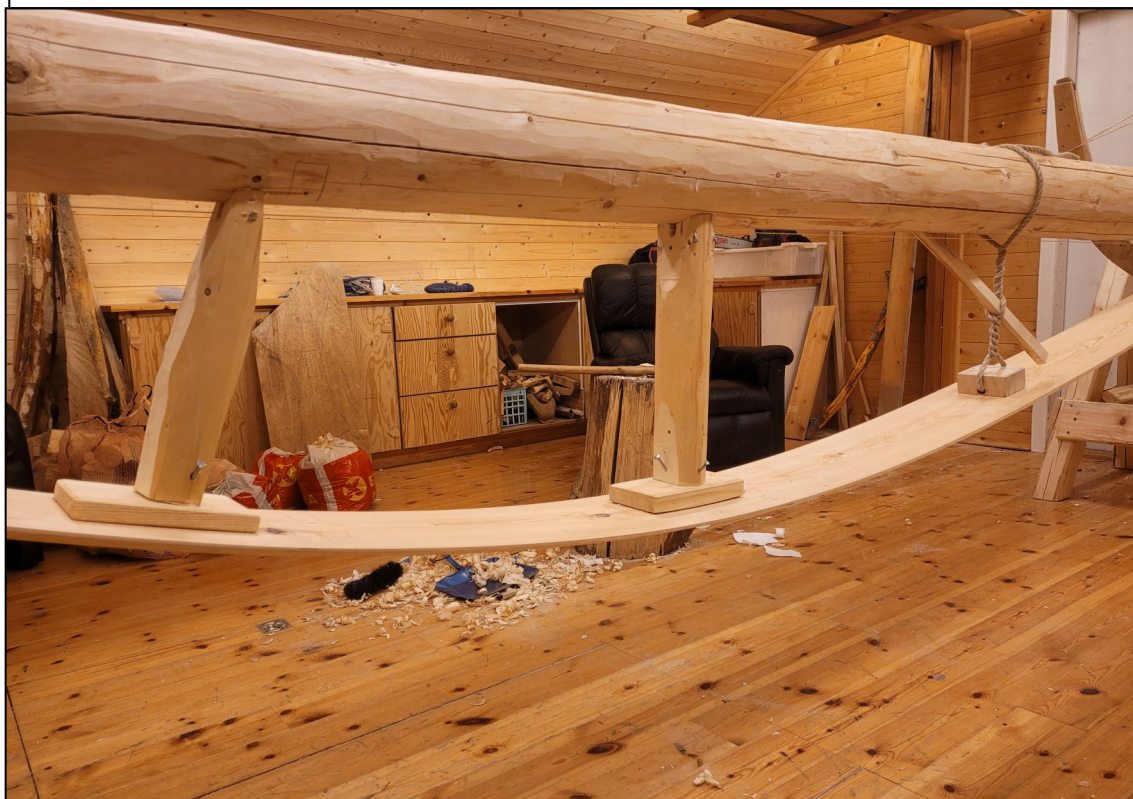
Fig. 16 Prambordet var ferdig høvlet, kantene brukket og brunfelling på plass. Den endelige plassering av skorer og opptrekk er bestemt. Prambordet ble festes framme først og ble deretter bøyd opp bakover, over den akterste skoren. Når bordet var festet bak, ble den fremste skoren satt og opptrekket vinnet opp. De midlertidige avstandsstykkene var nå fjernet.

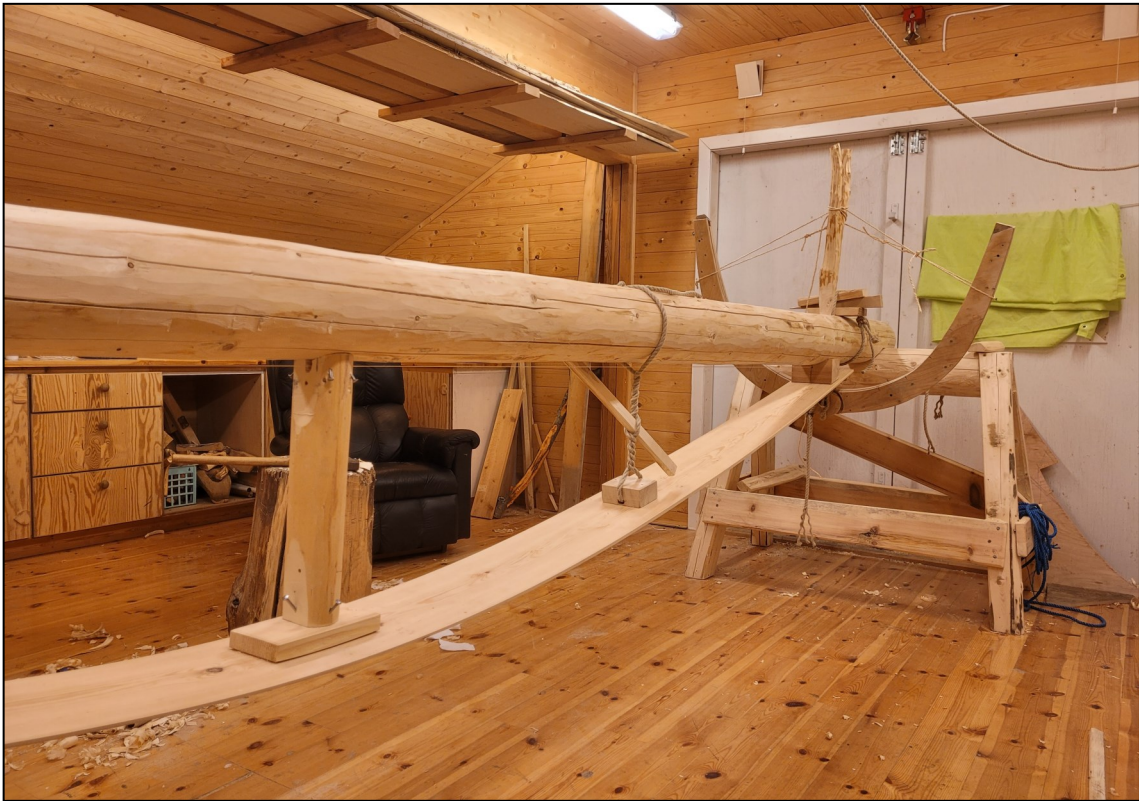
Fig. 17. Når prambordet var ferdig montert ble støttespantet festet med tau. Vinkelen på støttespantets armer kunne nå justeres trinnløst med tau som var festet i tårnet.

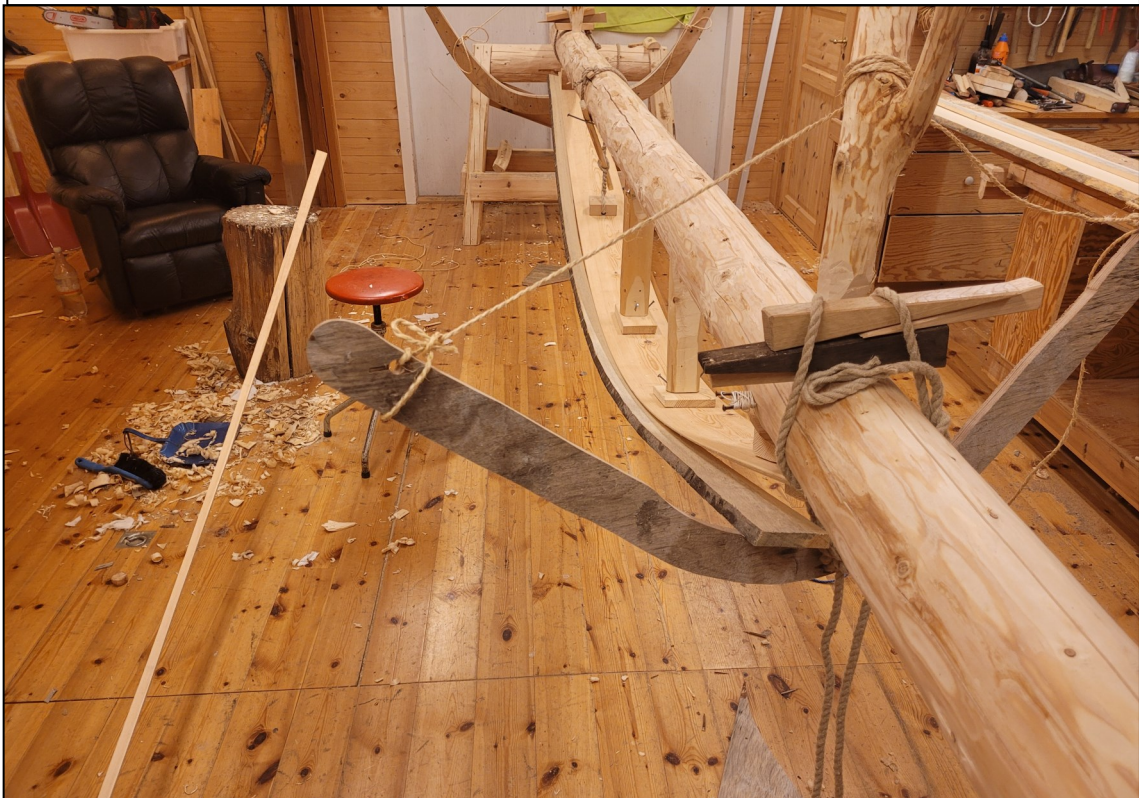
Fig. 18. Et vrakbord ble brukt som malbord for å avtegne underkanten på den neste bordgangen. Malbordet måtte bøyes helt opp og festes tett inntil foregående bord før det kunne vise det neste bordets sanne form.

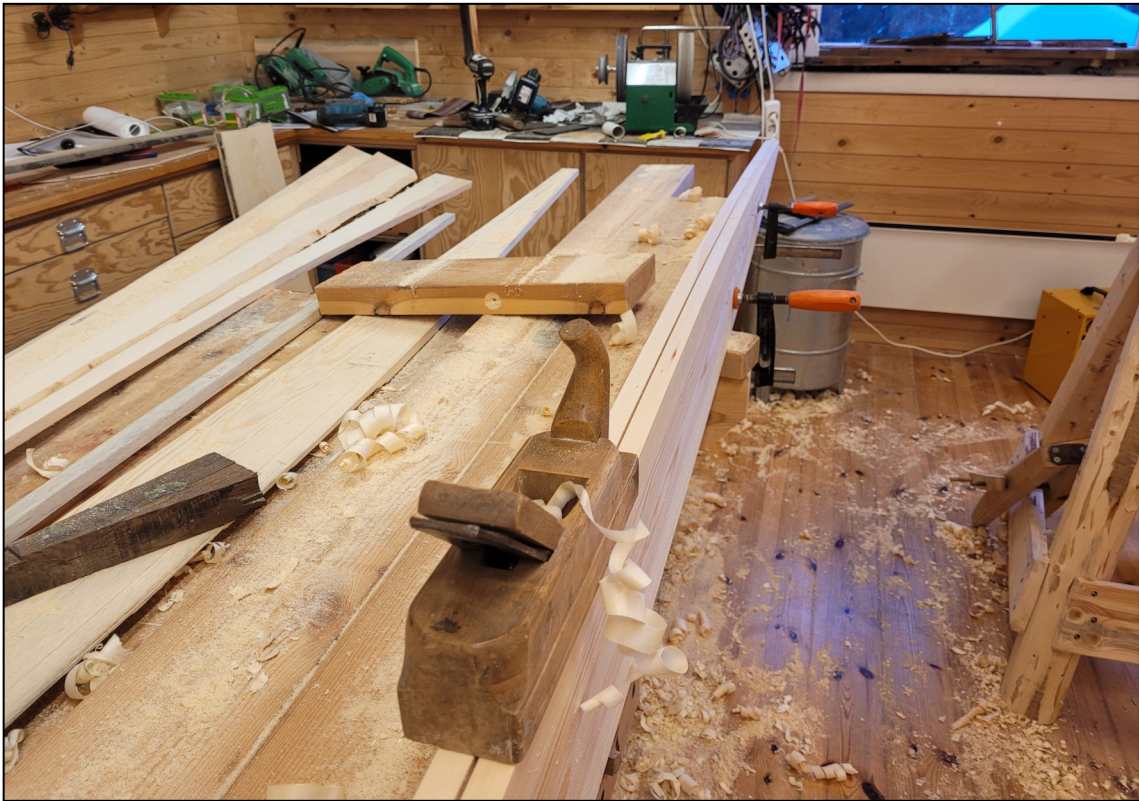
Fig. 19. På Lårdalsprammen var det forskjeller på bordbreddene fra side til side. Det varierte opp mot 3 cm. Jeg valgte å lage bordene like etter et gjennomsnitt av oppmålingen. Bordene ble stukket ut og høvlet som par. Bredden på sua varierte også. Båtbyggeren har trolig improvisert og har i liten grad høvlet bordene som par.

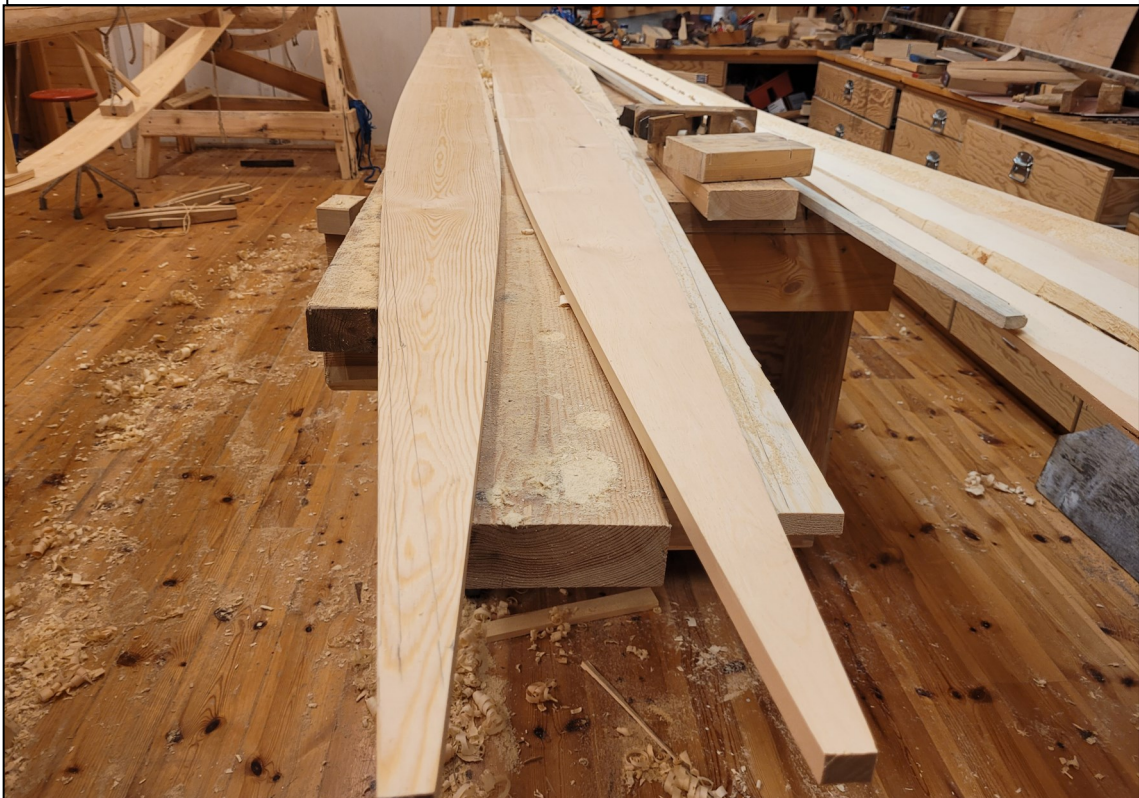
Fig. 20. De første to bordgangene gikk nesten i en spiss opp mot framspeilet. De to neste bordgangene bygde høyde. Bredden på bordene var størst ved ro-toften. Det er her prammen har størst behov for volum og oppdrift. Den lille tjønnprammen har trolig vært brukt mest med en person ombord. Bruken av båter er viktig for å forstå formen.

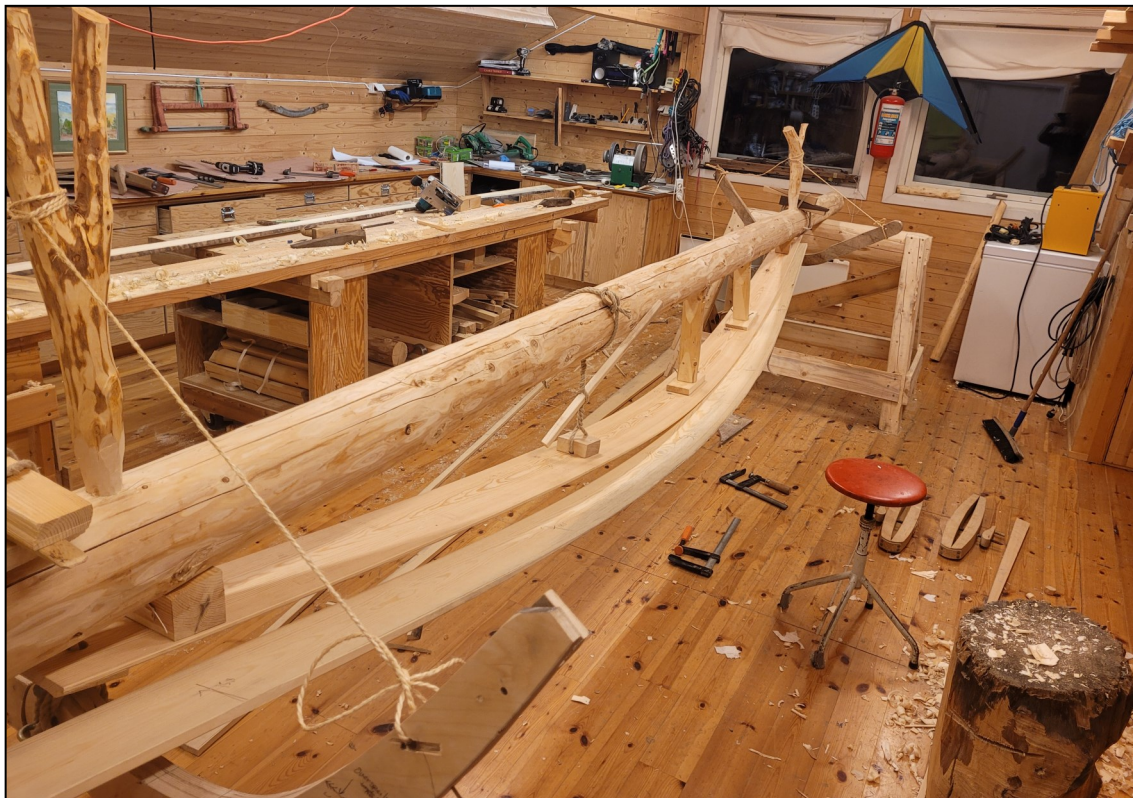
Fig. 21. Det første bordet ble lagt opp i støttespantet på hver side og ble bøyd ned under prambordet. Underveis ble det prøvd ut forskjellige høyder og vinkler på støttespantene.

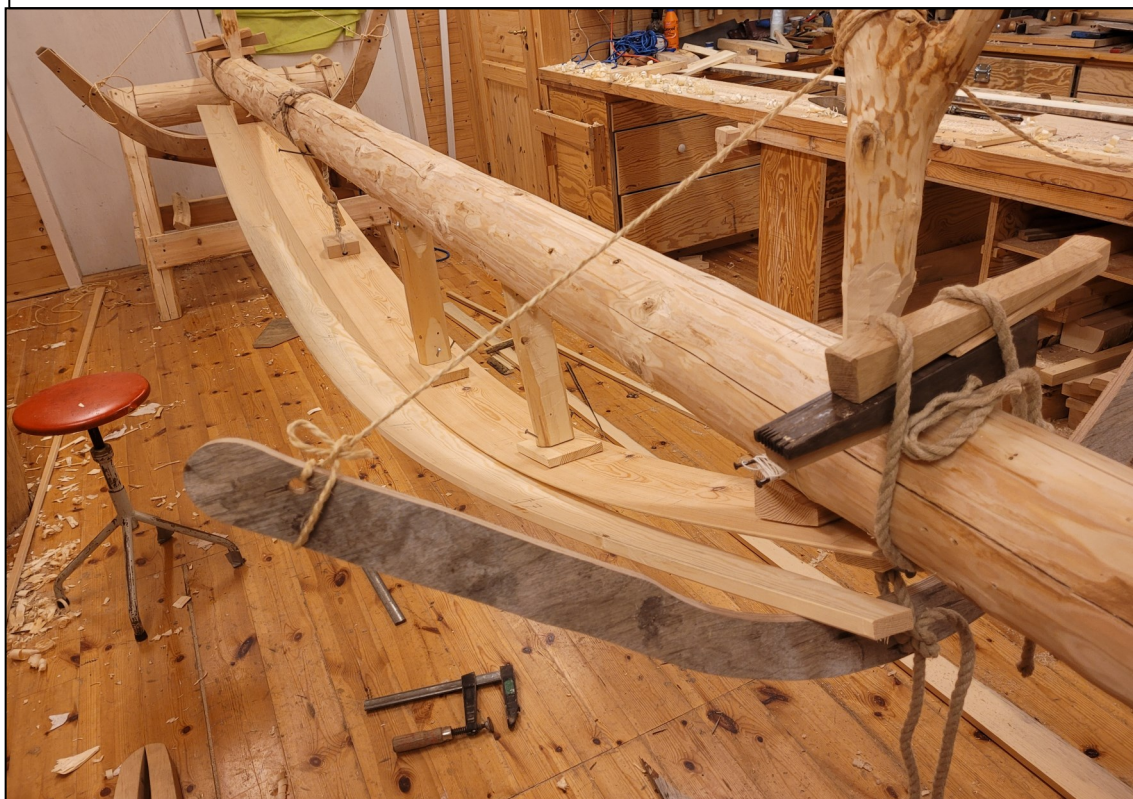
Fig. 22. Både fremme og bak ble bordet liggende med en glipe på 10 cm. Uten båtklemmer ble ikke bordet liggende på plass hvis støttespantet ble hevet ytterligere. Med støttespantet festet høyere opp mot prambordet økte vanskeligheten med å få bordet på plass. Med vidje til innfesting av støttespantet ville høyden vært fiksert og ikke regulerbar. Etter noen forsøk med forskjellige høyder, festet jeg støttespantene permanent.

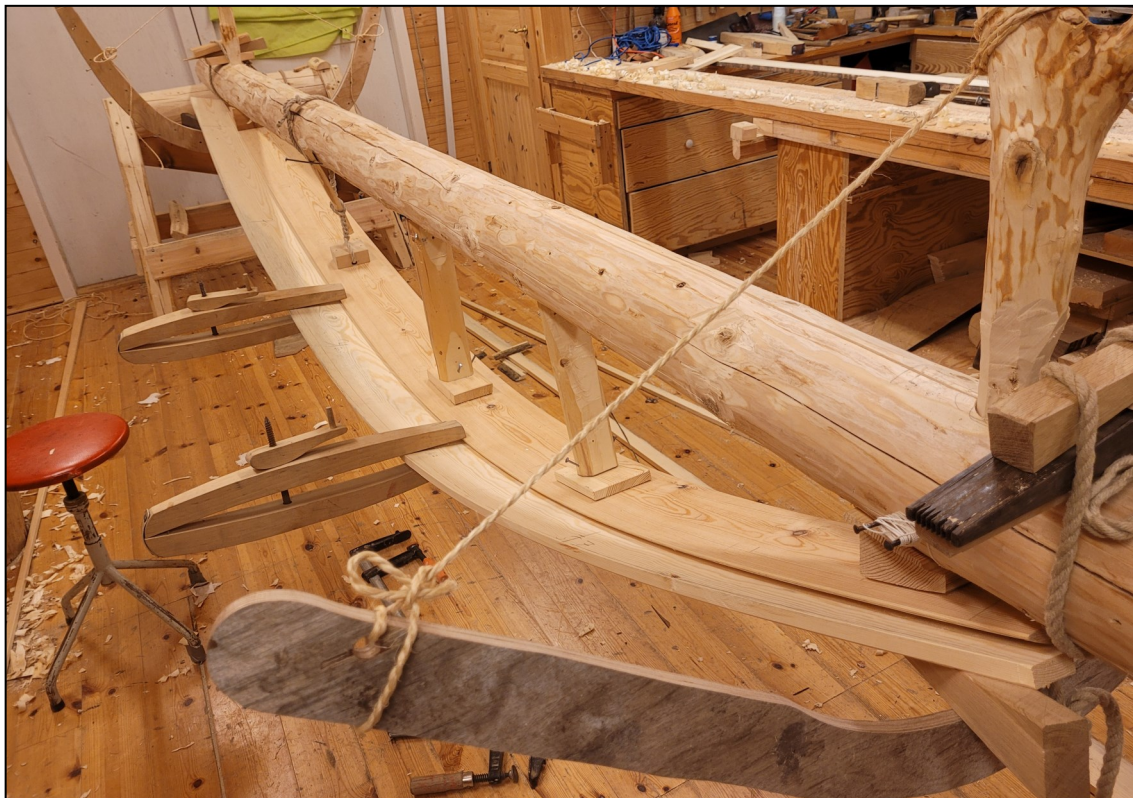
Fig. 23. Med bordet holdt på plass med båtklemmer, ble prambordet kilet opp fremme med en trekile mellom bord og støttespant. Den siste glipen mellom bordene ble trukket i hop med tau og et vinnebord. På dette bildet har jeg ennå ikke festet den trekantede klossen på oversiden av byggestokken. Tauet med vinnebordet sklei framover på grunn av vinkelforskjellen mellom byggestokken og prambordet. Når trekantklossen kom på plass, ble denne prosessen langt enklere.
