## Vedlegg 2. Kopibyggning av Lårdalsprammen

Lårdalsprammen var en liten tjønnpram som har levd et langt liv, i Espelid tjønna Eidsborg, før den ble pensjonert for mange år siden. Prammen var bare 13,5 fot lang. Den hadde et par med tolleganger. I tillegg til roeren var det plass til en person til på ei tofte ved bakre speil. Prammen var solid bygget med tykke bord, band og opplengere. Prammen fikk et noe lettere uttrykk ved at det ikke var noen form for belasting på ripa.

I dette vedlegget er det fotografi fra byggingen av en kopi av Lårdalsprammen. Det er benyttet støttematerialer og byggetode slik som vist på Hilmar Stigums fotografi fra Lårdal i 1943.

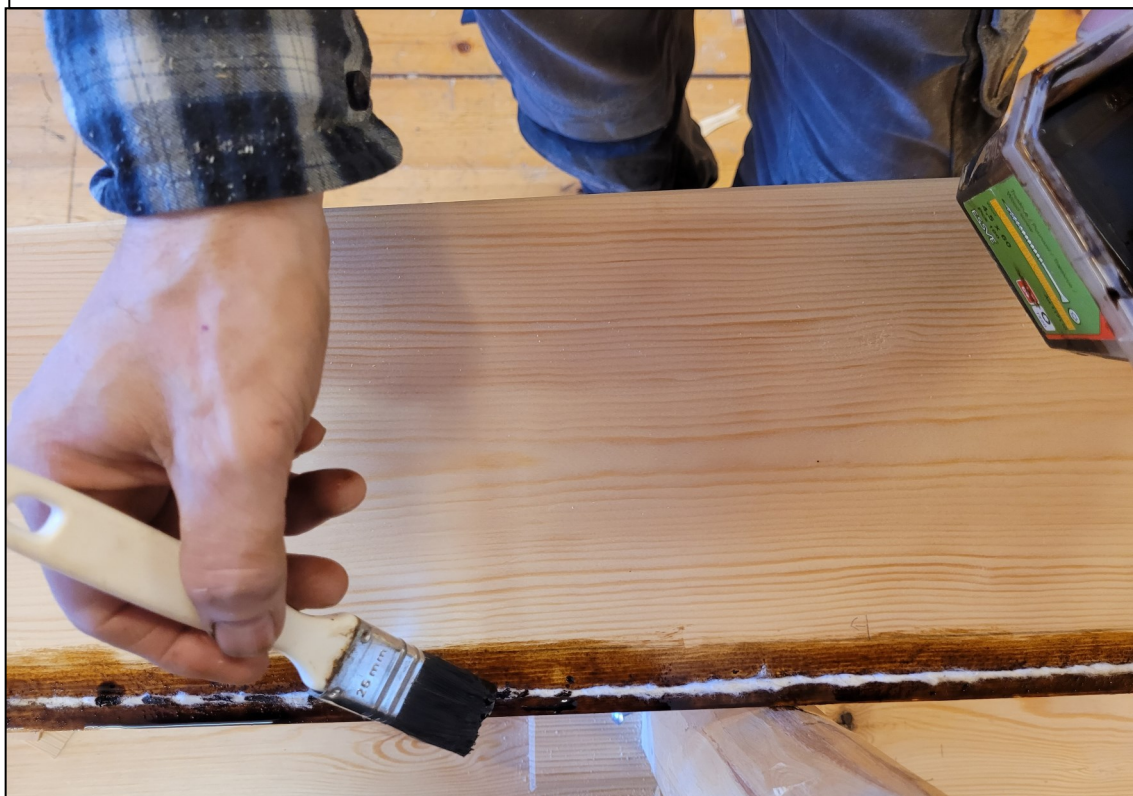
Fig. 24. Sua mellom bordene ble tjæret og en sitråd av bomull lagt midt i sua. Tjære i sua har vært benyttet, men sitråd er jeg usikker på om har vært i bruk. Det var ikke mulig å fastslå dette ut i fra undersøkelsen av Lårdalsprammen.

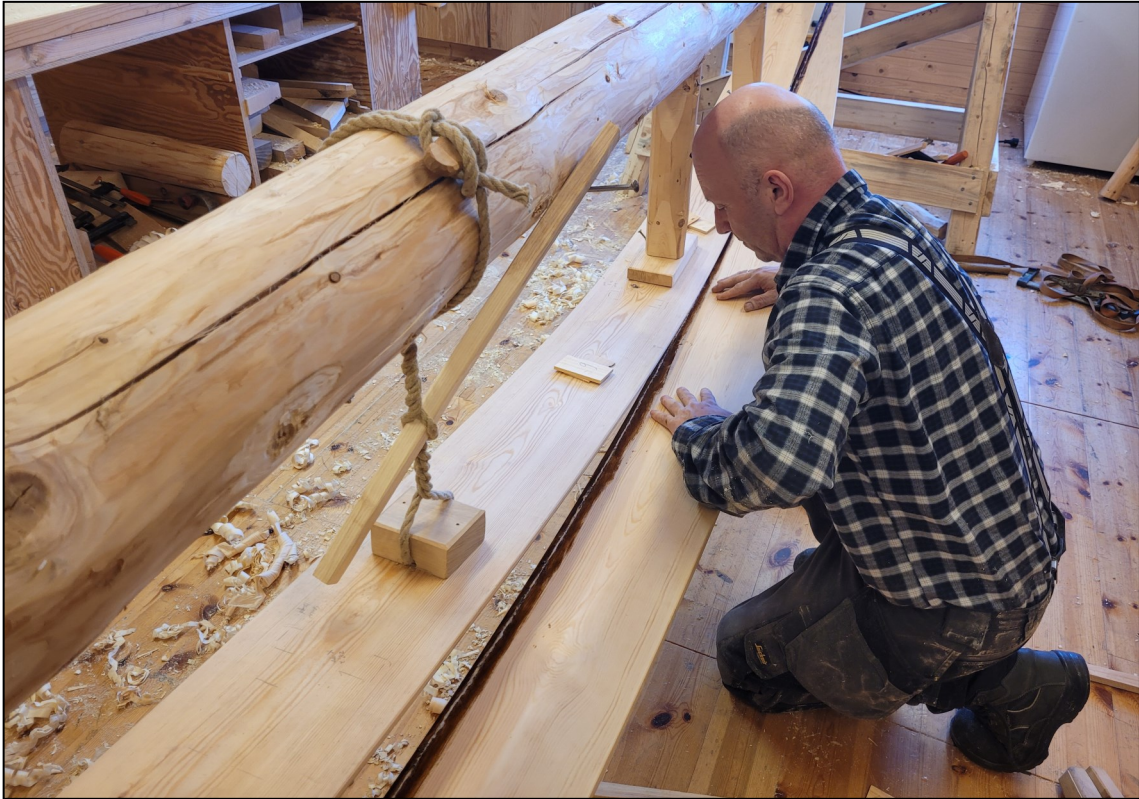
Fig. 25. Det første bordet er klart for montering etter mange runder med utprøving. Bordet ble lagt opp i støttespantene og klemt ned under prambordet.

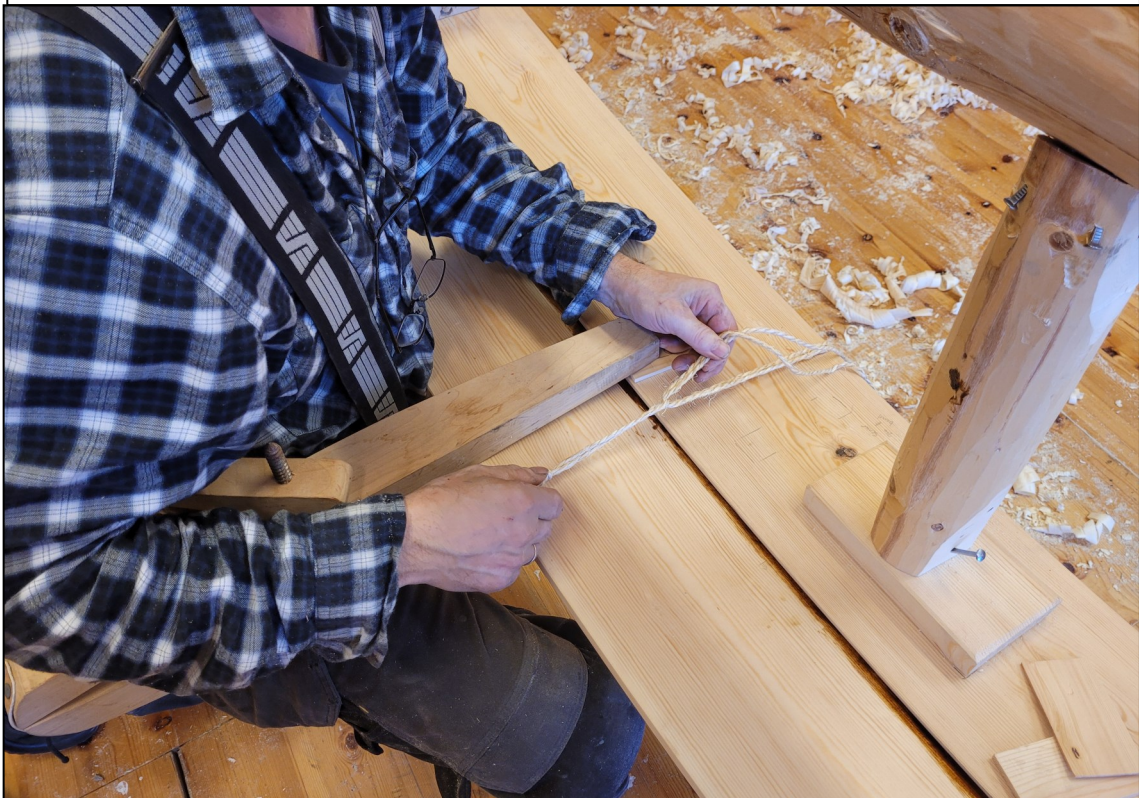
Fig. 26. Med en hyssingstump ble bordet holdt på plass inntil alle klemmene var festet. Med innfesting fra midten og ut mot hver ende av båten viste det seg at dette var nødvendig. Tilsvarende surring ble brukt til og med tredje bordgang.

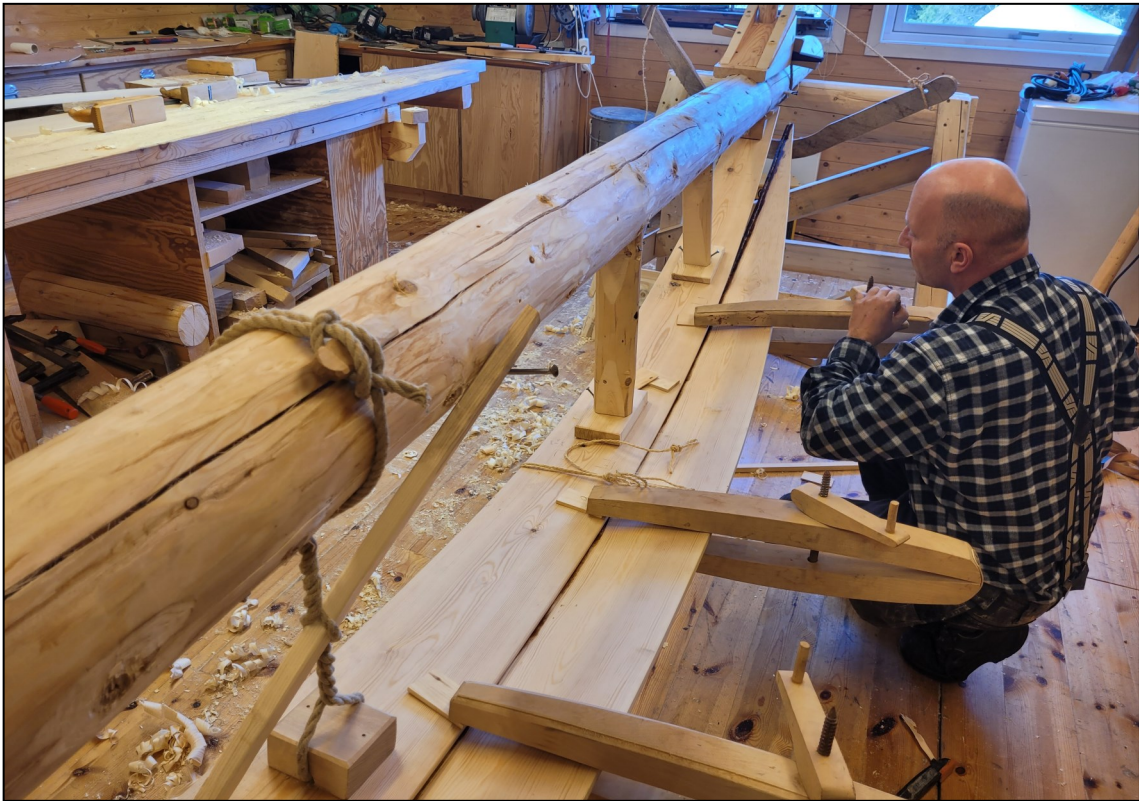
Fig. 27. Bordet festes fra midten og ut mot hver ende. Jeg vet ikke hvordan båtbyggeren, i 1943, festet bordene. Jeg brukte båt-klemmer med aner i Hardanger. Klemmene viste seg å være for store og bak-tunge. Det endte med at jeg modifiserte fire av klemmene slik at de ble lettere og kortere.

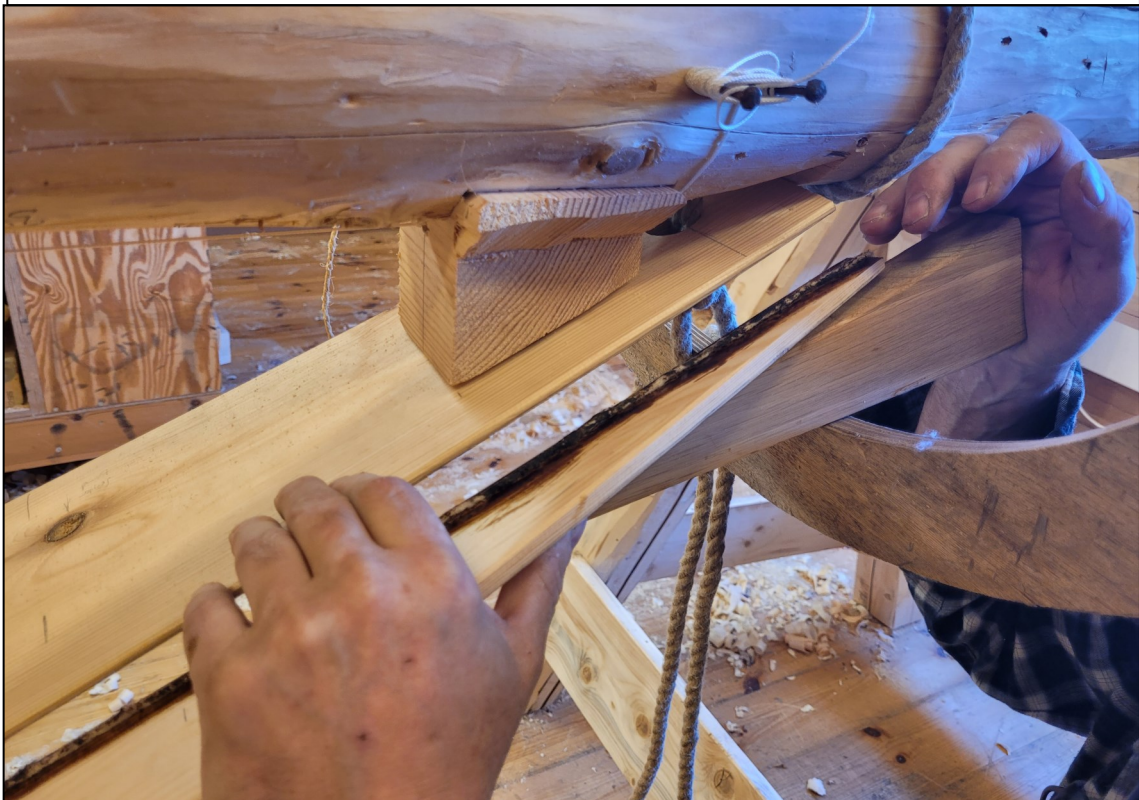
Fig. 28. Framme ble bordet klemt opp med en kile mot støttespantet.

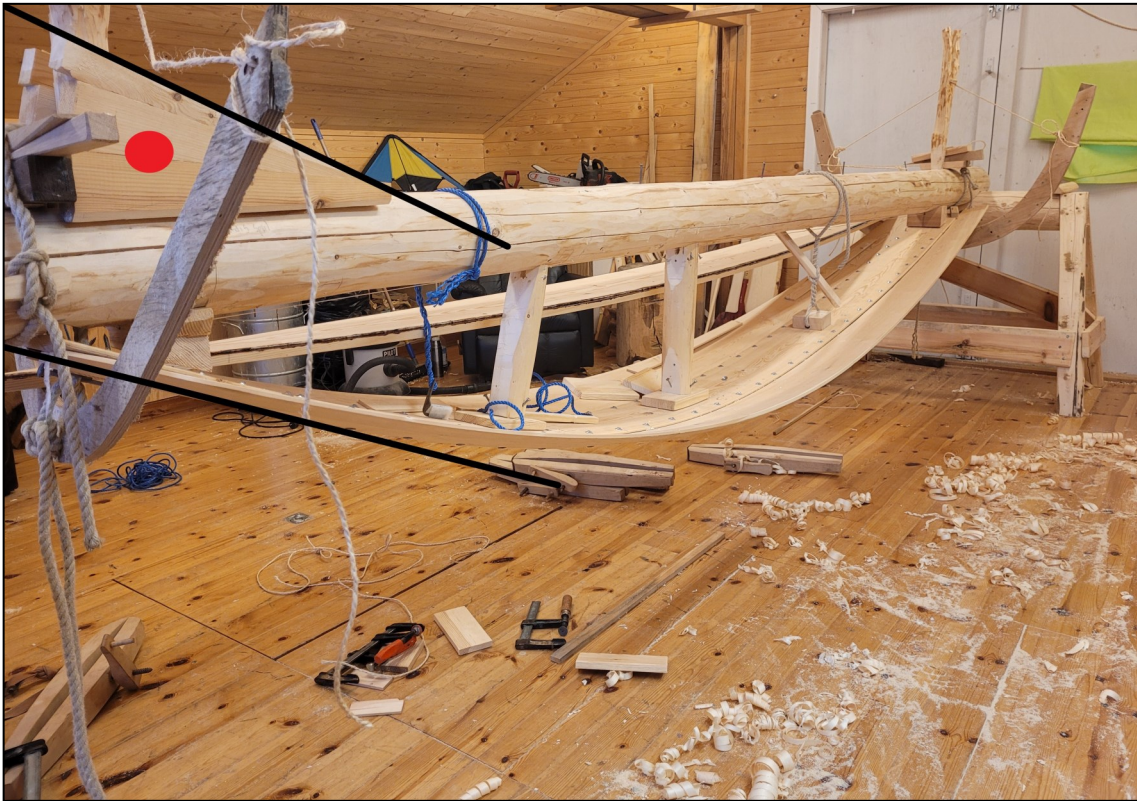
Fig. 29. Begge bordgangen i første omfar på plass. Trekantklossen var festet ved fremre tårn (rød prikk). Trekantens øvre flate dannet en nesten parallell linje med båtbordene og gjorde det enklere å bruke tau for å vinne opp den siste glipen mellom bordene.

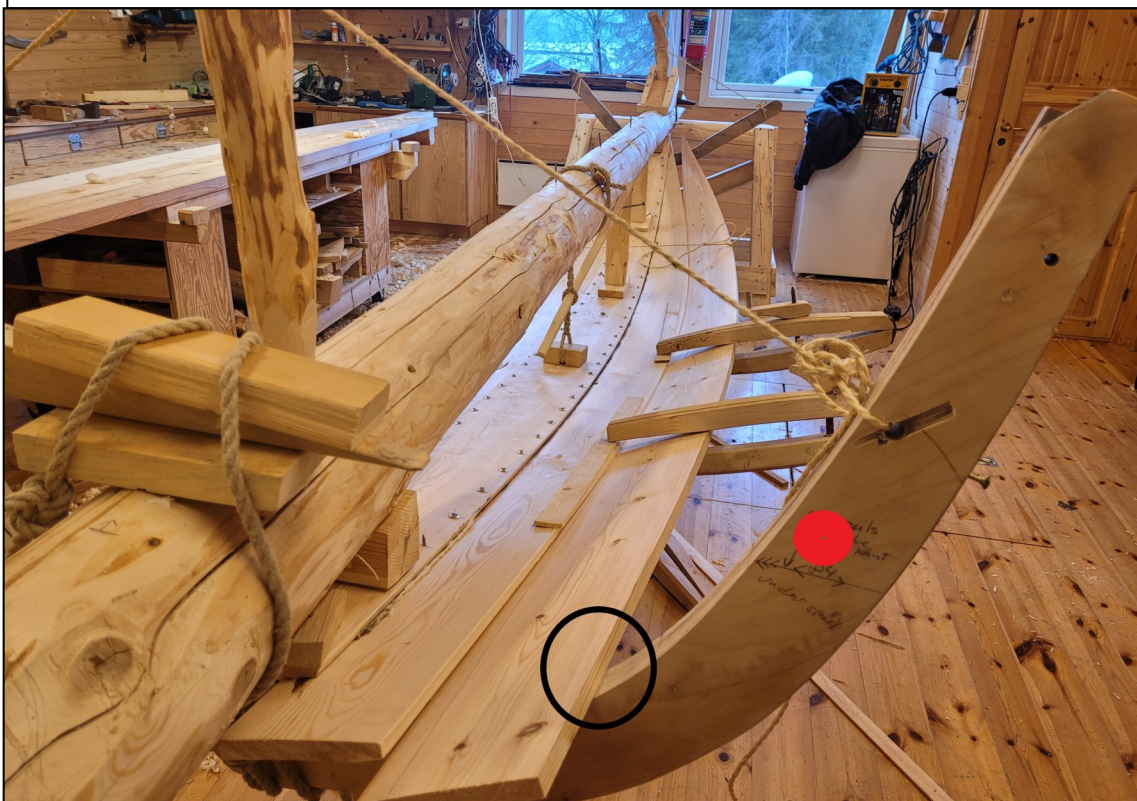
Fig. 30. Ved andre bordgang ble samme prosedyre gjentatt; bordet ble lagt opp i støttespantene og festet først på midten og deretter ut mot endene. Det leddete støttespantet (rød prikk) ble strammet opp slik at bordet fikk rett høyde og legg. Overkanten av bordet lå i mot støttespantet (svart sirkel). På undersiden og i nedkanten av bordet ble det presset opp med en kile (ikke synlig på bildet).

Fig. 31. Tilsvarende operasjon som på fig 30 kunne av og til også gjøres kun med en kile.

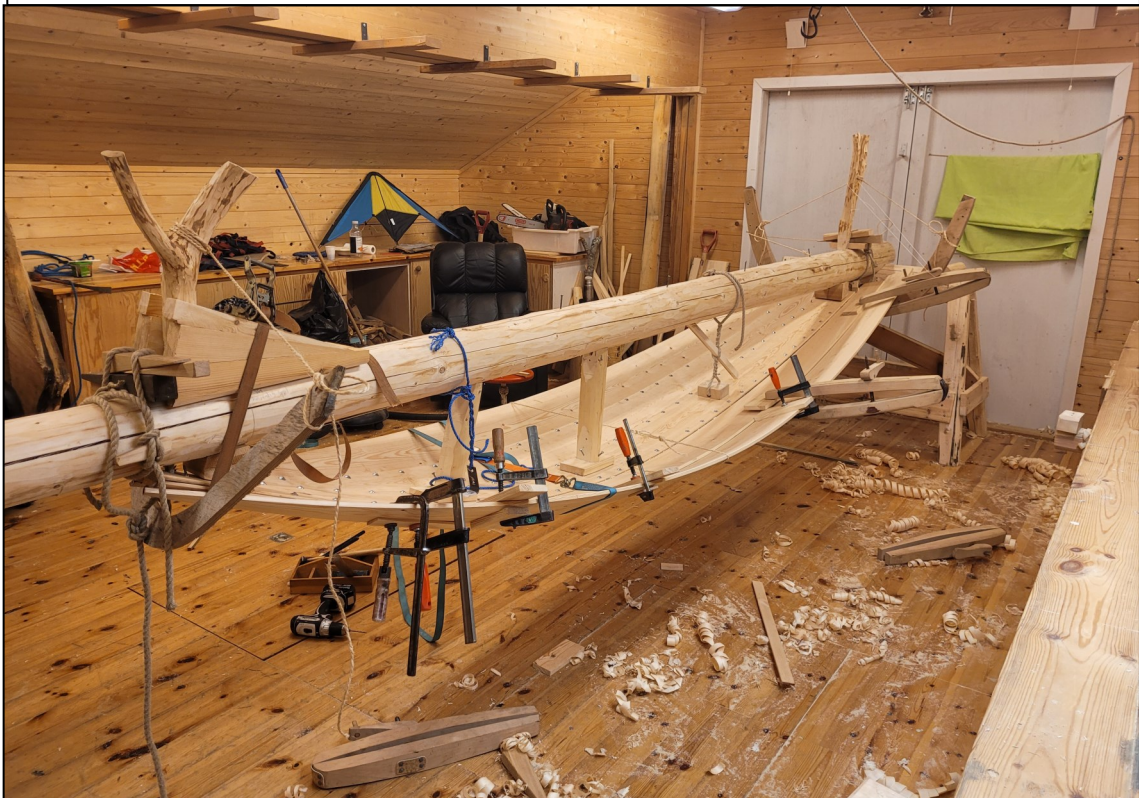
Fig. 32. Når bordene var sømmed, hadde ikke støttespantene lenger noen funksjon. Det gjorde at støttespantet fremme kunne slippes løs på den siden bordet var festet og dras ekstra opp på den siden det skulle et på nytt bord. Skruetvingene bortetter båtbordet holdt på plass en liten bordbit som markerte kanten på sua og hindret båtbordet fra å skli innunder forrige bordgang før det ble festet.

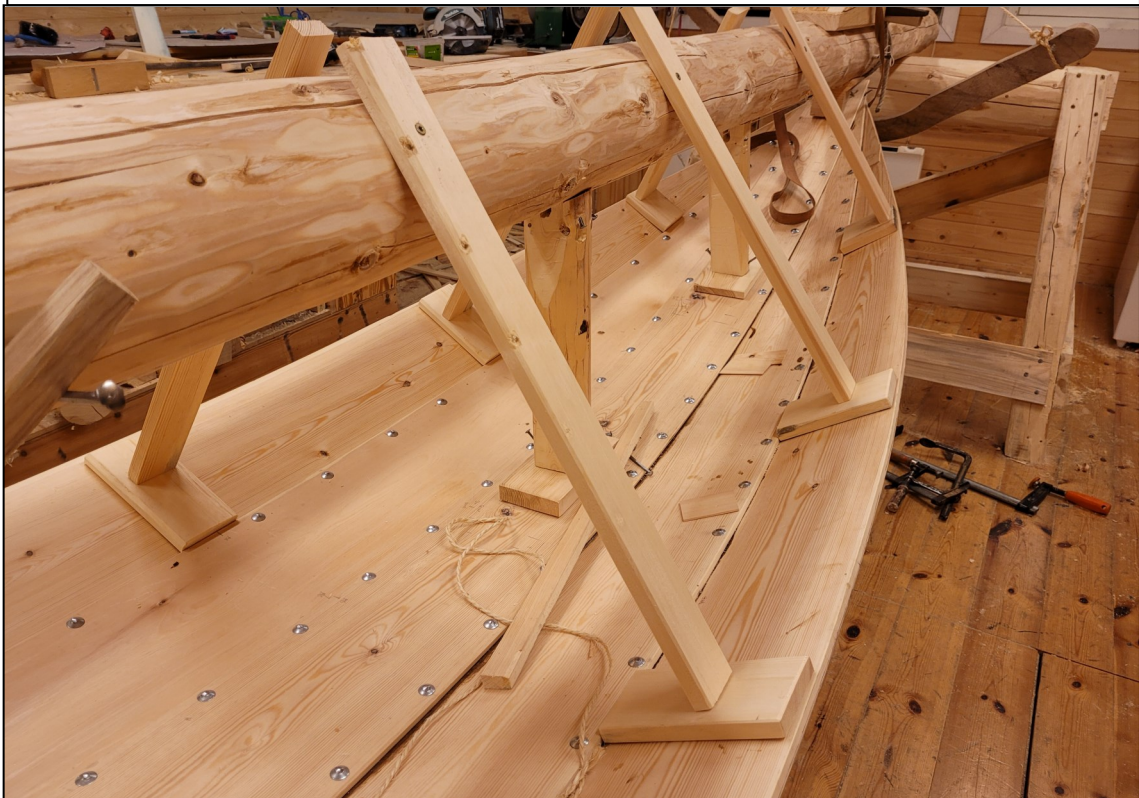
Fig. 34. Før tredje bordgang skulle bøyes på plass, gjorde jeg et forsøk med å stabilisere formen fram-  
me i prammen. Skorene bøyer ikke ut eller former boardet, men holder boardet på plass slik at det mot-  
står innbøyning fra neste bordgang som skal på. Metoden kan ha vært brukt.

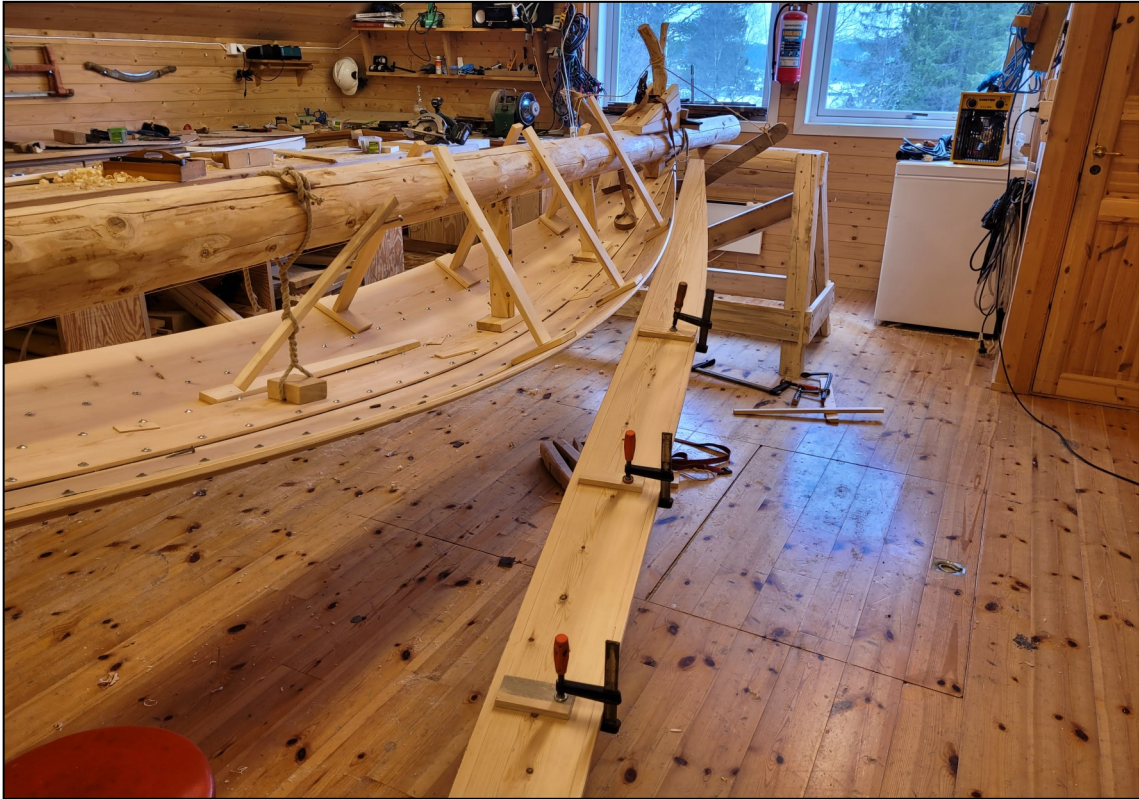
Fig. 35 Underveis ble det forsøkt å feste bordet fremme for så å bøye det på plass bakover. Det fungerer ikke. Prammen hang under byggstokken som en kirkeklokke. Ved ensidig press på denne måten, vippet prammen til siden og byggstokken rullet uten stor nok motstand til å få bordet på plass.

Fig. 36 Som i fig 35 ble det også forsøkt å feste bordet bak først. Det fungerte like dårlig.

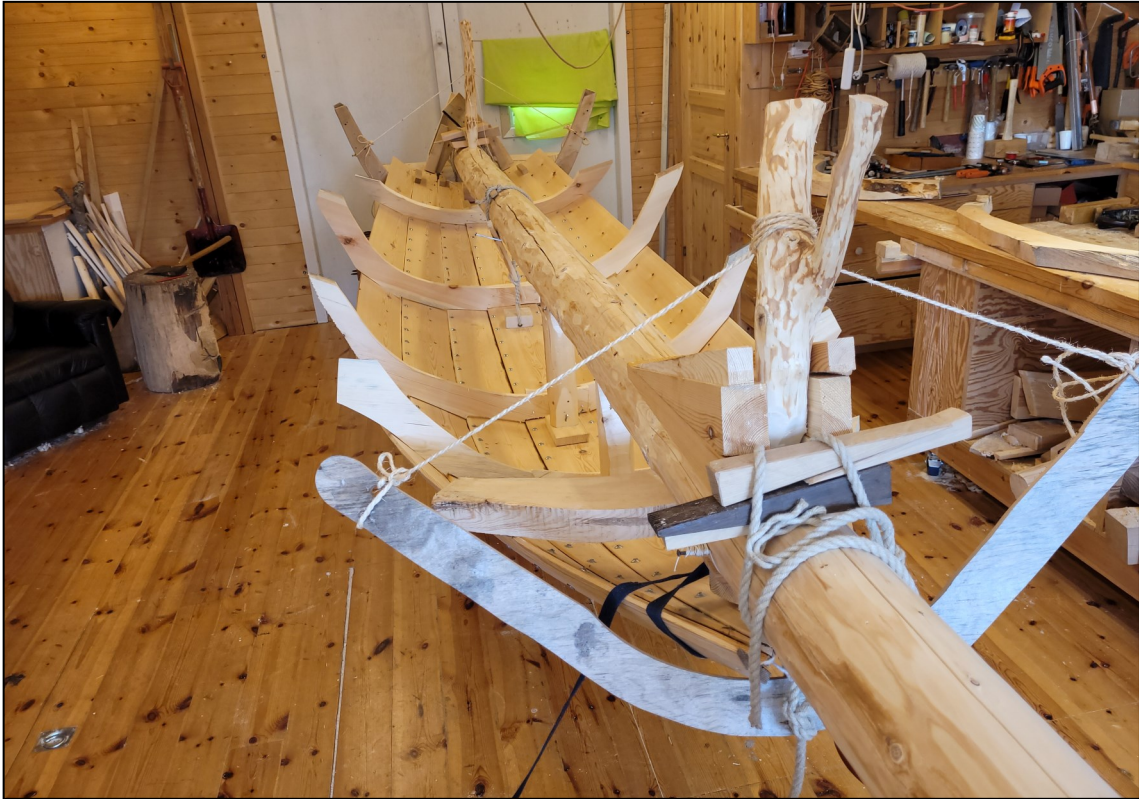
Fig. 37. Med tre bordganger på plass var det på tide å felle banda ned i prammen. Hjelpespantene blir brukt som maler for å finne emner til banda.

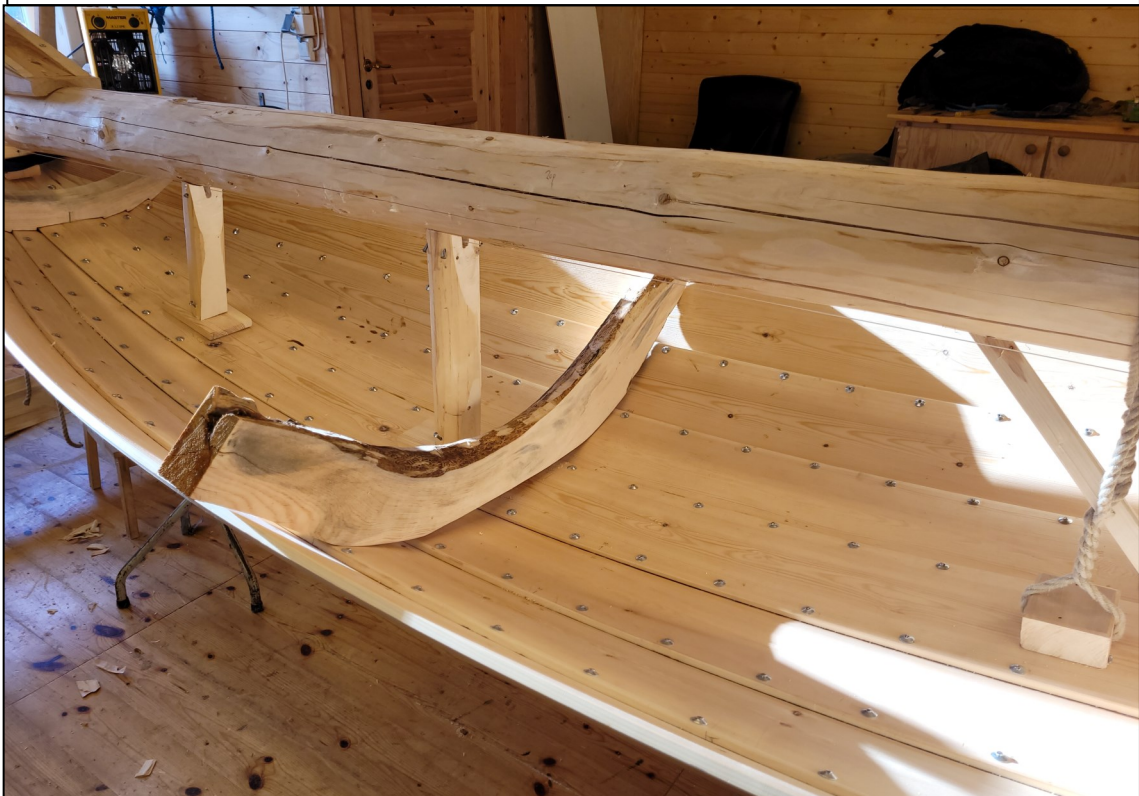
Fig. 38. De fleste banda i Lårdalsprammen er grenkroker. På større prammer har rotkroker slik som denne også blitt benyttet. Mine materialer var ikke prima og heller ikke tørre nok. Planlegging og innhenting av emner til innved har vært gjort i god tid, gjerne mer enn ett år før bygging.

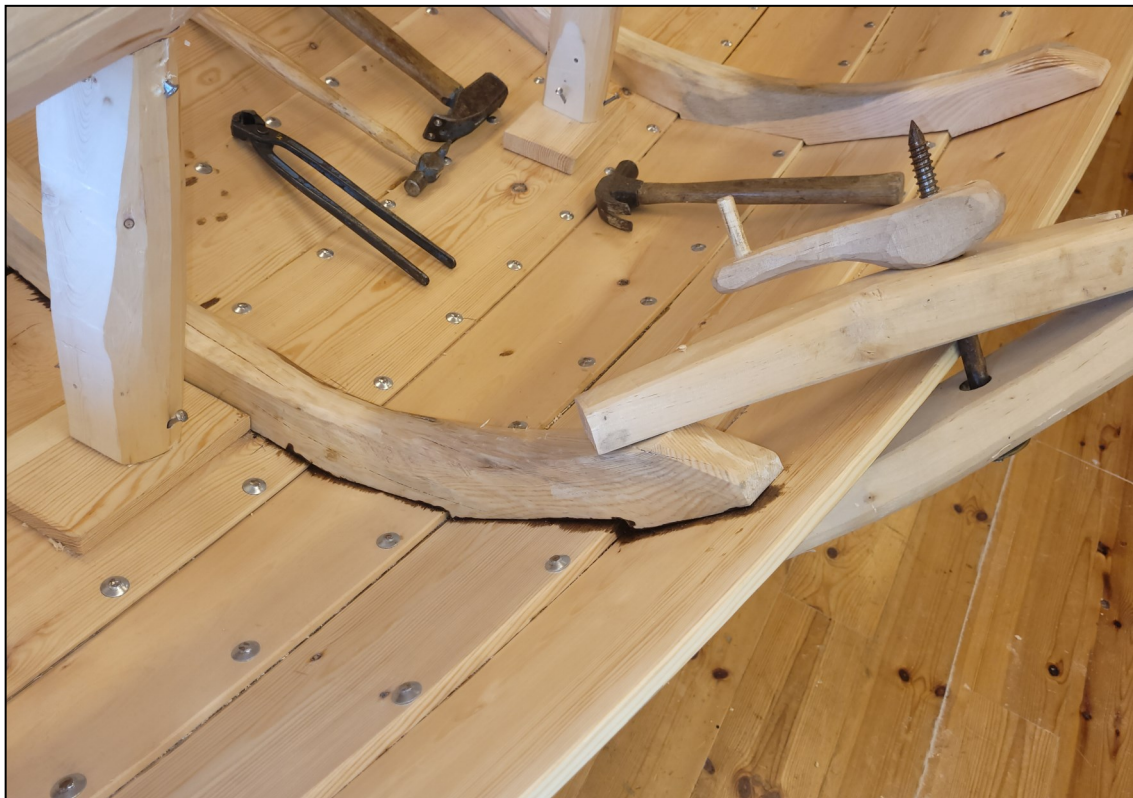
Fig. 39. Banda ble festet med spiker og roe. I Lårdalsprammen var banda festet med trenagle. Tjære ble smurt i alle sammenføyninger.

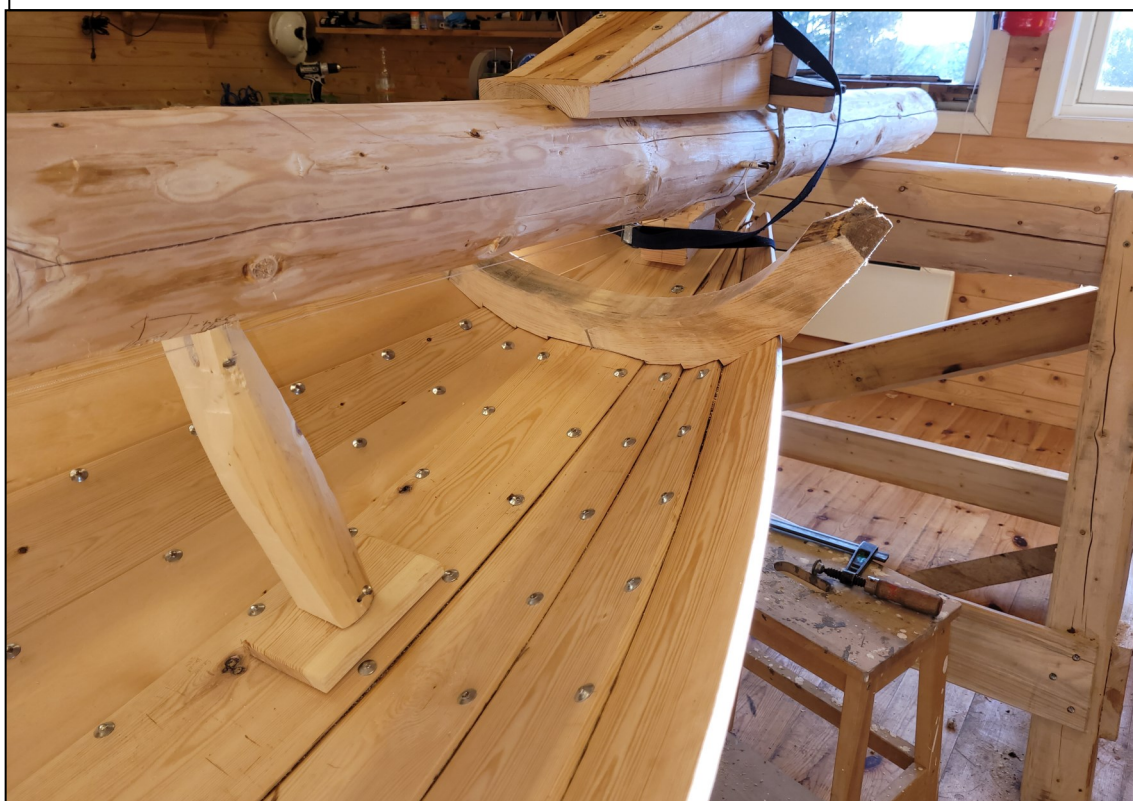
Fig. 40. Med et bredere prambord ville det vært lettere å feste frambandet. Både klinking av søm og felling av band var utfordrende oppunder byggestokken.

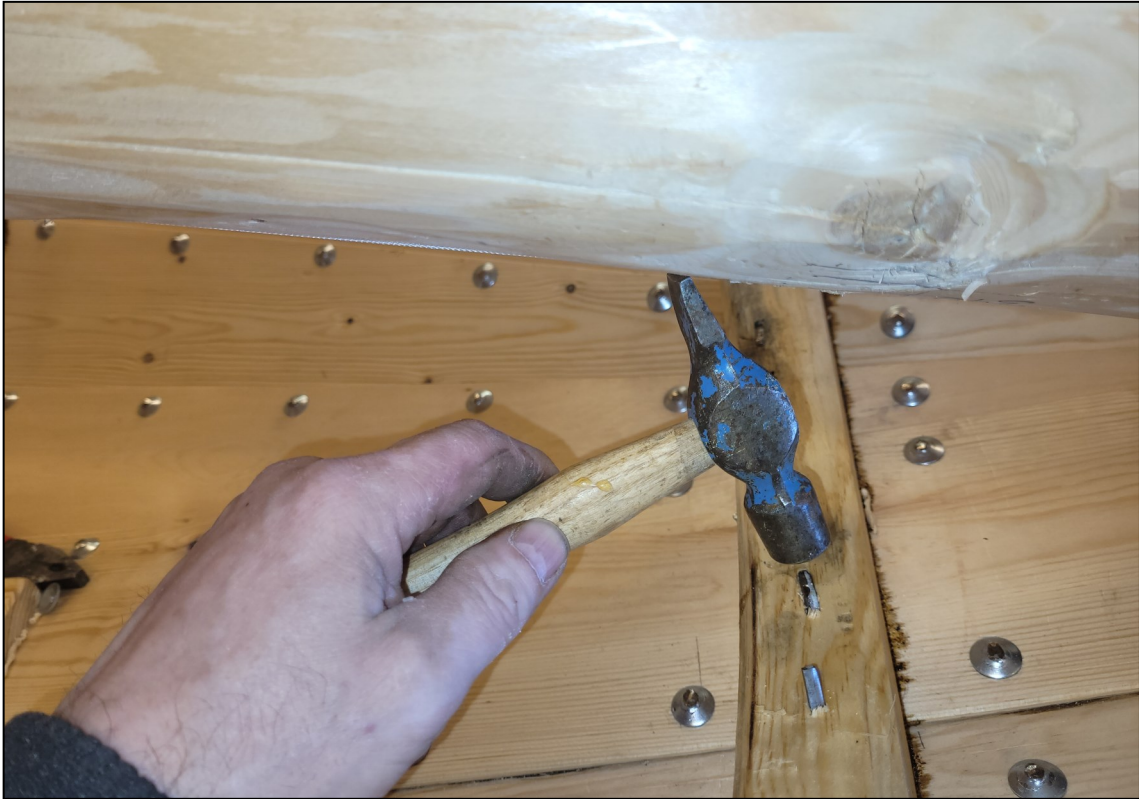
Fig. 41. Frambandet ble festet med nøkket spiker der hvor det var minst plass under byggestokken.

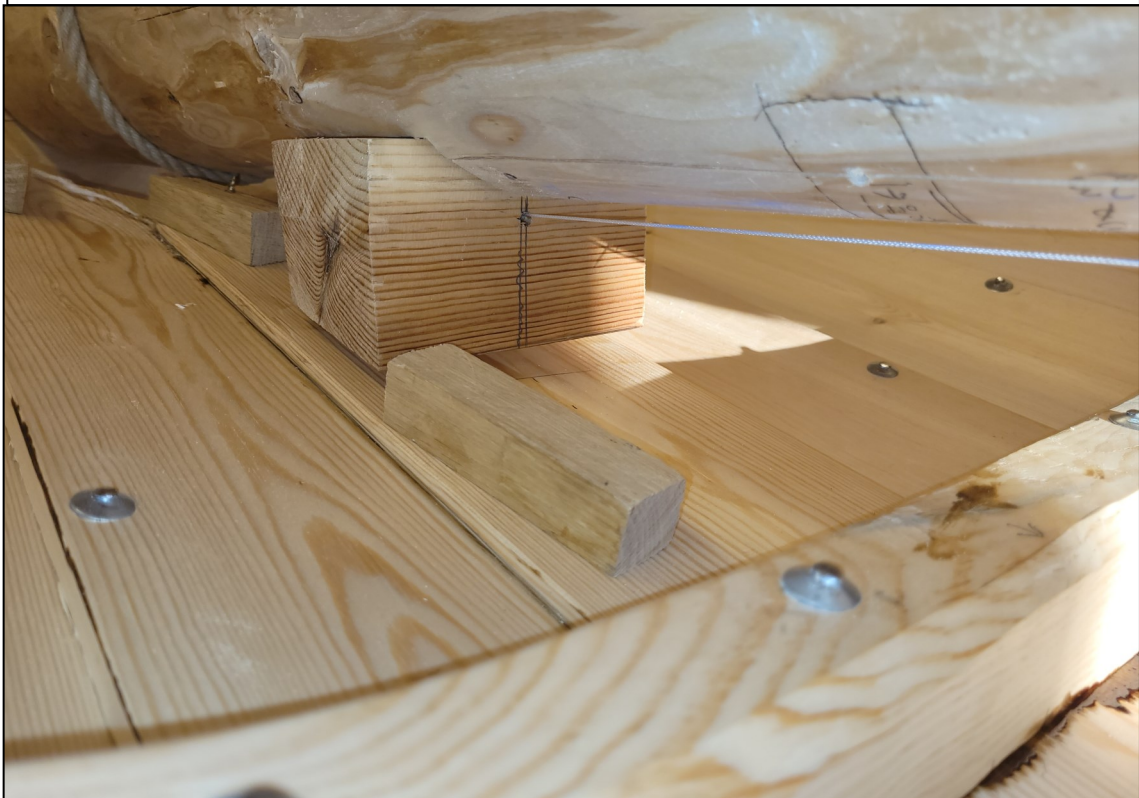
Fig. 42. Med tredje bordgang på plass hadde hampetauet som holdt båten oppe blitt strukket over 1 cm. Det var ikke bare tyngden av båten som strakk tauet, men også motspennet i de 7 bordene. En vidje ville trolig motstått strekket langt bedre enn hampetau.

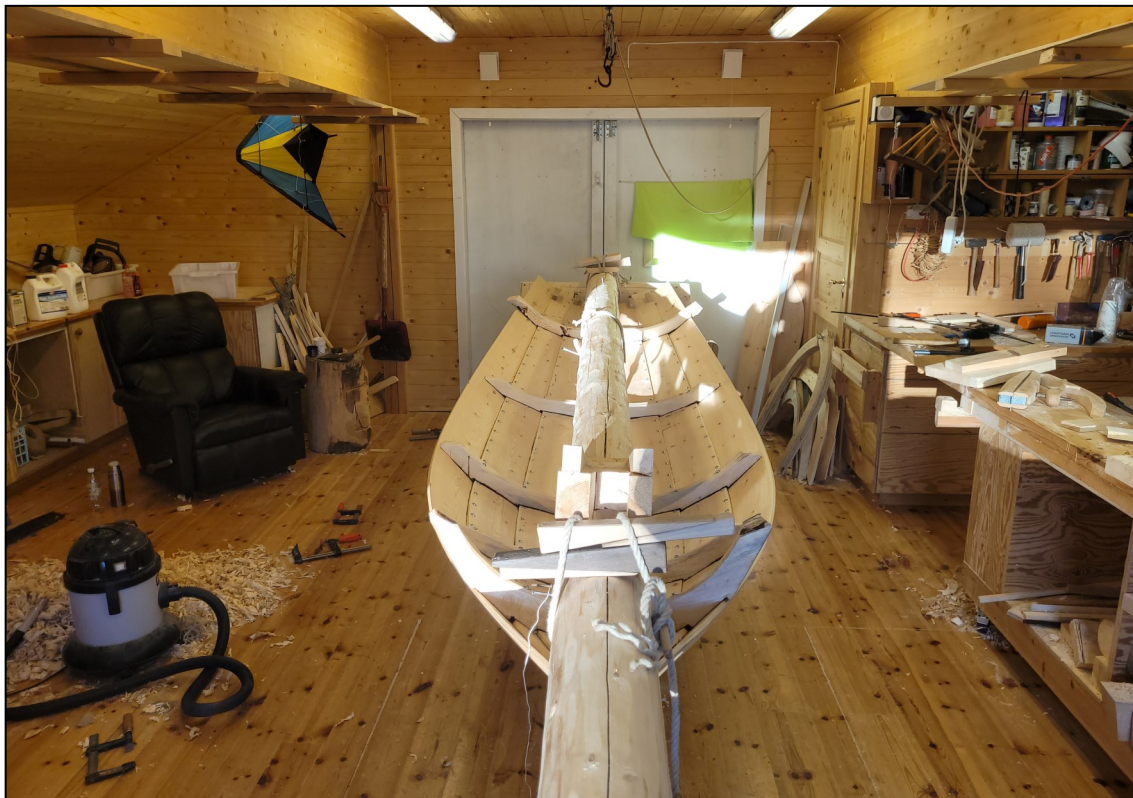
Fig. 43. Prammen var bordet til tredje bordgang. Banda var festet og prammen var klar til å bli sluppet ned fra byggestokken.

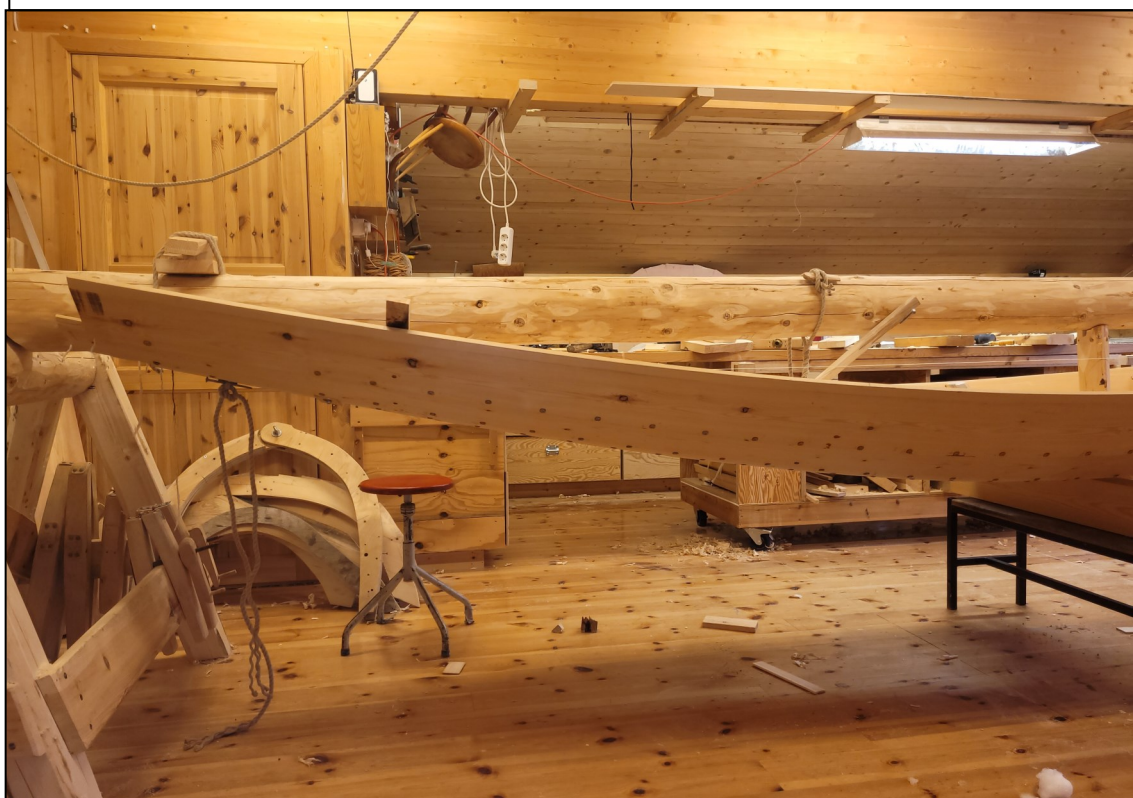
Fig. 44. Springet og formen på prammen har gjennom hele byggingen vært vanskelig å få øye på. Byggestokken har vært til hinder for dette.

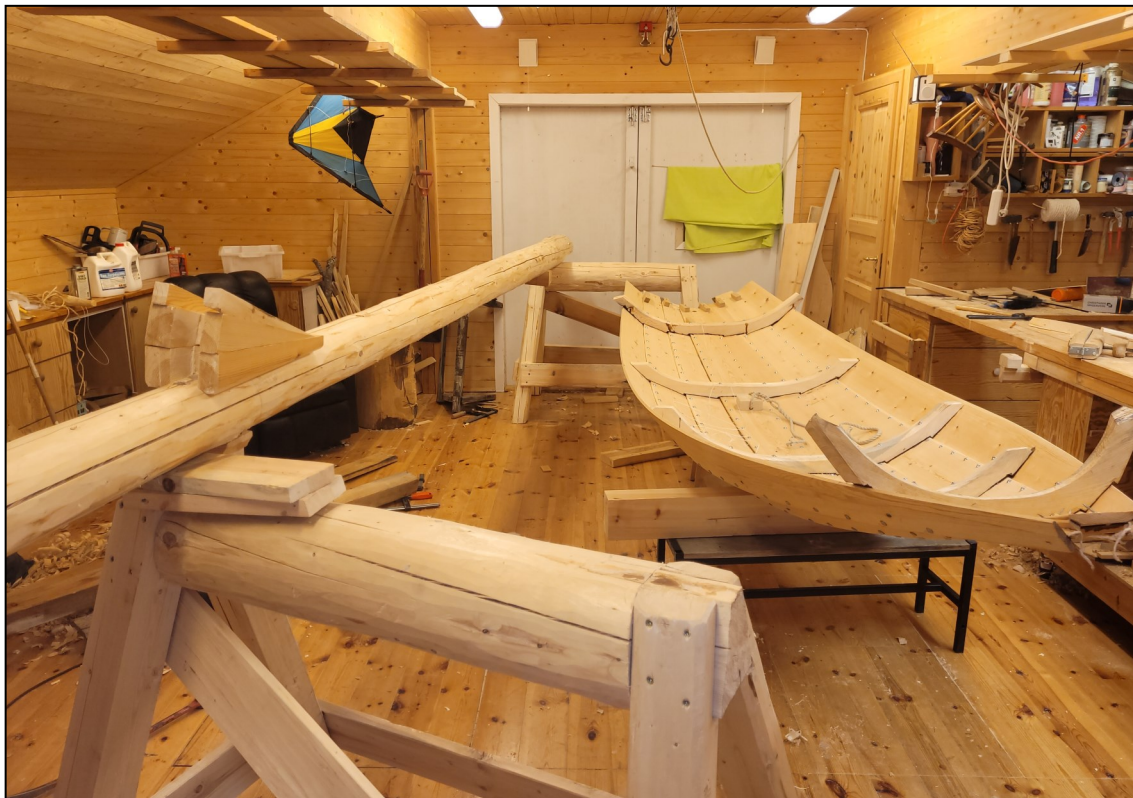
Fig. 45. Jeg var usikker på om prammen ville strekke seg ut og miste noe av formen når den ble løsnet fra byggestokken. Før prammen ble sluppet løs, strakk jeg en snor mellom framband og det akterste bandet. Fra snoren målte jeg ned til et avmerket punkt i bunnen av båten. Etter to dager var det fortsatt ingen endring på målet. Prambunnen var formstabil.

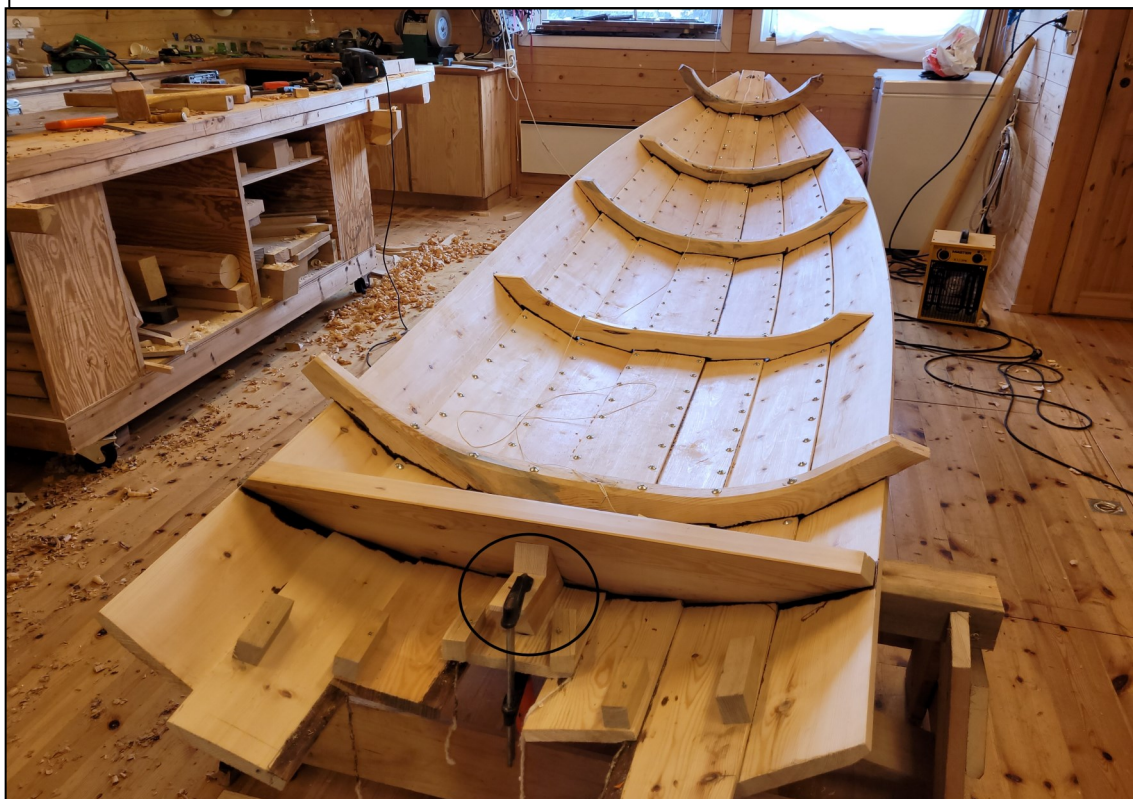
Fig. 46. Nedre delen av akterspeilet felles ned etter en fast vinkel fra oppmålingen. Nedre del avsluttes en tomme over tredje bordgang. Under byggingen var det greit å ha litt overlengde på borda. Dette ble sagt av når borda var ferdig spikret i speilet.

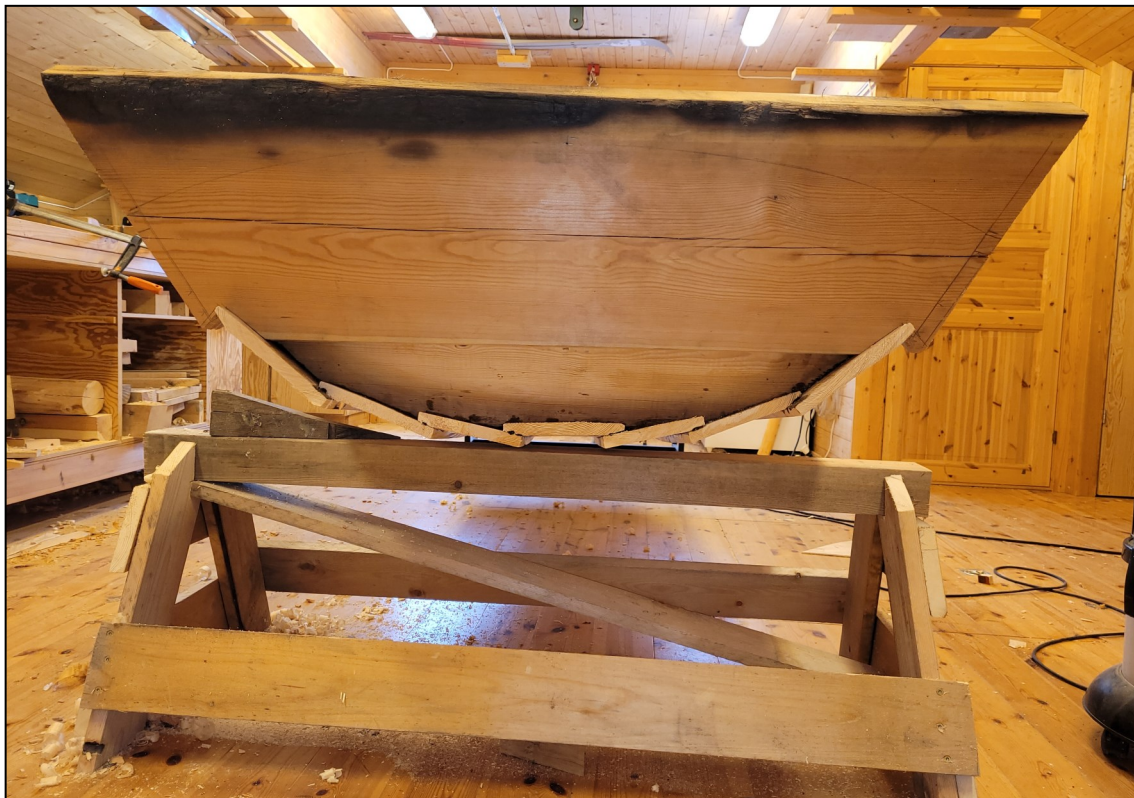
Fig. 47. Akterspeilets øvre del ble felt på plass på utsiden med en overlapp tilstrekkelig for spikring til underspeilet.

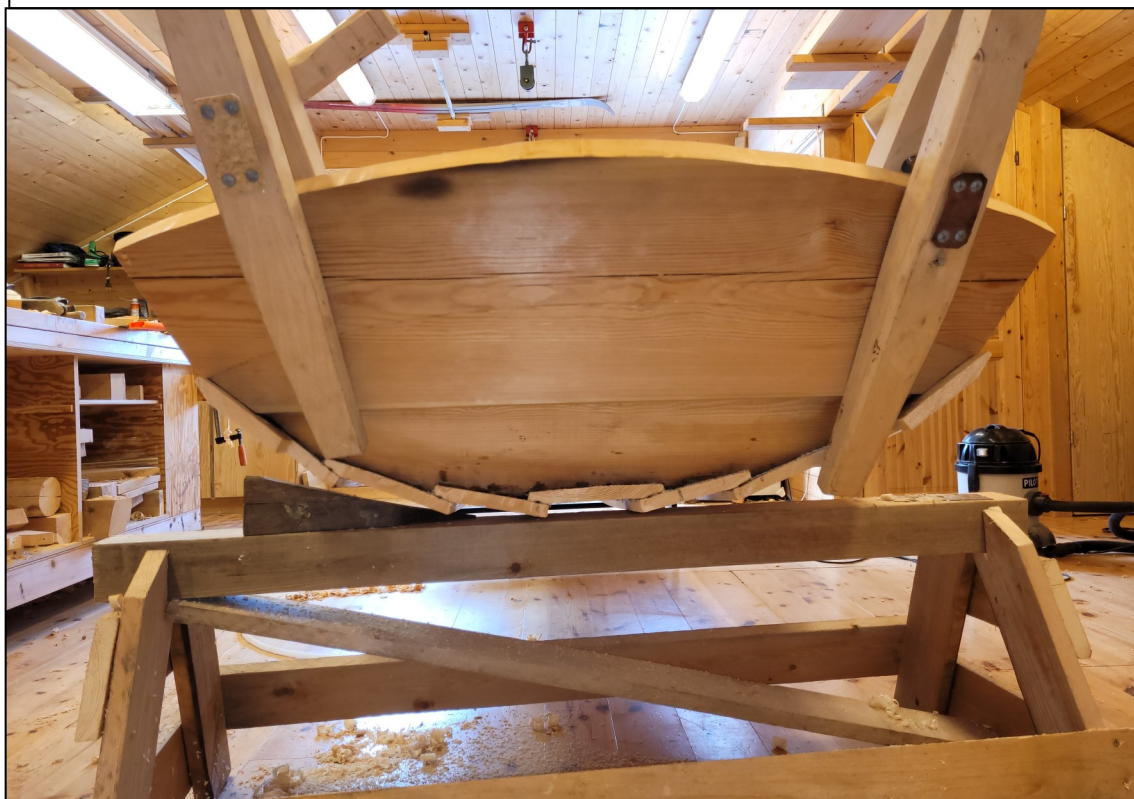
Fig. 48. Akterspeilet ble festet før fjerde og siste bordgang ble prøvd på.

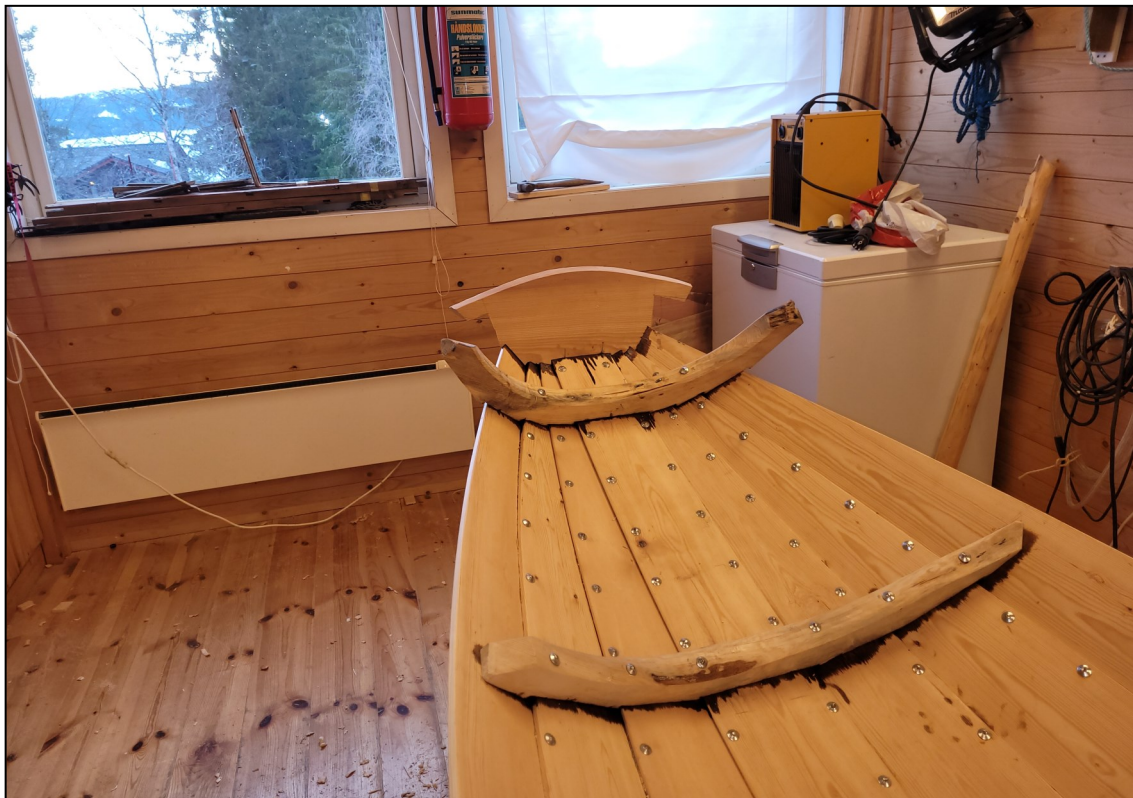
Fig. 49. På Lårdalsprammen var framspeilet delt, men spikret sammen til en plate i samme plan. De-lingen var ved tredje bordgang. Fellingen på Lårdalsprammen var ikke gjort med stor flid. Framspeilet skulle ikke ned under vann og behøvde ikke å være vanntett.
