## Vedlegg 2. Kopibyggning av Lårdalsprammen

Lårdalsprammen var en liten tjønnpram som har levd et langt liv, i Espelid tjønna Eidsborg, før den ble pensjonert for mange år siden. Prammen var bare 13,5 fot lang. Den hadde et par med tolleganger. I tillegg til roeren var det plass til en person til på ei tofte ved bakre speil. Prammen var solid bygget med tykke bord, band og opplengere. Prammen fikk et noe lettere uttrykk ved at det ikke var noen form for belasting på ripa.

I dette vedlegget er det fotografi fra byggingen av en kopi av Lårdalsprammen. Det er benyttet støttematerialer og byggetode slik som vist på Hilmar Stigums fotografi fra Lårdal i 1943.

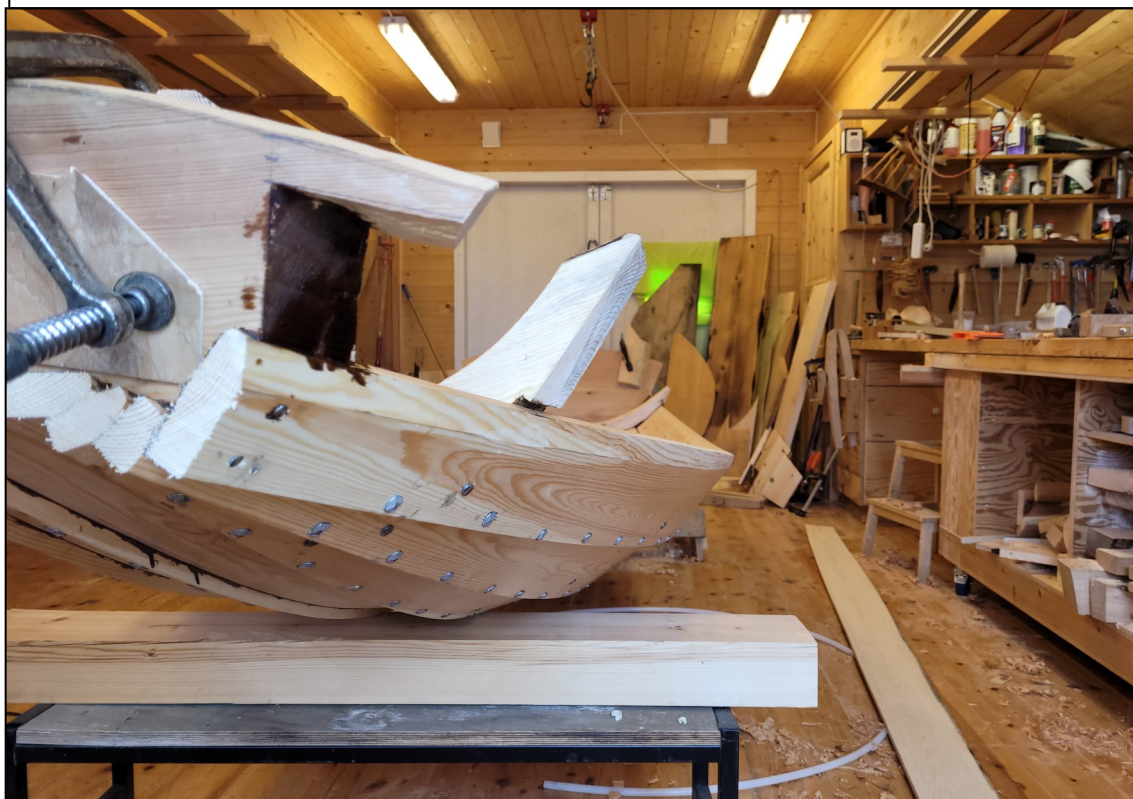
Fig. 50. Framspeilet er ferdig felt og det er satt av nok gods slik at den øvre delen av speilet kan dekke over øverste bordgang. Tilsvarende beskyttelse av øvre bordgang var det også på Lårdalsprammen. Det var noe mer tungvindt å gjøre det slik, men det var trolig viktig å kunne beskytte den øvre bordgangen mot tråkk.

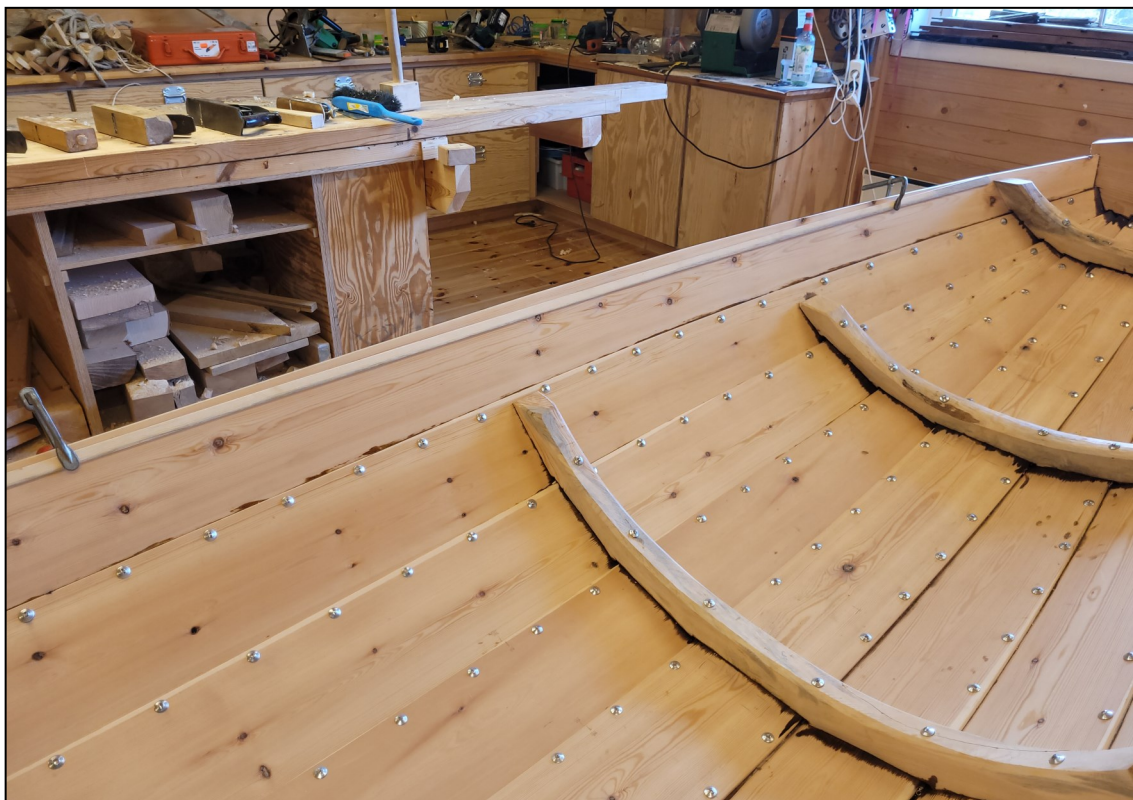
Fig. 51. Før opplengerne ble lagt inn ble den øvre bordgangen og springet siktet til.

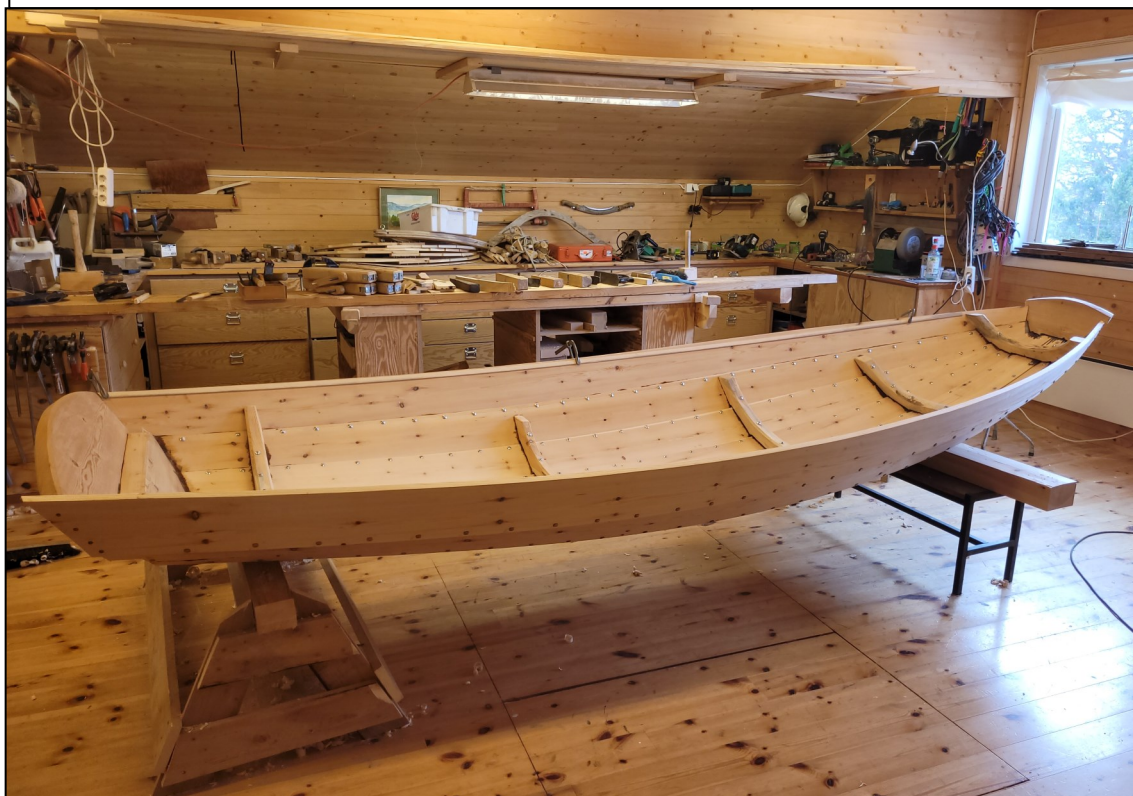
Fig. 52. Det var en utfordring for meg gjennom hele byggeprosessen å «se» formen på prammen underveis. Dette er trolig en evne som kan utvikles, men må oppøves gjennom å bygge flere prammer.

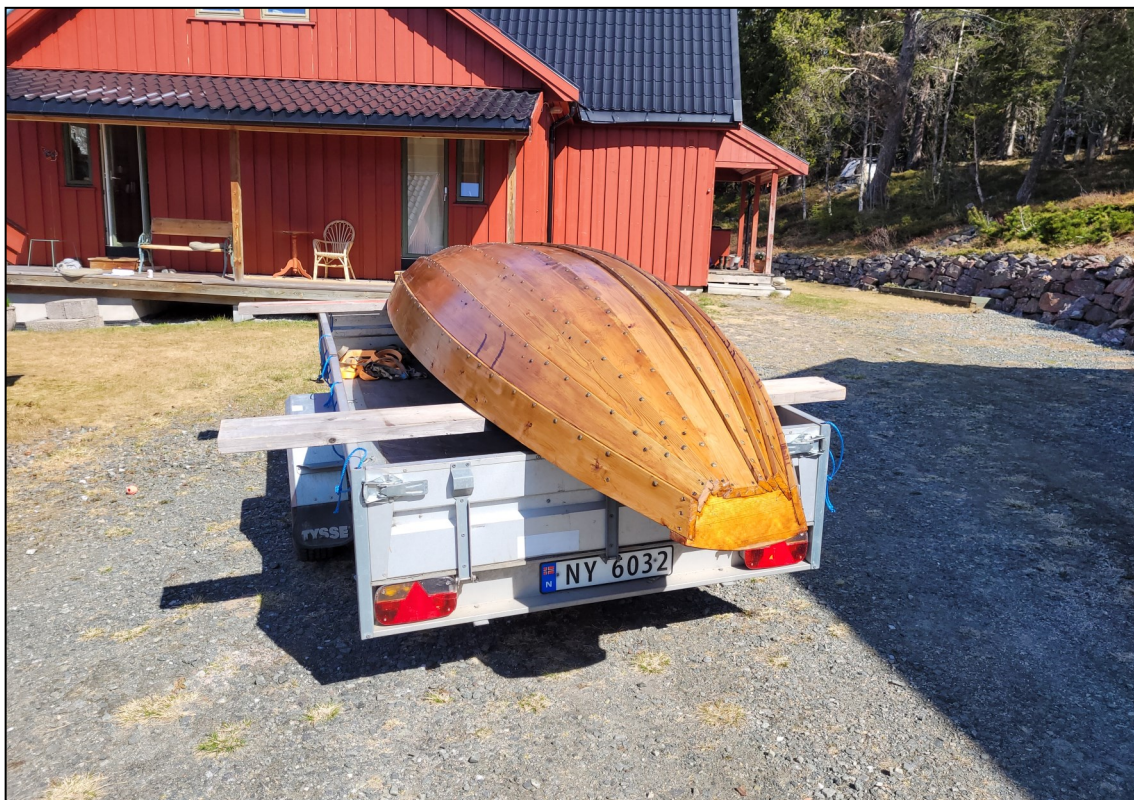
Fig. 53. Nysmurt. Milebrent tjære, litt linolje og noe terpentin.
